改善箇所説明図

基準不適合発生箇所

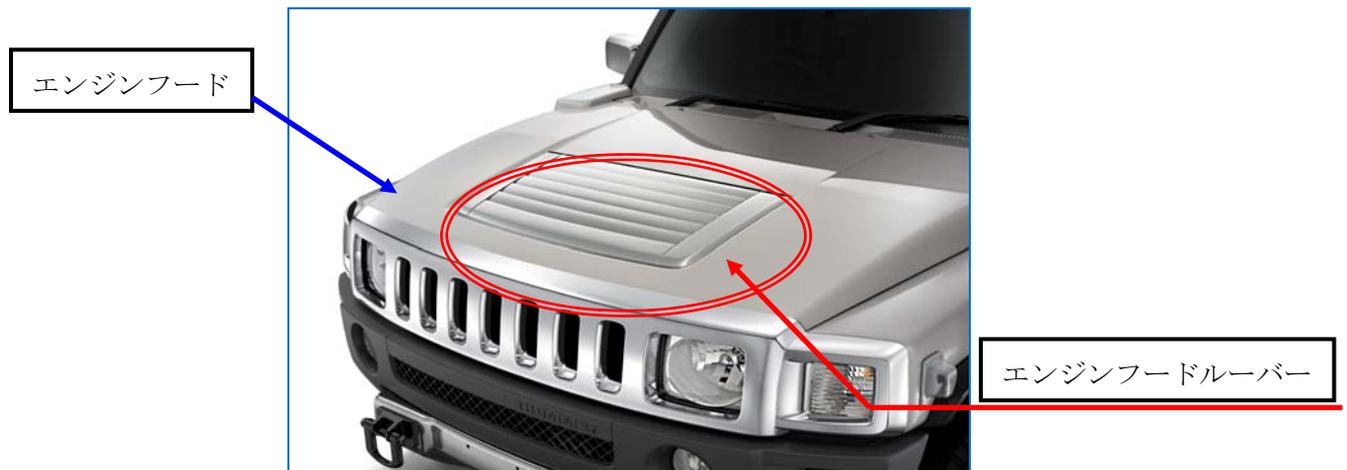
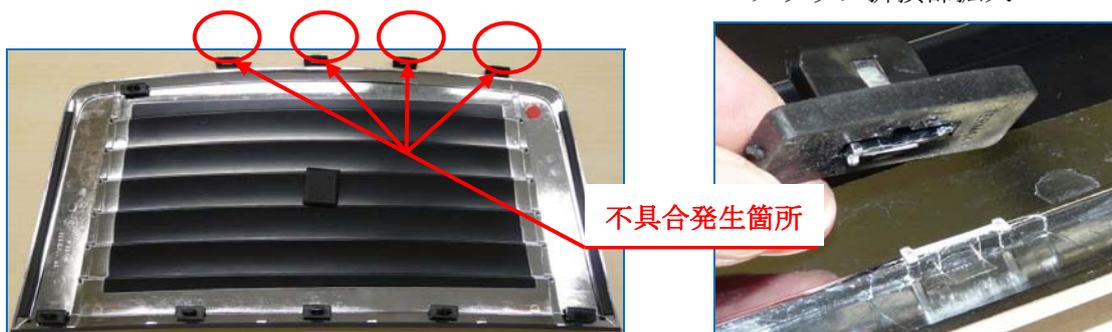
内は、不具合箇所を示す

エンジンフードルーバーの固定クリップの強度が不足しているため、走行中の振動により当該クリップが折損することがある。そのためフードルーバーにガタや浮き上がりが発生し、そのままの状態で使用を続けると、最悪の場合、フードルーバーが脱落するおそれがある。

全車両、フードルーバーに接着剤を塗布し、エンジンフード上に接着固定する。

識別方法：左側ストラットタワー部に黄色ペイントを塗布する。
