改善箇所説明図

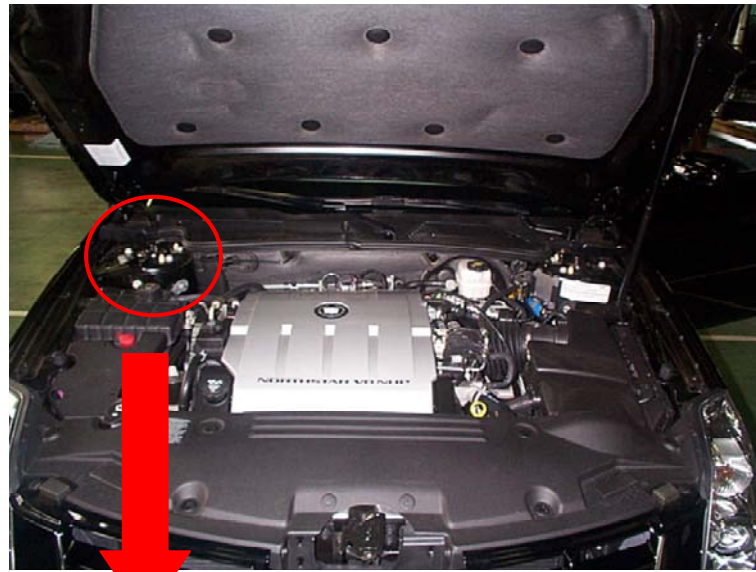
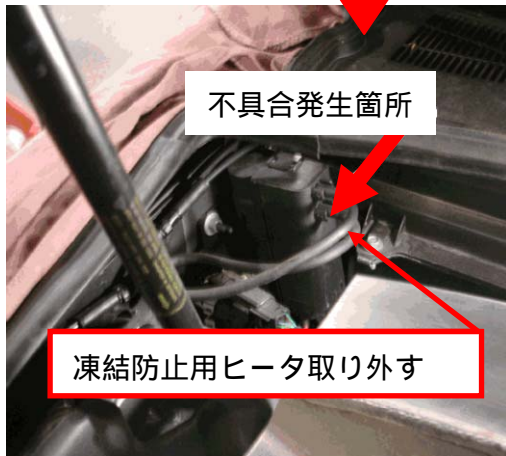
不具合発生箇所

基準不適合発生箇所

洗剤液の凍結防止用ヒータを制御する電子回路の保護機能が不十分であるため、プリント基板が過熱することがある。そのため、当該ヒータ内の洗剤液配管が溶損して、洗剤液が噴射されない場合があり、最悪の場合、火災が発生するおそれがある。

凍結防止用ヒータ取り外す

全車両、洗剤液の凍結防止用ヒータ機能を取り外す。

左ストラット部分に黄色ペイントを塗布する。

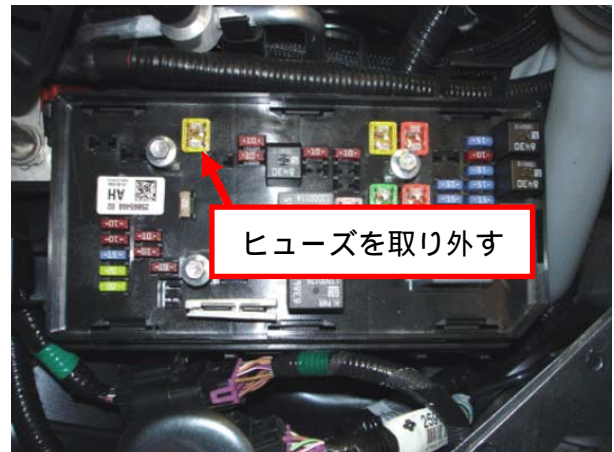
内は、取り外す部品を示す。

ヒューズを取り外す
