## 改善箇所説明図

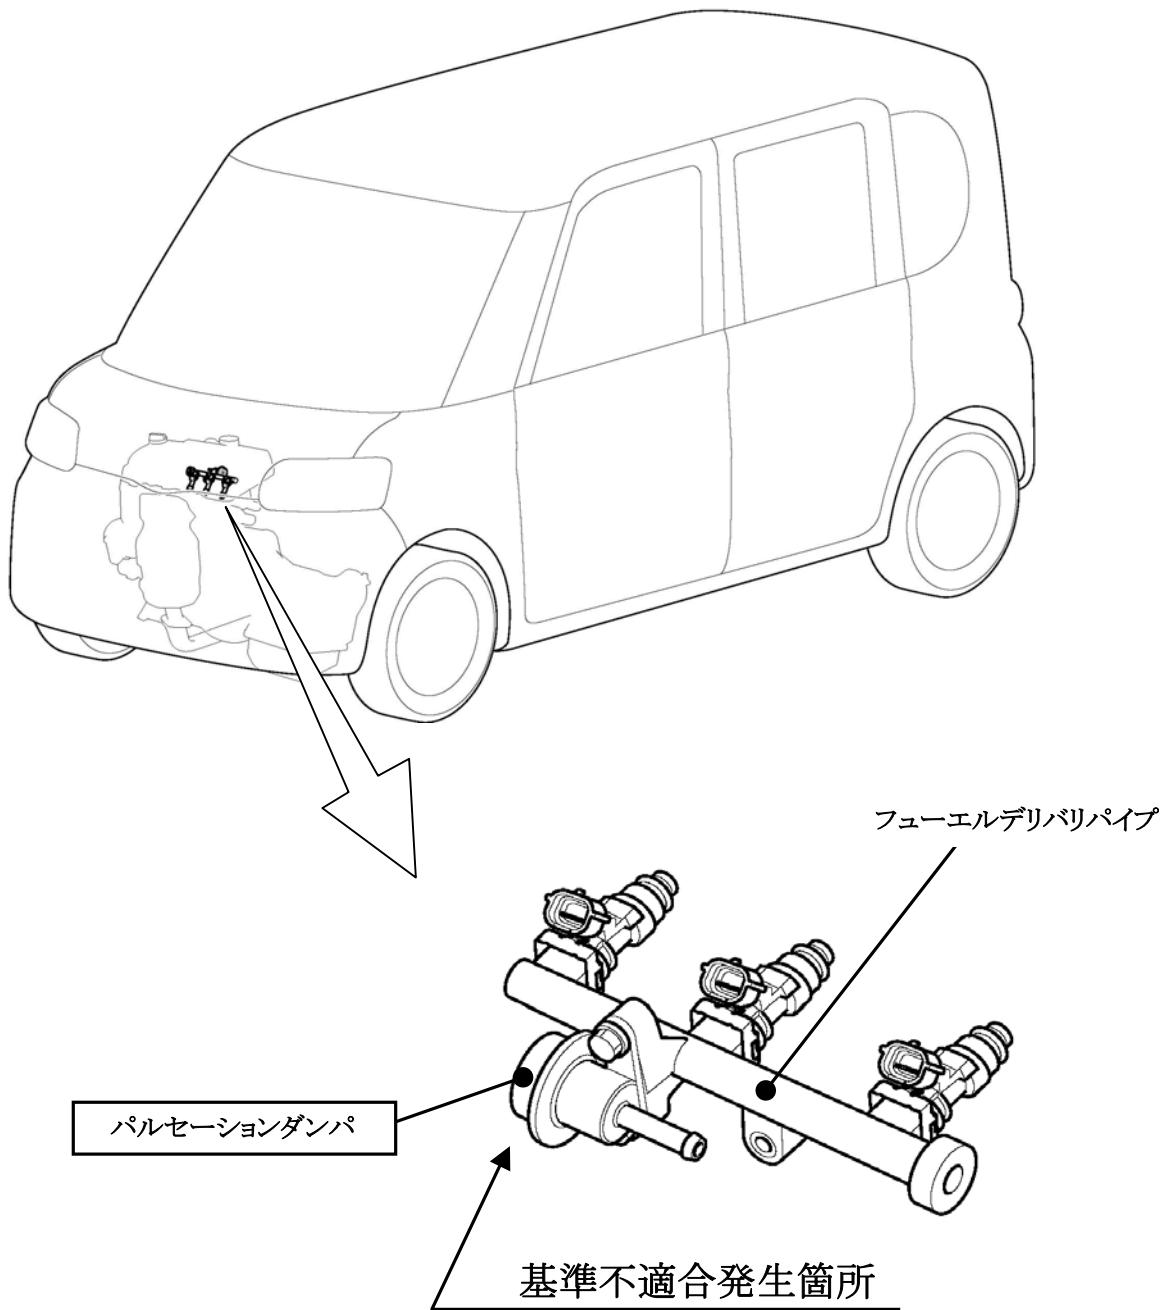
〔 エンジンの燃料装置において、パルセーションダンパ(燃料圧脈動減衰器)の製造工程でダイヤフラムを傷付けたものがある。そのため、そのままの状態で使用を続けると、車両の使用過程における燃料圧の脈動で当該ダイヤフラムの傷から亀裂が生じ、燃料が漏れるおそれがある。 〕

注: [ ] は交換部品を示す。

全車両、パルセーションダンパの製造番号を確認し、対象に該当するものは良品に交換する。

識別 : エンジルーム内左フロントストラット取付ナット付近に黄色ペイントを塗布する。
