改善箇所説明図

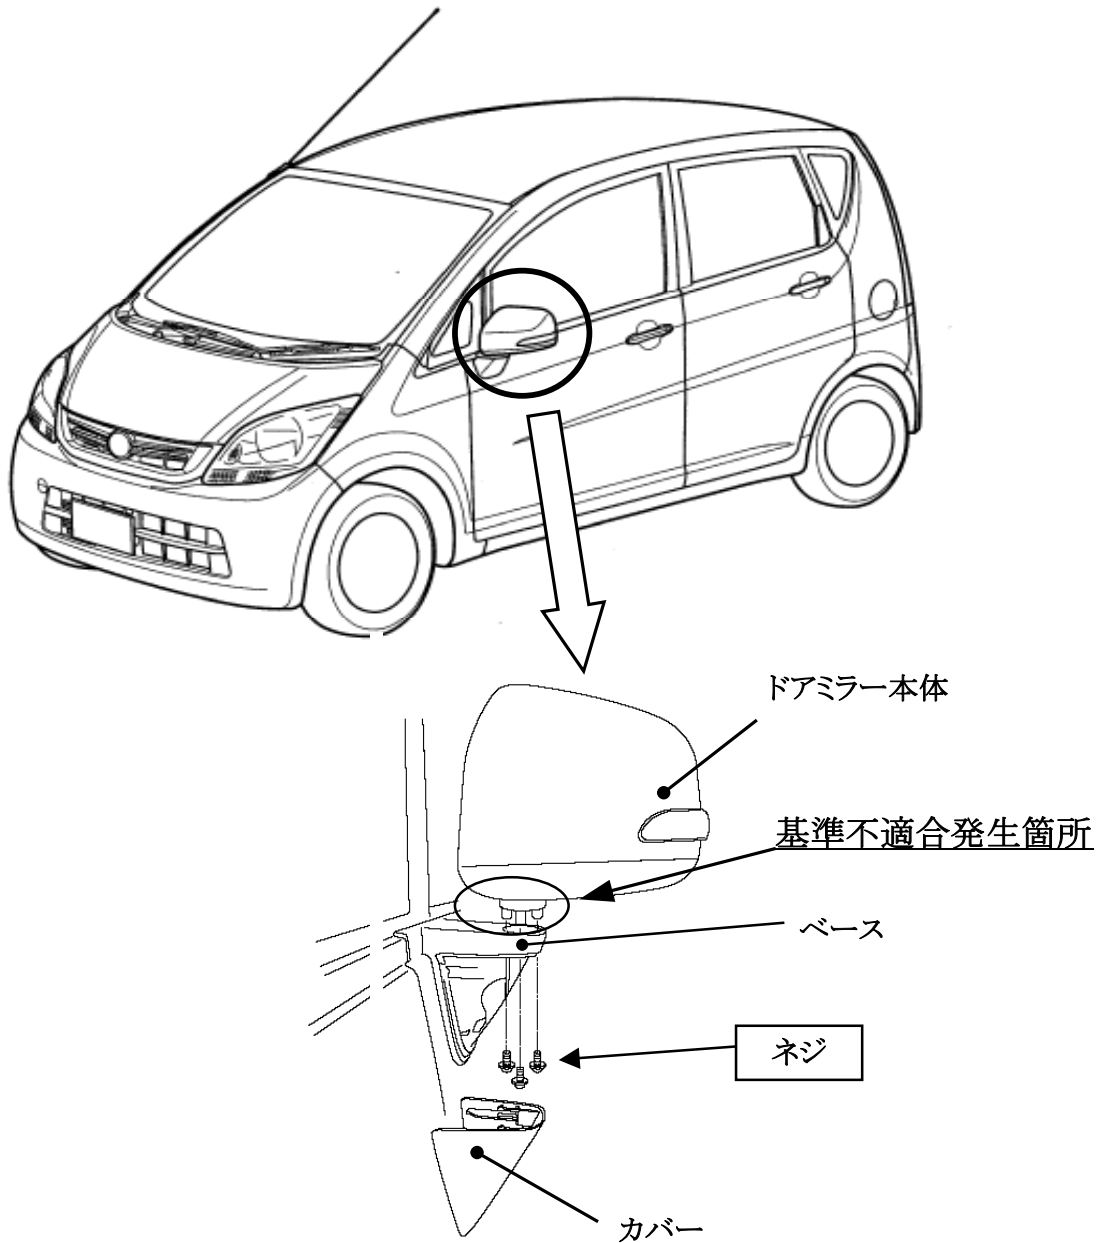
ドアミラーにおいて、ドアミラー本体とベースを締結するネジに緩み止めが無い場合、使用過程における振動や強めの外力によるへたりに伴って当該ネジが緩み、そのままの状態で使用を続けると、最悪の場合、ドアミラー本体がベースから外れ、後方の交通状況等が確認できなくなるおそれがある。

注: は交換部品を示す。

全車両、ドアミラー本体とベースを締結しているネジを接着剤付に交換し、規定トルクで締付ける。

識別: 車室内 車台番号打刻位置の車両左側に黄色ペイントを塗布する。
