平成22年10月8日 国土交通省河川局

っるがり なかさこかわきたせん 一級河川大津恵川・一般県道中迫川北線の災害関連事業について

一級河川 大津恵川の浸水被害対策に着手!

一般県道 中迫川北線の法面対策、道路拡幅に着手!

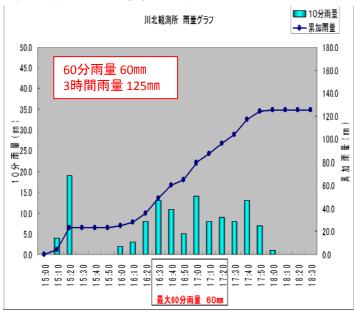
雨量レーダ 7月16日17時00分

観測所名:川北(庄原市川北町)

60分最大雨量 60mm

24時間最大雨量 125mm (16日15:00~18:00の3時間で記録)

7月11日~14日累加雨量 240mm

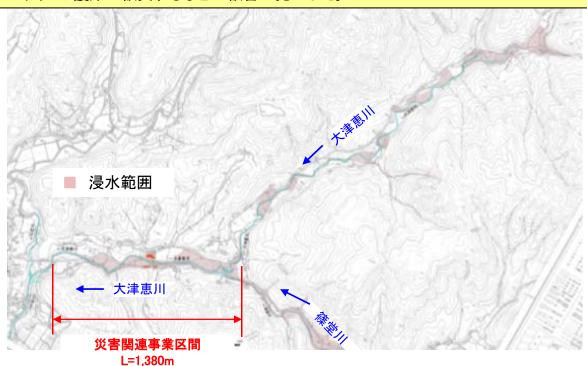
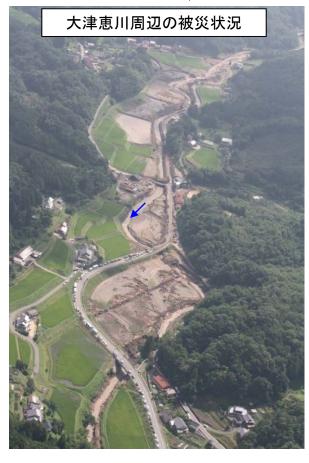
一級河川江の川水系大津恵川でも溢水氾濫し、沿川では家屋(4戸)の浸水被害が生じるとともに、 既設コンクリート護岸が被災するなどの被害が発生した。

既設のコンクリート護岸が崩壊

橋梁に流木や土砂が堆積し、氾濫を助長

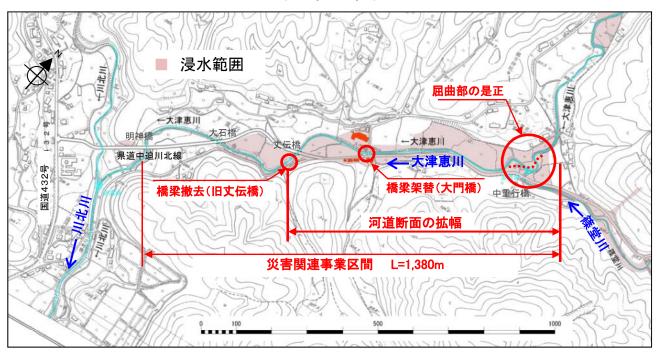
平面図

大津恵川の河道断面の拡幅、橋梁の架替・撤去、屈曲部の是正等を実施。

●事業内容 : 出水によって被災した護岸の災害復旧とあわせて、河道断面の

拡幅、橋梁の改築・撤去及び流路の屈曲部の是正等を実施し、

流下能力の向上を図ります。

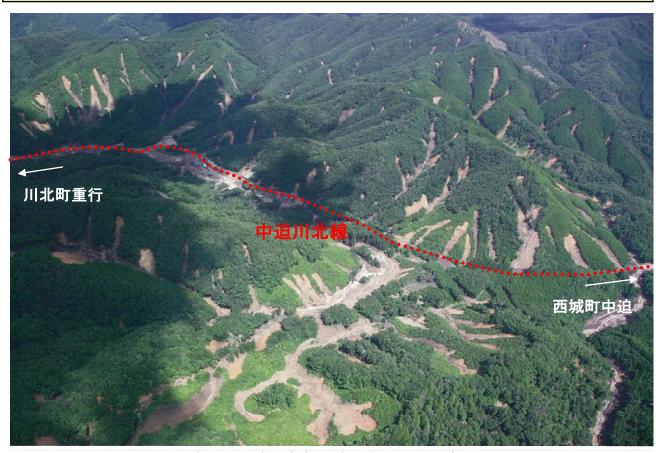
7月16日夕方に庄原市川北町付近において発生した局地的な豪雨により、山側法面の崩壊や土石流によって一般県道 中迫川北線が埋塞し、全面通行止めになるとともに、沿道の家屋が損壊した。

豪雨により斜面崩壊が多数発生し、土砂が流出

流出した土砂で道路が埋塞

流出した土砂で沿道の家屋が損壊

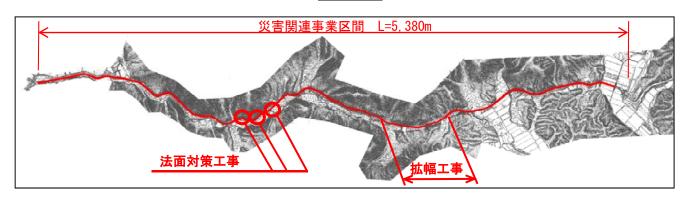
平面図

災害復旧工事に追加して法面対策工事(擁壁等)を実施するとともに、幅員狭小区間については、前後の改良済み区間の幅員に合わせて拡幅工事を実施。

●事業内容: 豪雨によって被災した道路施設の災害復旧にあわせて、不安定な土

塊の流出を防ぐための待受擁壁や道路拡幅等を実施し、安全な道路

空間の確保を図ります。
