改善箇所説明図

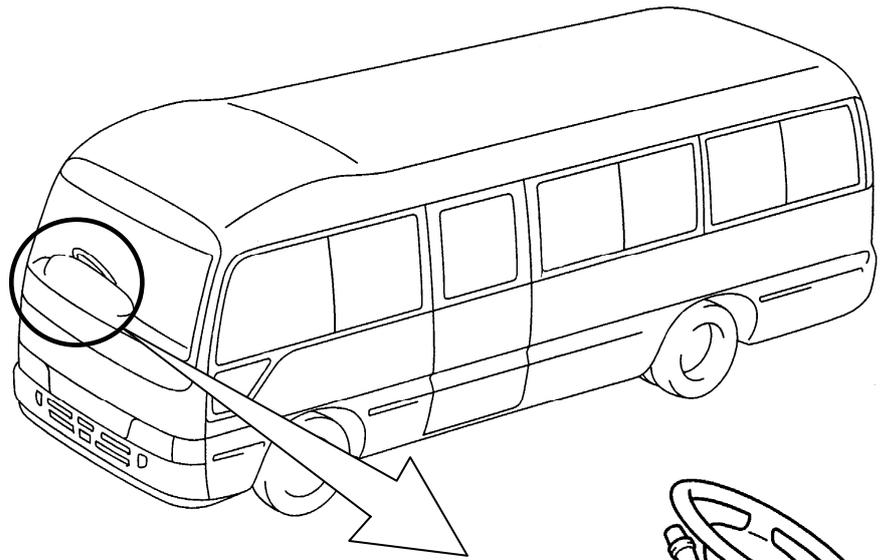
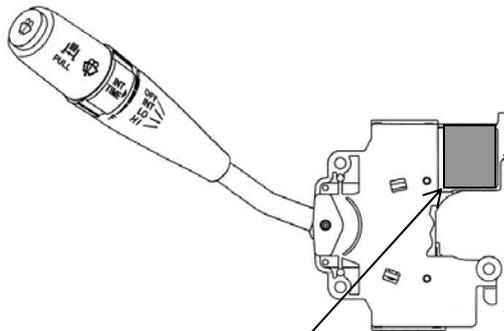
ワイパースイッチ

間欠作動用リレー

基準不適合発生箇所

ワイパースイッチに取付けられている間欠作動用リレーの接点配置が不適切なため、間欠作動の使用頻度が高い場合、接点が摩耗・脱落してショートすることがある。そのため、ワイパーが作動不良となり、最悪の場合、リレーが発煙・焼損するおそれがある。

全車両、ワイパースイッチを対策品と交換する。

識別：改善済車両には車台番号打刻位置の右側に黄色ペイントを塗布する。
