改善箇所説明図

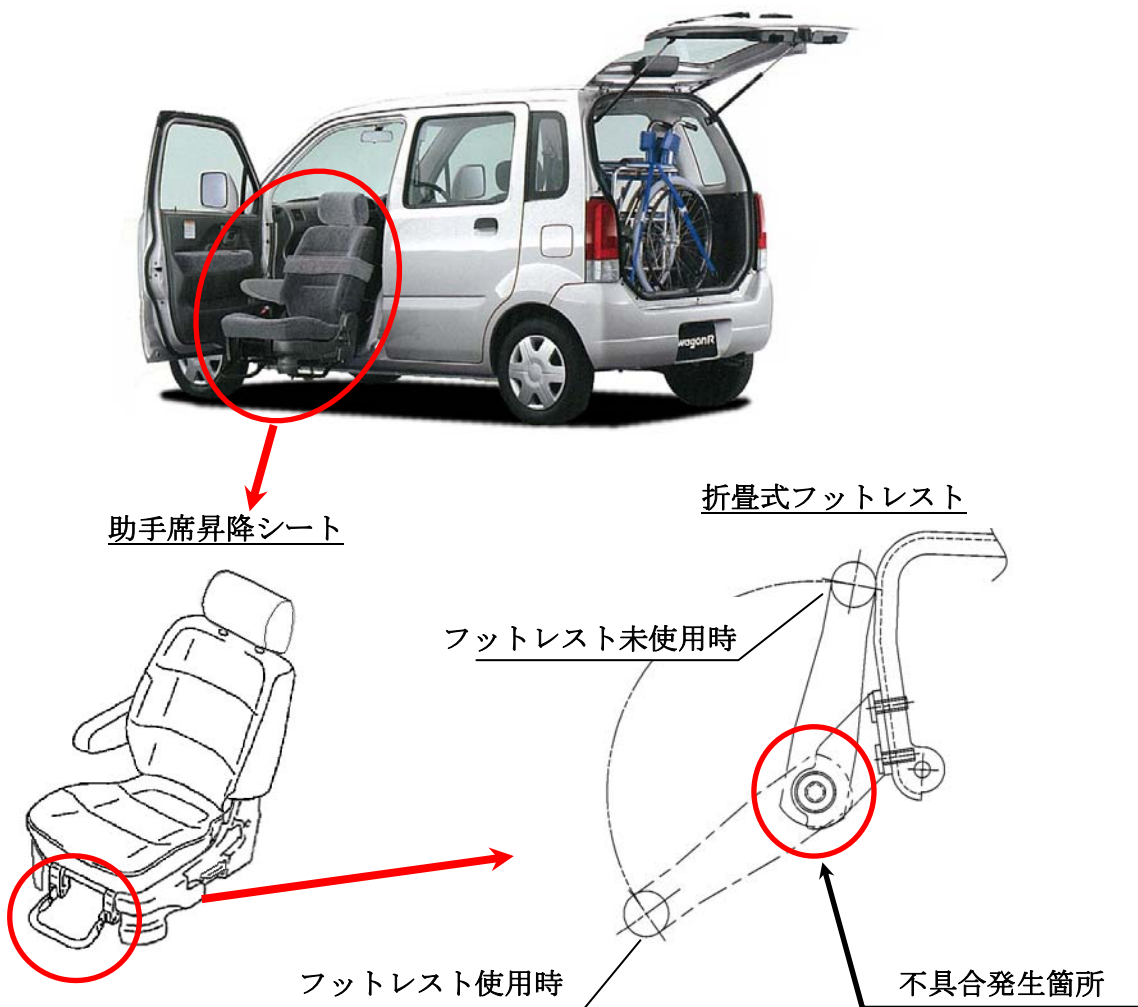
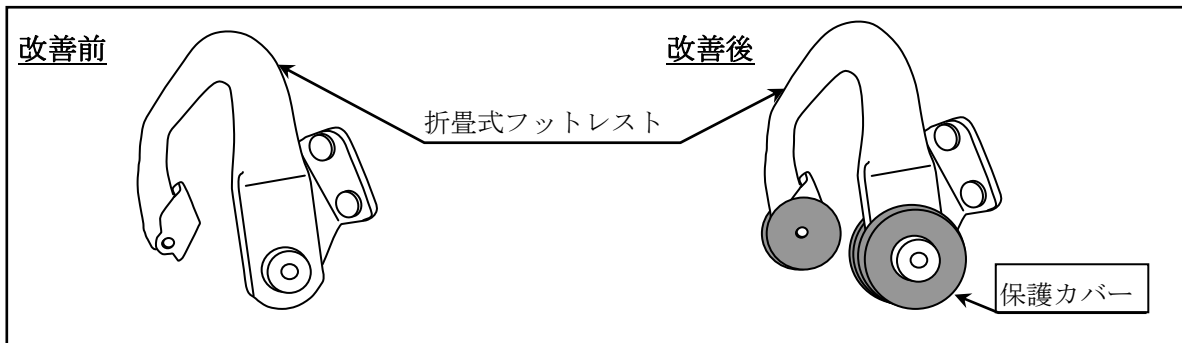
助手席に昇降シートを搭載した車両において、昇降シートの折畳式フットレストのヒンジ端部が露出しているため、フットレストを使用せずにシートの変降操作をした場合、当該ヒンジ端部に足等が接触し、最悪の場合、足等を負傷するおそれがある。

識別：フットレストのヒンジ端部への保護カバー有無で識別する。

全車両、フットレストのヒンジ部に保護カバーを装着するとともに、フットレストの使用方法について警告ラベルを貼付する。なお、保護カバーの準備に時間を要することから当面の措置として、使用者に対しダイレクトメールにて不具合内容と使用上の注意喚起を行ない、部品の準備ができ次第、保護カバーを装着するとともに、警告ラベルを貼付する。
