帝都典禮ビルエレベーター事故調査報告書

平成 22 年 12 月 1 日

社会資本整備審議会 建築分科会 建築物等事故・災害対策部会
昇降機等事故対策委員会

発 生 日 時：平成21年2月16日 12時頃

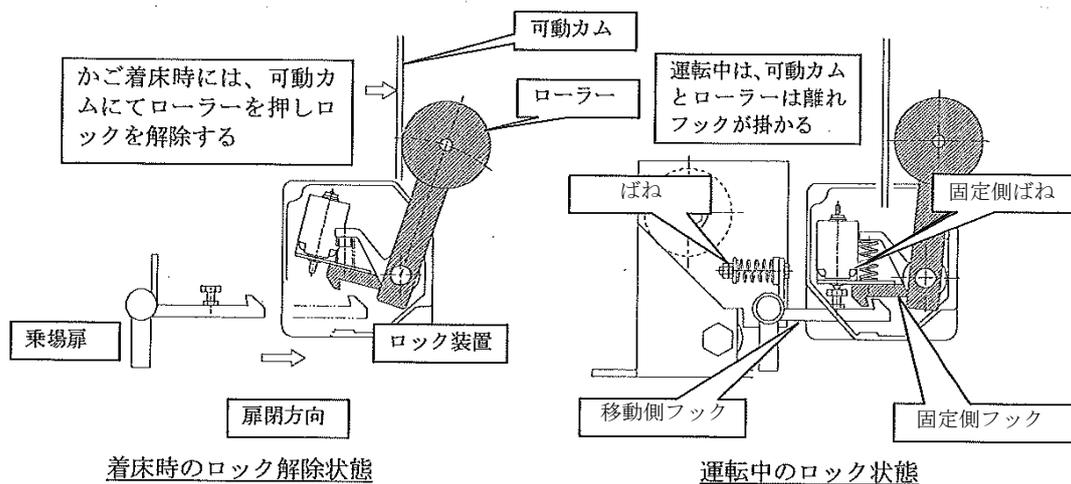
図1 施錠装置の開閉動作（三精輸送機提供資料に基づき作成）

- ① 乗り場のかご呼びボタンを押すと、かご位置表示盤でかごの移動とともにかご位置表示盤のボタンが順次点灯し、かごの位置を表示するようになっている。
- ② 着床階への到着は、かご位置表示盤の点灯によって確認することができる。（写真3参照）
- ③ かごが着床位置に到着後、かごに設置された可動カムが施錠装置のローラーを押すことによって施錠装置の固定側フックを上方向に傾け、固定側フックのカギ部分が引き上げられることによって解錠し、手動で乗り場戸を開くことが可能になる。

- ④ 手動によって乗り場戸及びかご戸を開き、両方閉めた後、かご内操作盤において目的階を選択し、かごが目的階に移動する。
- ⑤ かごが目的階に到着するとともに③と同様に施錠装置が解錠し、手動で乗り場戸を開くことが可能となる。乗り場戸及びかご戸の開閉は、手動で行う。

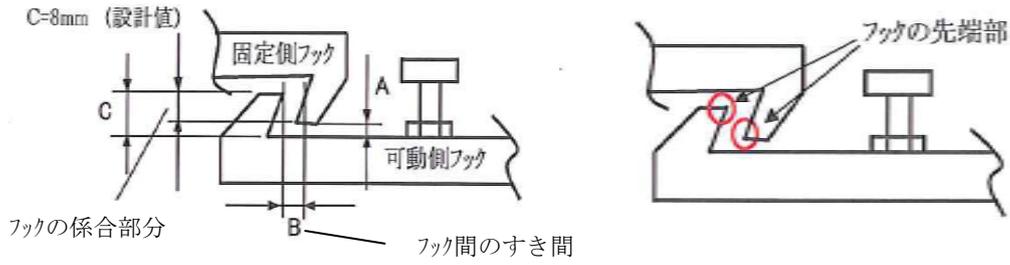
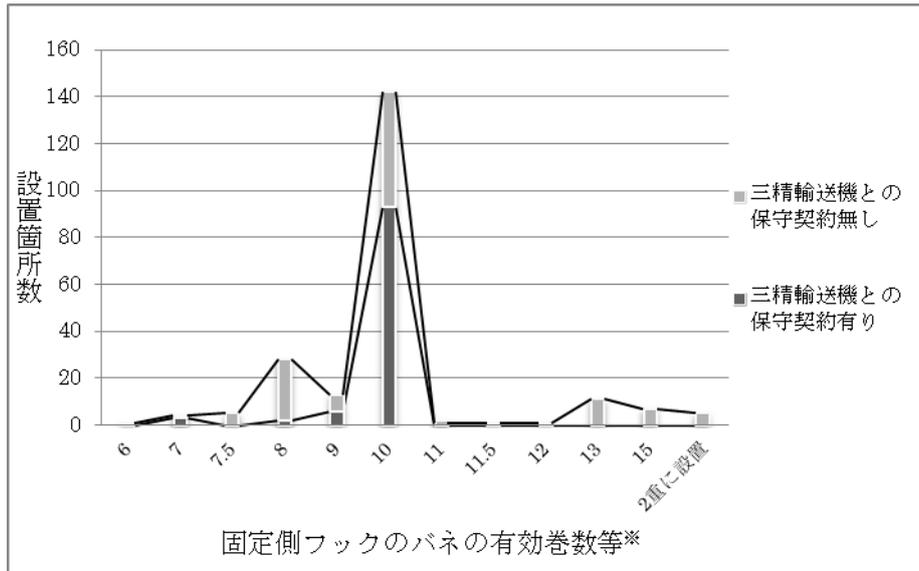
図2 施錠装置の固定側フックに設置しているばねの状態
(三精輸送機提供資料から集計)

固定側ばねの有効巻数が部品詳細図の仕様どおり10巻のものは、全体の約65%(220箇所のうち142箇所)であった(図2)。全体の35%について仕様の異なるばねが設置されていた理由については特定できなかった。フックの係合部分とフック間のすき間については、部品詳細図等の基準に定めているものはなく、ばらつきが見られる(図3, 図4)。

※部品詳細図における有効巻数の仕様は10巻

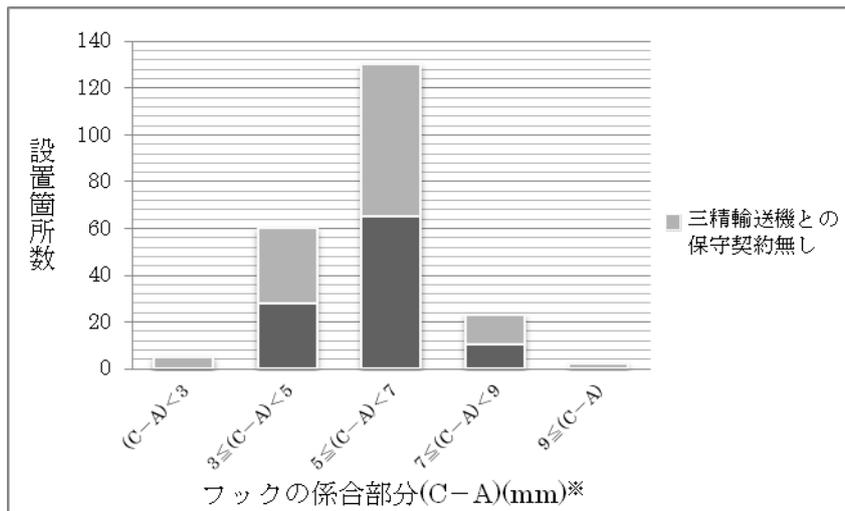
図3 施錠装置におけるフックの係合部分の状況
(三精輸送機提供資料から集計)

※部品詳細図に係合部分の記載はなく、固定側及び移動側フックの高さ (C=8mm) が定められている。

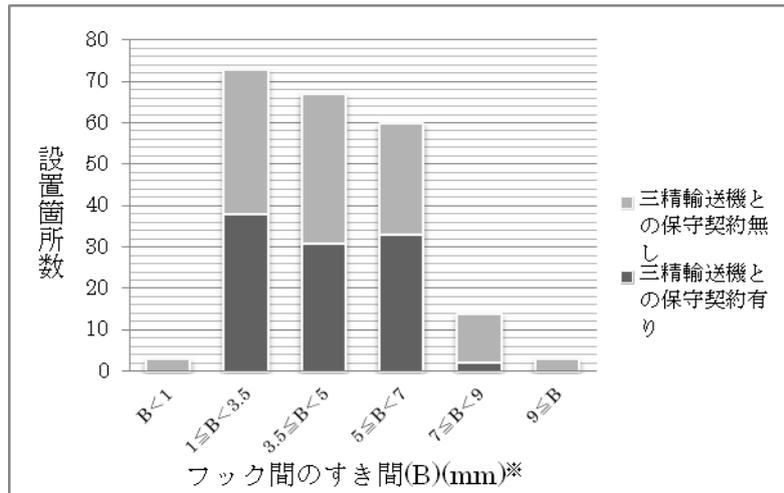
図4 施錠装置におけるフック間のすき間の状況
(三精輸送機提供資料から集計)

※部品詳細図における仕様は、特に定められているものはない。

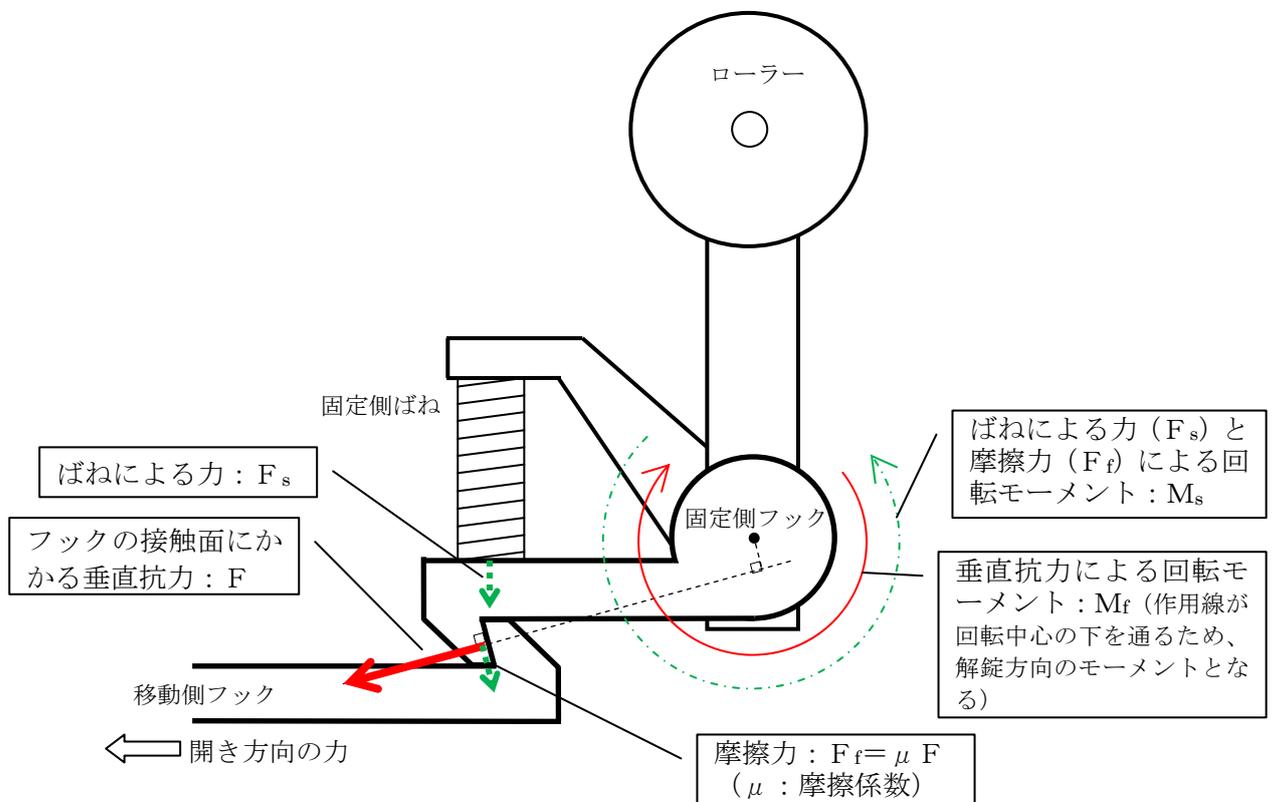
図5 施錠装置にかかる力の状況(模式図)

(図5) のとおり、フックがかかった状態から開き方向の力を扉に加えると、施錠装置のフックの接触面に垂直抗力が発生する(図中 F)。部品詳細図によると、この垂直抗力の作用線は固定側フックの回転中心よりも下側を通ることから、施錠中であっても乗り場戸を開こうとすれば、垂直抗力によってフックの回転中心に固定側フックが外れる方向の回転モーメント(図中 M_f)が働く。この解錠方向の回転モーメントに対して、固定側ばねによる力(図中 F_s)及びフック間の接触部分における摩擦力(図中 F_f)による逆方向の回転モーメント(固定側フックの回転を押しとどめる方向の回転モーメント:図中 M_s)によって解錠を防ぐ構造となっている。

垂直抗力による解錠方向の回転モーメントに対して、固定側ばねによる力及びフックの接触部分における摩擦力による逆方向の回転モーメントが下回る場合には解錠に至ることが考えられる。

- (1) 設計上、施錠装置が、手で扉を開けようとした際に生じたフックの接触面の垂直抗力によって固定側フックが解錠する方向の回転モーメントが働く構造であったこと。
- (2) 以下の要因が複合的に生じたことにより、固定側ばねの力及びフック間の摩擦力による施錠方向の回転モーメントがこれを押しとどめることができなかったこと。
 - ① 固定側フックに設置されていたばねが、施錠装置を設置した当時の部品詳細図のばねより有効巻数及び自由長が少なく、固定側フックを押さえる力が設計上予定していた力より小さかったこと。
 - ② 移動側フックの先端部分の摩耗やほこり、オイル汚れにより、フック間の摩擦力が低下していたこと。
 - ③ フック間のすき間が左右に広がってフック同士の衝撃力が大きくなり、固定側フックの回転力が大きくなったこと。

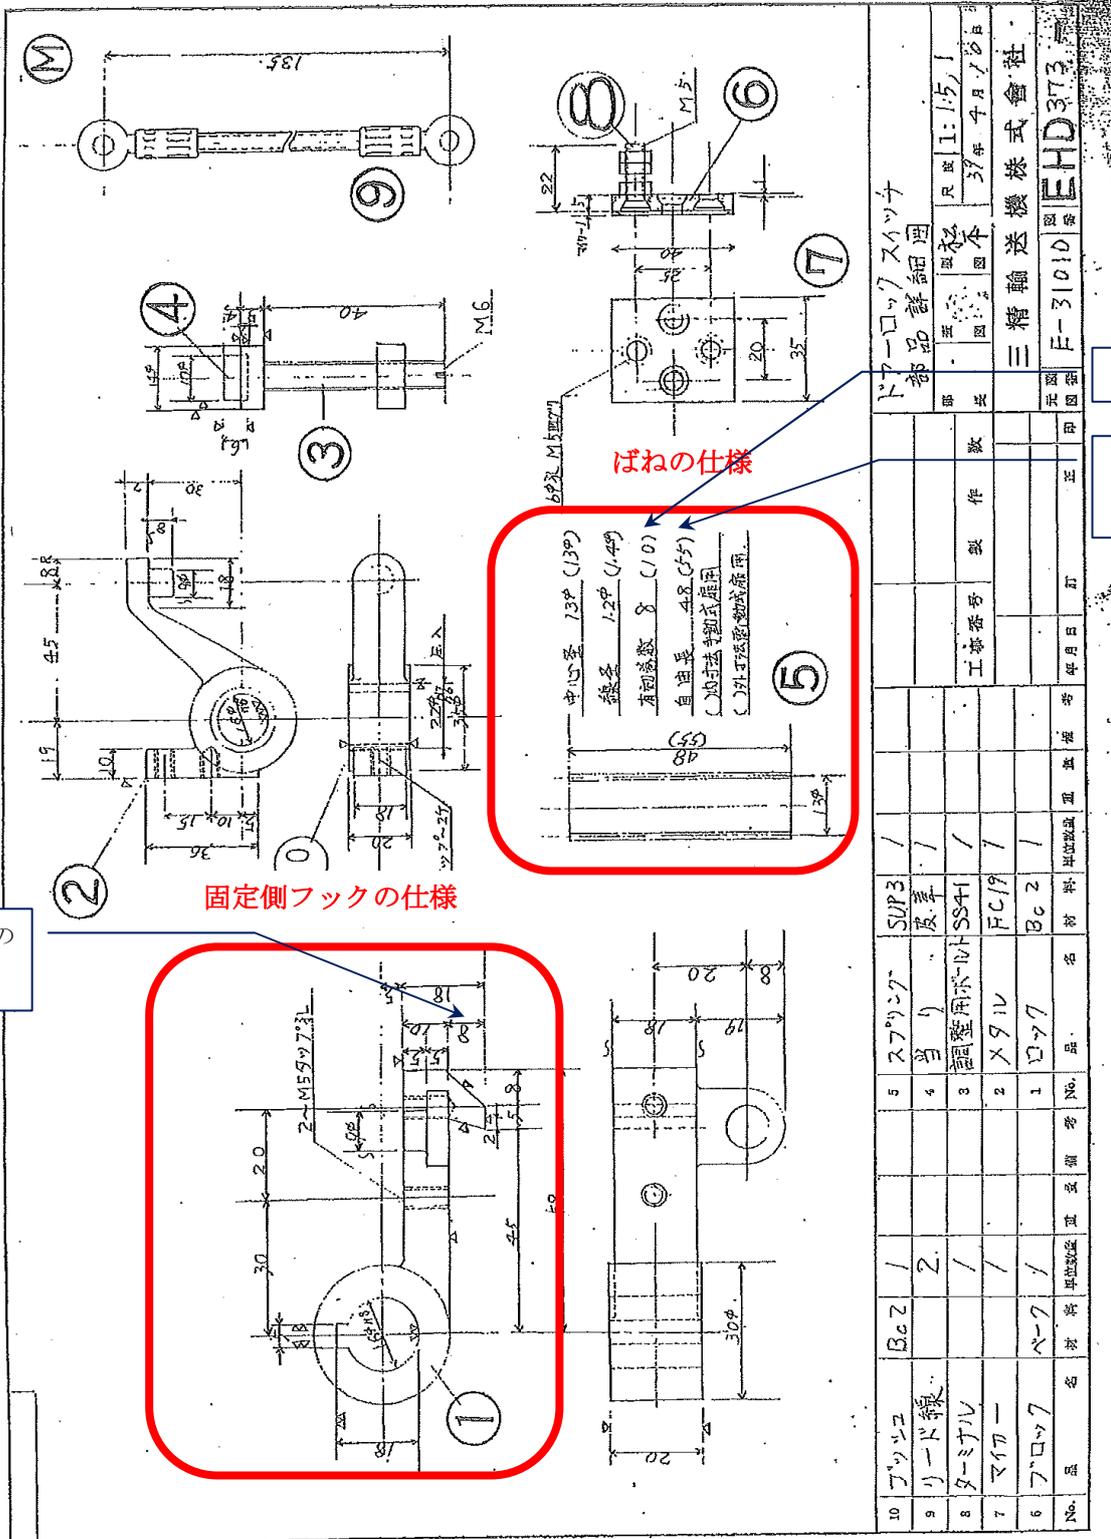
付図2 施錠装置の詳細図

(C) ・1 階の固定側ばねの有効巻数は 5 であり、自由長は 38mm であった。(写真 7 参照)	
⑨ (設計上のフックの係合部分の不足、フック間のすき間の広がり、ばねの性能不足等) ・設計当初から係合部分が外れやすかった可能性	/	・部品詳細図 (付図 2) によれば、手動の場合の固定側ばねの有効巻数は 10、ばねの自由長は 55mm で、フックの高さは固定側、移動側ともに 8mm と定められており、開き方向に力を加えたときの作用点と作用方向が同一直線上にならない設計となっていた。 ・部品詳細図において、フックの係合部分及びフック間のすき間は定められていない。
⑩ (フックの係合部分の破損・変形等) ・強度不足による破損等により、係合部分が外れやすくなっている可能性	(C) ・固定側及び移動側フックの係合部分には、強度不足による破損はみられなかった。(写真 6 参照)	/
昇降路の戸の不具合		
⑪ (戸を吊るローラーのレールからの脱落) ・吊りローラー等の破損による戸のレールからの脱落した可能性	(A) ・昇降路の戸は、吊りローラーで固定され、破損もなく脱落していなかった。	/
⑫ (敷居溝からの外れ) ・ドアシューの摩耗による敷居からの脱落の可能性	(A) ・昇降路の戸は、動作に問題はなく、敷居から脱落していなかった。	/
⑬ (ローラーの摩耗によるフックの係合部分の減少) ・吊りローラーの摩耗等により、係合部分等が浅くなり、戸が開いた可能性	(B) ・係合部分が浅くなるような吊りローラーの摩耗は見られなかった。	/
⑭ (戸の強度不足) ・戸の強度不足により、歪み等が発生し、戸が脱落等した可能性	(A) ・1 階において乗り場戸の扉自体のゆがみ、損傷は確認できなかった。(写真 3 参照)	/

2.3.2 の表 1 中⑧及び⑨に記述したように、施錠装置の固定側ばねについて、三精輸送機の部品詳細図では有効巻数を 10、自由長を 55 mm と定めているのに対して、実際に事故機の 1 階に設置されていた固定側ばねは有効巻数が 5、自由長が 38 mm であった。このことから、ばねの材質、直径、線径などが同質であれば、ばねによる固定側フックを押さえる力が設計条件より弱くなっていた可能性が考えられる。

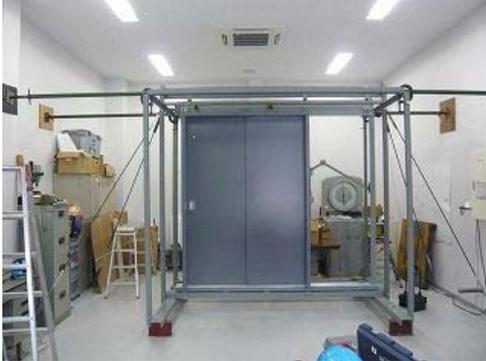
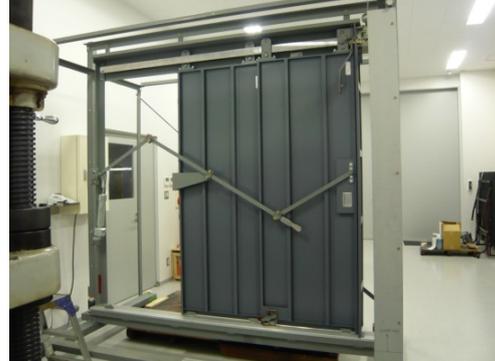
図 1 再現機

事故当該機の写真により、乗り場戸を含む原寸大の開閉装置と施錠装置（ML1）の実機を制作した。（図1、図2）

図 1-1 乗り場側

図 1-2 かご側

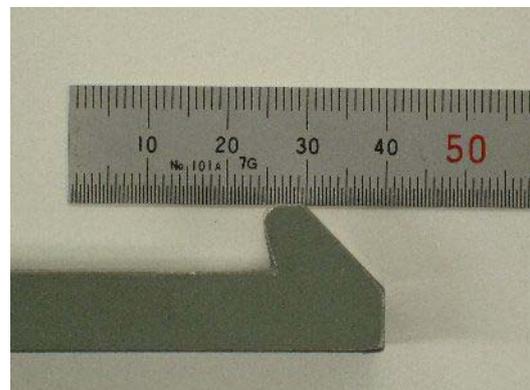
図 3-4 移動側フック先端 (摩耗)

- ① 摩耗の無い状態においては、フック間のすき間を8mm、フックの係合部分を5mm及びばねの強さを0Nにしても解錠しないことが確認できた。(表10 I→V)
- ② Vの状態から、移動側フックをフックの先端部に摩耗の有るものに変えると施錠が外れることが確認できた。このことから、移動側フックの摩耗は、解錠の要因になることが推定される。(表10 V→VI)
- ③ VIの状態から、フック間に潤滑油を塗布することでさらに開きやすくなることが確認できた。このことから、フック間の摩擦力の低下は、解錠の要因になることが推定される。(表10 VI→VII)

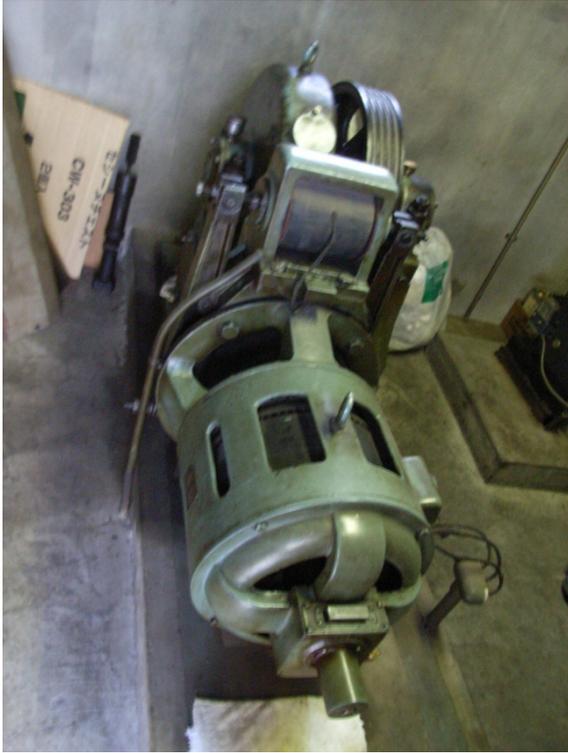
写真1 制動装置、主索、綱車、駆動軸等巻上げ機

調査項目	調査の結果	
	実機調査	関係機関からの情報
制動装置の不具合		
①制動装置の故障	(A) ・外見上の不具合は確認できなかった。(写真1参照)	・事故後の動作確認により問題ないことが確認された。
制御器の不具合		
②制御盤の故障	(A) ・外見上の不具合は確認できなかった。(写真2参照)	・事故後の動作確認により問題ないことが確認された。
③かご位置表示盤の故障	(A) ・外見上の不具合は確認できなかった。(写真3参照)	・事故後の動作確認により問題ないことが確認された。
④スイッチ(ドアスイッチ・乗り場戸ドアスイッチ・着床スイッチ)の溶着	(A) ・かごのドアスイッチが溶着していたかどうかは確認できなかった。 ・1階の乗り場戸のドアスイッチは溶着しているかどうかについては確認できなかった。 ・着床スイッチについては、確認できなかった。	・事故後の動作確認により問題ないことが確認された。
主索、綱車、駆動軸その他の支持部分等の不具合		
⑤主索、綱車、駆動軸その他の支持部分等の不具合	(A) ・外見上の不具合は確認できなかった。(写真1参照)	・事故後の動作確認により問題ないことが確認された。
施錠装置の不具合		
⑥(施錠装置の取り付けネジの緩み) ・施錠装置の取り付けネジの緩みにより外れやすくなっている可能性	(A) ・1階の施錠装置については、事故後の確認により取り付けネジの緩みに問題は無いことが確認された。	/
⑦(フックの係合部分における摩擦力の低下) ・フックの先端部の摩耗により外れやすくなっている可能性 ・係合部分のほこりやオイルなどにより、外れやすくなっている可能性	(A) ・1階乗り場戸は、かごが1階の停止位置に無いにもかかわらず、数回(5回程度)の開き方向の力を連続して加えると開いた。 (C) ・固定側(三方枠に固定されている側。以下同じ)及び移動側(乗り場戸側。以下同じ)フックの両方の先端部に著しい摩耗が見られた。(写真6参照) ・固定側及び移動側フックには、ほこりやオイルによる汚れがみられた。(写真6参照)

2.3.2 の表1中①に記述したように、制動装置に関しては、その後の調査によって正常に動作していることが認められたことから、事故の要因となるような制動装置の異常はなかったものと推定される。

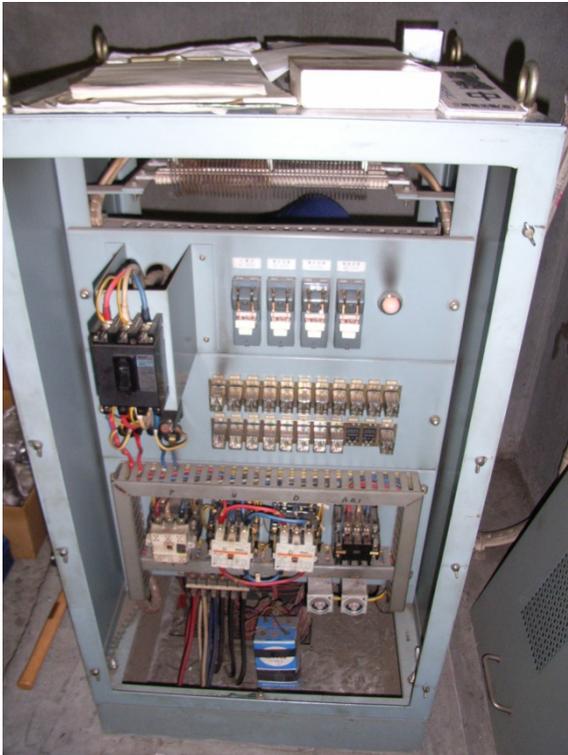
写真2 制御器

2.3.2 の表1中②～④に記述したように、制御器に関しては、その後の調

査によって正常に動作していることが認められたことから、事故の要因となるような制御器の異常は無かったと推定される。

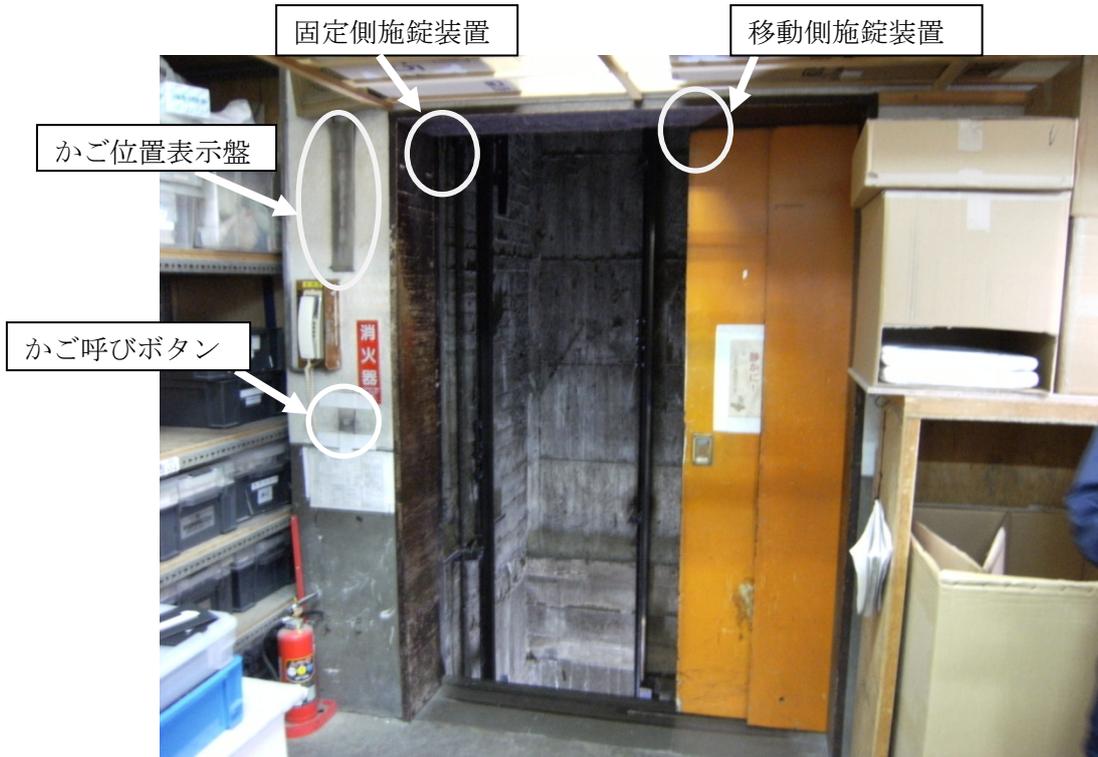
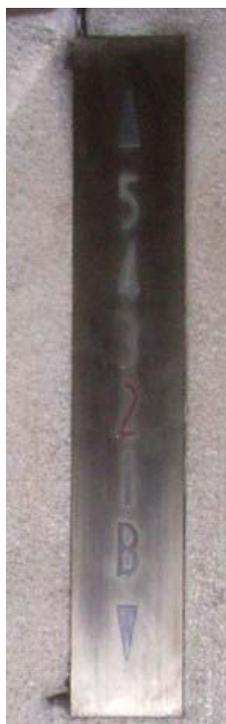
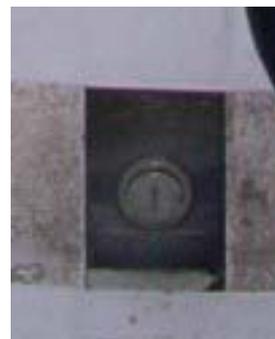
写真3 1階乗り場戸の状況

かご位置表示盤

かご呼びボタン

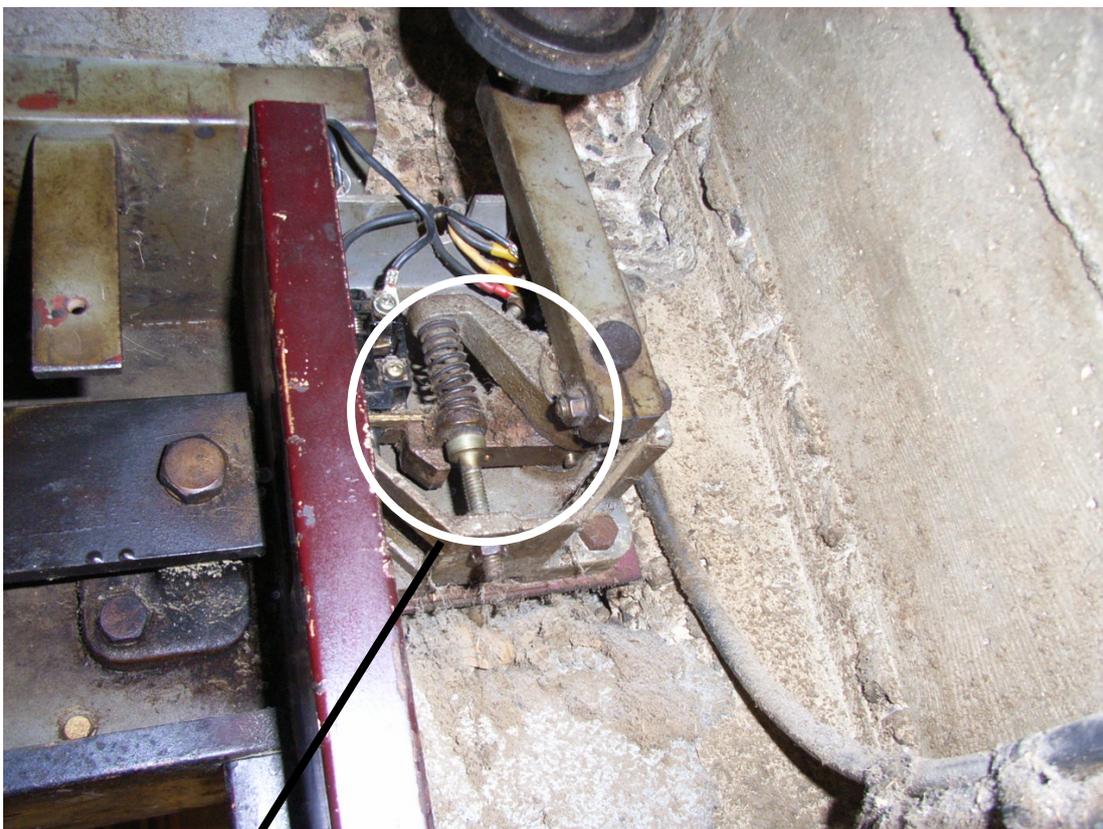
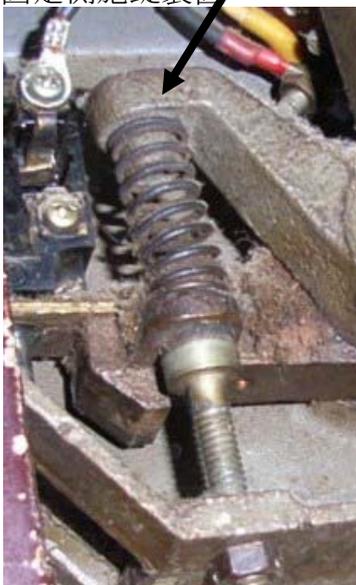
写真4 B1階乗り場戸スイッチ及び施錠装置

⑧ (フックのばねの劣化) ・ばねの劣化によりばねの強度が設計値より弱くなり、容易に係合部分が外れやすくなる可能性	(A) ・B 1 階の乗り場戸は、かごが B 1 階の停止位置に無い状態で乗り場戸は開かなかった。施錠装置固定側フックに設置されているばね (以下「固定側ばね」という) の巻数は 8~9 程度であった。(写真 4 参照)	/

固定側施錠装置

ばねの有効巻数は、8～9程度である。

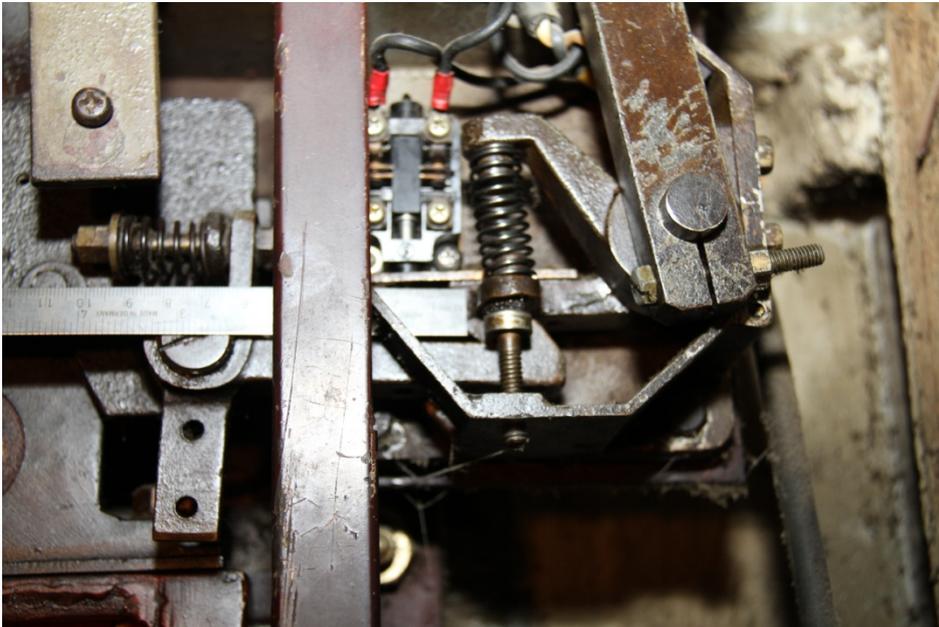
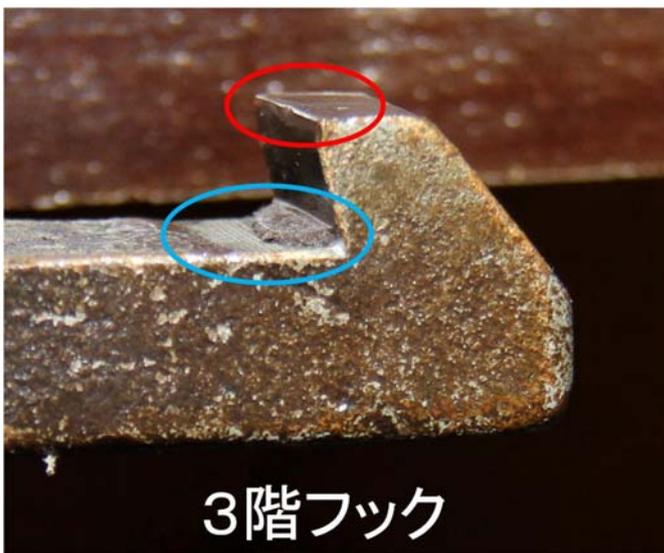
写真5 3階乗り場戸スイッチ及び施錠装置

第2回現場調査では、3階の乗り場戸において、開き方向の力を数回連続して戸に加えると解錠することが確認された。同階の施錠装置の移動側フックを確認したところ、先端部及び根元には摩耗だけでなく、ほこりやオイルによる汚れも見られた。

3階施錠装置

固定側ばねの有効巻き数は、10程度である。(ただし、ばねは、事故後に交換されたもの)

3階移動側フック

フックの先端部及び根元に摩耗が見られるだけでなく、ほこりやオイルによる汚れも見られる。

2.3.2 の表 1 中⑦及び 2.3.2 の本文に記述したように、第 2 回現場調査及び施錠装置調査において、事故機の施錠装置については固定側及び移動側フックにオイルによる汚れが付着していたことが確認されている。三精輸送機によると、保守点検時に注油するのは、フックの回転中心部分であることから、両フックのオイルによる汚れは、主索の心鋼に含浸させたグリスがエレベーターの利用とともに飛散してフックに付着したものと考えられる。そして、このオイルにより、フック間の摩擦力が低下した可能性

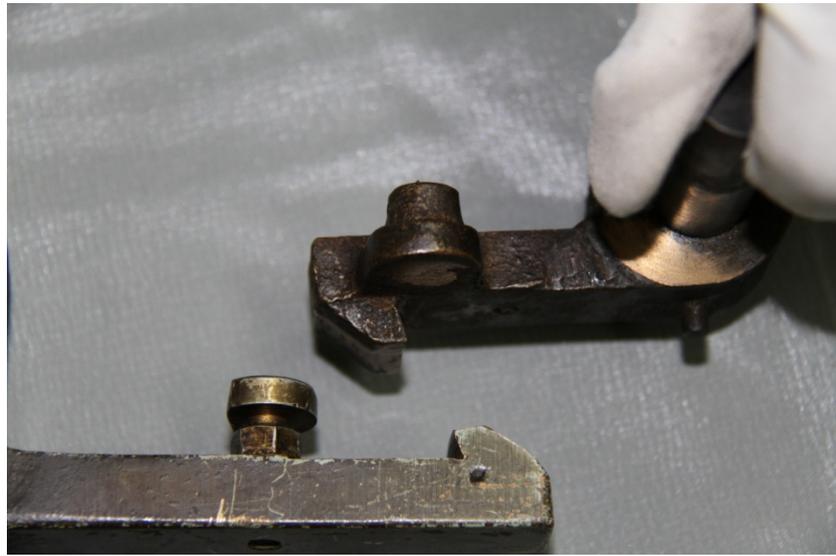
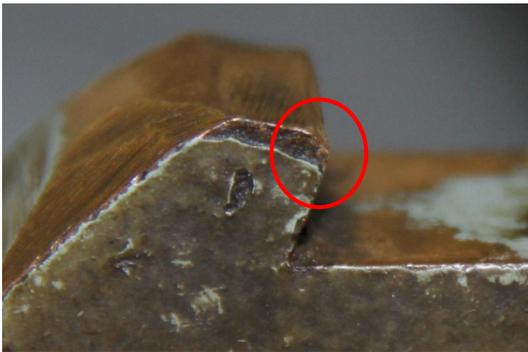
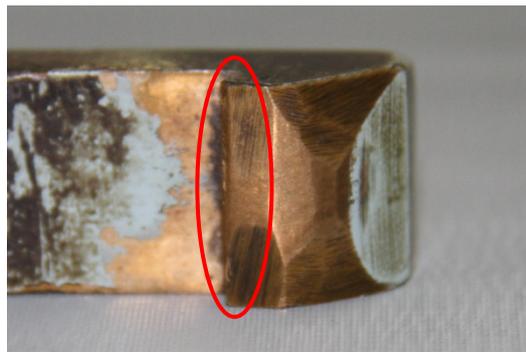
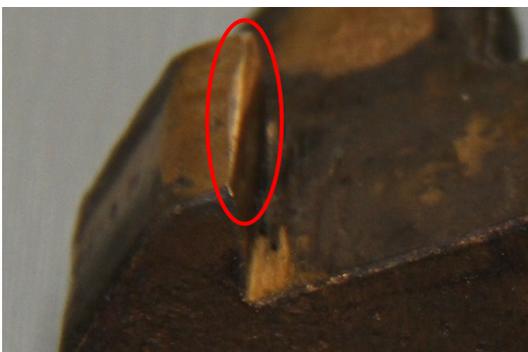
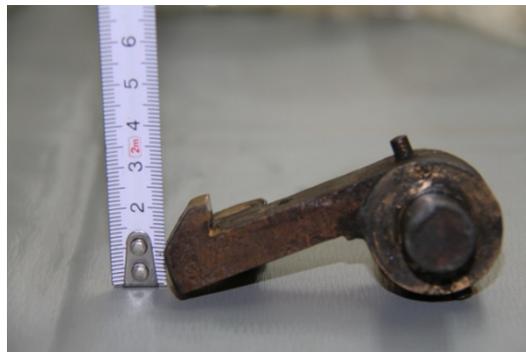
写真 6 1階乗り場戸の固定側及び移動側フック

移動側フック
先端部に著しい摩耗が見られる

固定側フック
先端部に著しい摩耗が見られる

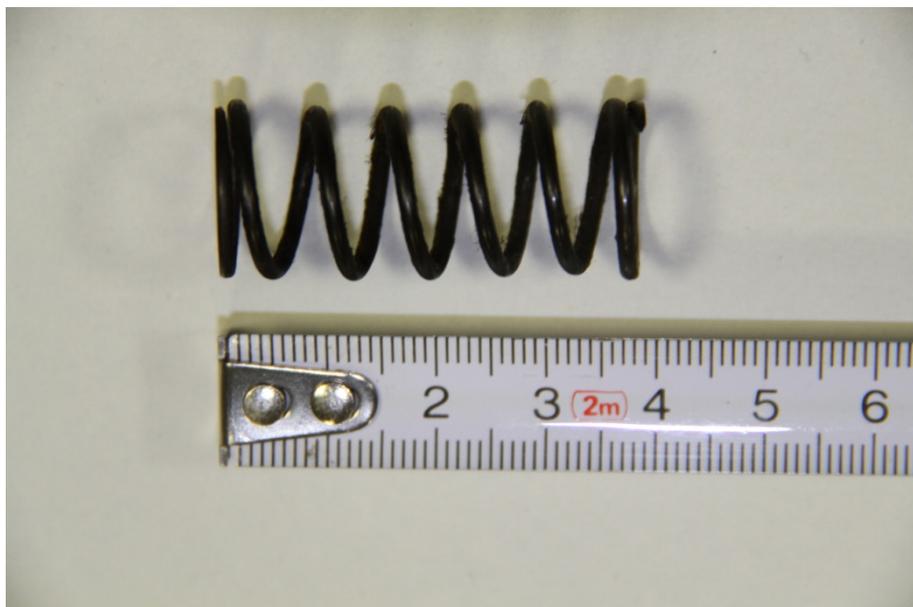
写真7 1階乗り場戸の固定側ばね

有効巻数は5、自由長は38 mm

- ・ 部品詳細図と異なる仕様の部品が設置されたことによる、施錠装置が本来有していなければならない性能の低下
- ・ 製品取付け時に発生する誤差
- ・ 長期期間及び高頻度の使用による部品の劣化

- ① 製造者による施錠装置の部品の形状、種類、交換基準等保守点検に必要な情報の周知、
- ② ①の情報に基づく適切な定期検査の徹底、
- ③ ①の情報に基づく、製品の設計仕様に適合しない部品や劣化した部品の適切な部品への交換等の適切な保守点検の徹底、
