# 改善箇所説明図

K1200R

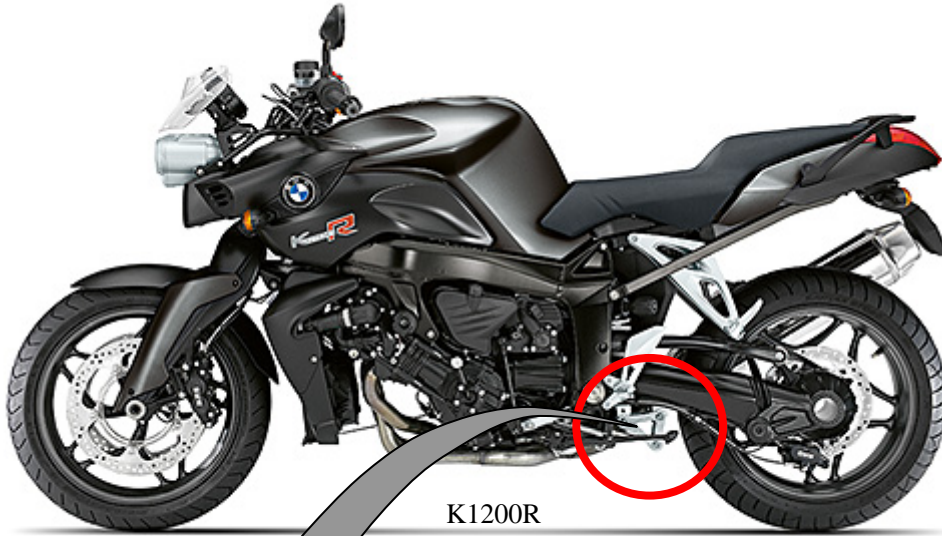
リアサスペンション下部取付け位置

スイングアーム側取付け位置

フレーム側取付け位置

| ① | 保護クリップ |
| ② | リレーレバー |

注：  は改善箇所を示す

リアサスペンション下部のリレーレバー取付部の腐食対策が不適切なため、当該取付部のブッシュに腐食が生じ、リレーレバーの動きが悪くなることがある。そのため、当該レバーに負荷がかかり、最悪の場合、リレーレバーが折損し、走行安定性を損なうおそれがある。

全車両、リレーレバーを対策へ交換するとともに、保護クリップを追加する。
