## 改善箇所説明図

F650GS

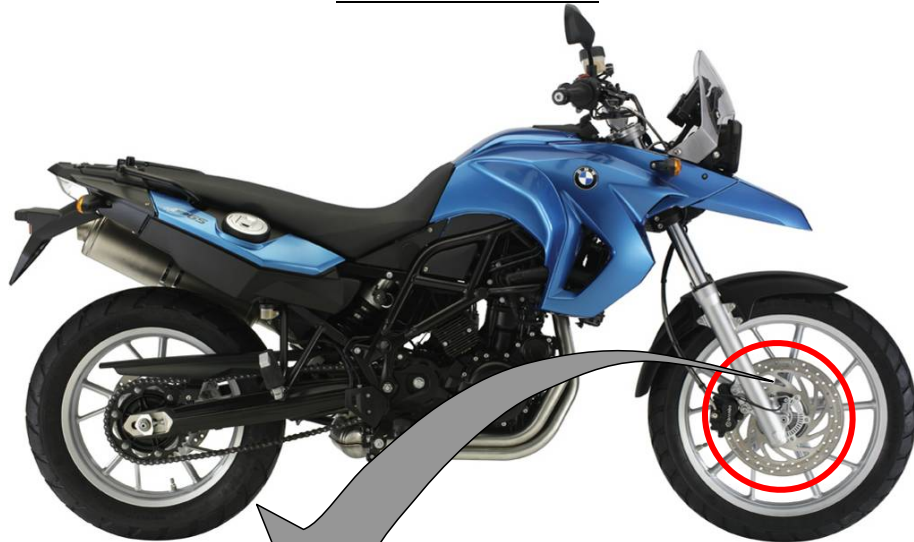
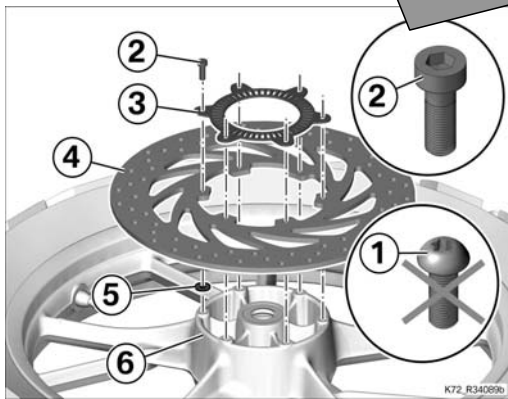
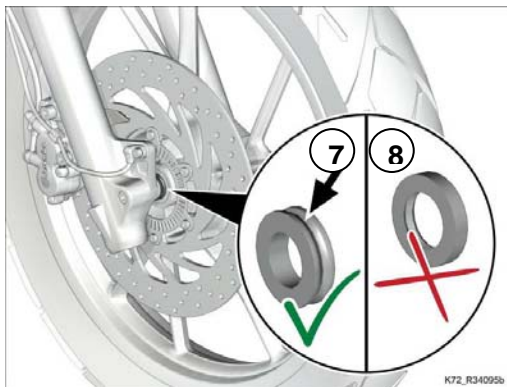
②	固定ボルト (M6 x 20、ソケットヘッド)
③	ABS センサーリング (ABS 搭載車両のみ)
④	ブレーキディスク
⑤	ワッシャー (取り外し)
⑥	フロントホイール
①	外 1543 にて交換対象のボルト (M6 x 18、スターヘッド)
⑦	新型スペーサーブッシュ (左)
⑧	旧型のスペーサー ブッシュ

注:  は交換箇所を示す

フロントブレーキディスクとホイール間のワッシャーにおいて、制動時の負荷により当該ワッシャーが変形することがある。そのため、そのまま使用を続けると、フロントブレーキディスクの固定ボルトが緩み、最悪の場合、制動力が低下するおそれがある。

全車両、当該ワッシャーを取り除くとともに、すべての固定ボルトを新品に交換する。また、スペーサーブッシュを厚いものに変更する。

当該取付けボルト上に白ペイントマークを2箇所塗布する(図示とおおり)
