# 改善箇所説明図①

## 改善の内容

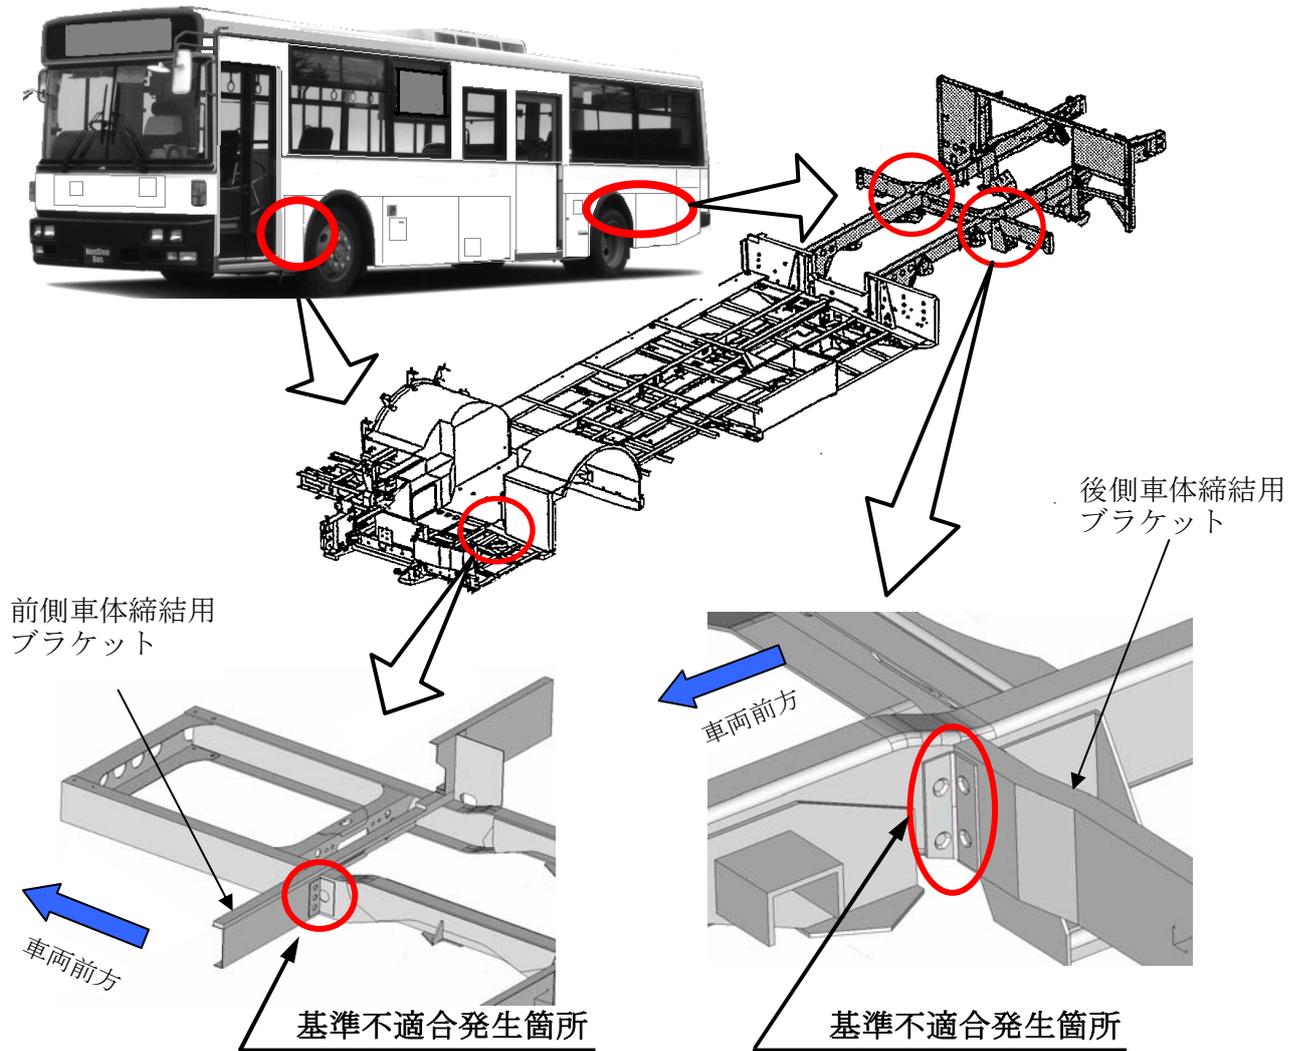
フレームと車体締結用ブラケットの結合材強度が不足しているため、亀裂が発生するものがある。そのため、そのままの状態で使用を続けると亀裂が進行し、最悪の場合、結合材が折損するおそれがある。

全車両、フレームと車体締結用ブラケットとの結合材に補強材を追加するとともに、バンパーラバーを対策品と交換する。
