改善箇所説明図

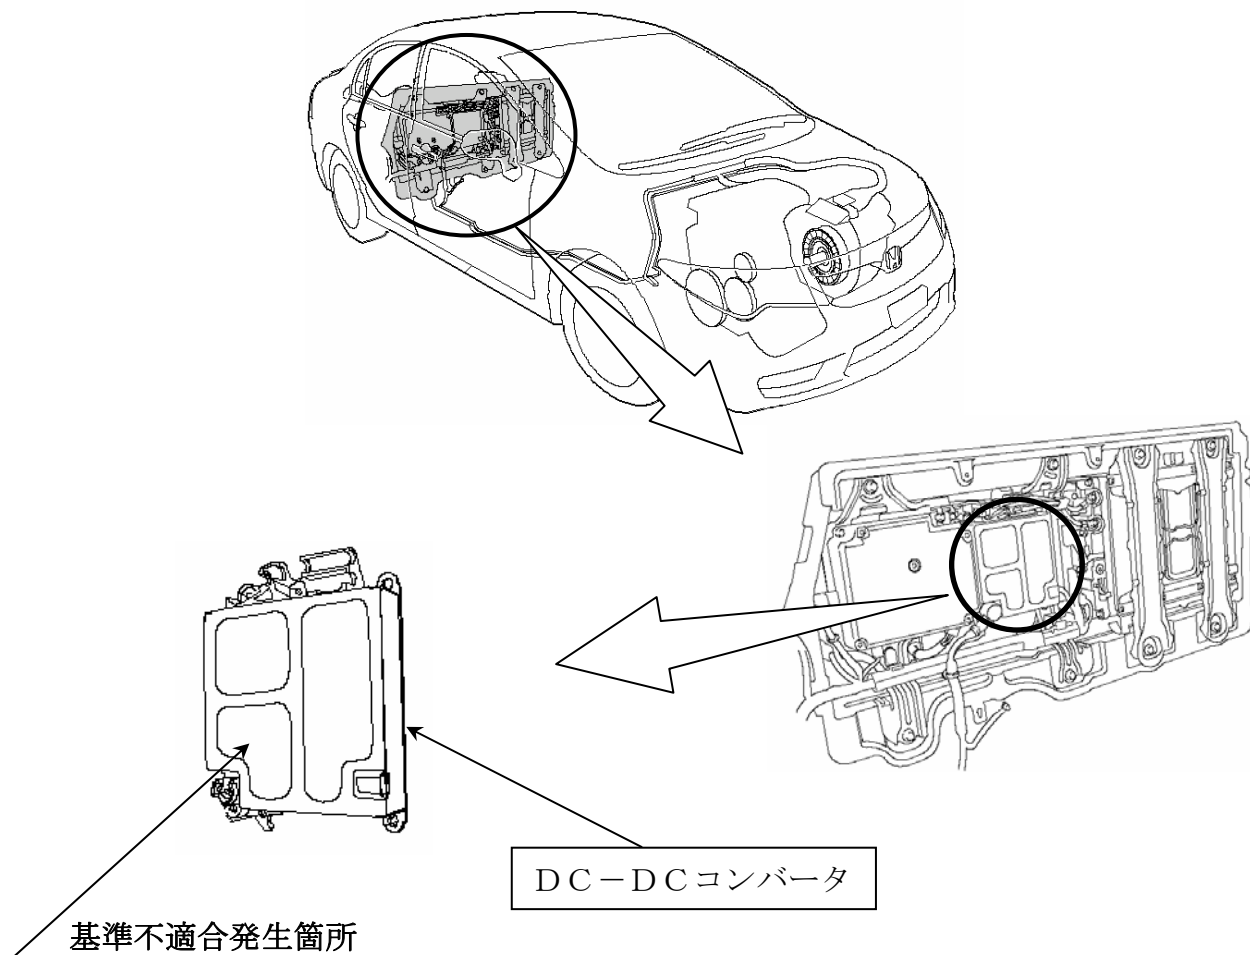
ハイブリッドシステムの補機用直流電圧変換器（DC-DCコンバータ）のダイオードの特性検査方法が不適切なため、検査時にダイオードを損傷させたものがある。そのため、そのままの状態で使用を続けると、低電圧回路が短絡してメインヒューズが切れ、エンジンが停止し、再始動できなくなるおそれがある。

注：□は交換部品を示す。

全車両、DC-DCコンバータを良品と交換する。

識別：右フロントドア アップアヒンジ上側ボルト頭部に黄色ペイントを塗布する。
