# 平成 22 年の災害について

## 2. 災害の概要

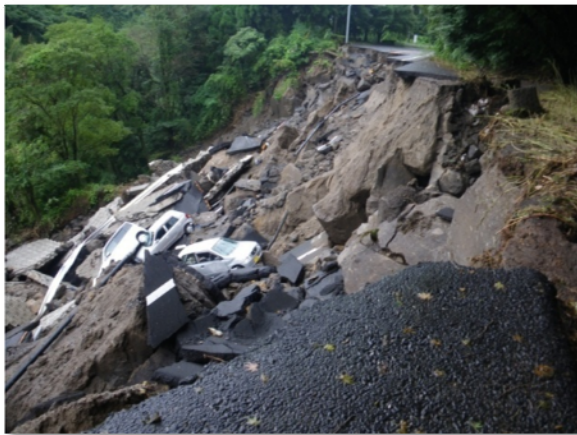
写真－1 主要地方道都城隼人線  
(鹿児島県霧島市)

- ▶ 7月3～4日にかけて九州南部で大雨。1時間降水量が鹿児島県南種子町（みなみたねちょう）で115.0mm、宮崎県えびの市で110.0mm、24時間降水量が鹿児島県南種子町で347.0mmとなり、いずれも観測史上1位を記録。
- ▶ この大雨により、鹿児島県霧島市において土石流で1名死亡するなど合計2名死亡。宮崎県都城市ではがけ崩れにより1名行方不明。
- ▶ また7月4～8日にかけて鹿児島県南大隅町でも7回土石流が発生。

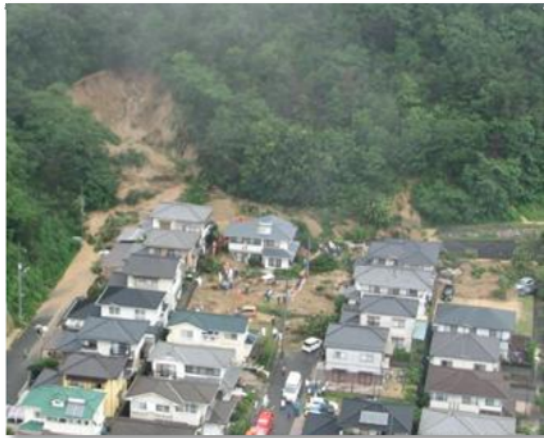
写真－3 広島県呉市の土石流

- ▶ 7月10～15日にかけて中国地方から九州北部で大雨。1時間降水量は佐賀市で79.5mm、北九州市小倉南区で73.5mmを記録し、総降水量は佐賀市で607.5mm、山口県美祢市で588.0mmに上った。
- ▶ 7月14日の大雨により、広島県呉市で土石流などにより死者2名。また、二級河川紫川(北九州市)が氾濫したほか、一級河川筑後川、遠賀川などで氾濫危険水位を超過し、内水氾濫が発生。
- ▶ 7月15日の大雨により、広島県世羅町で土石流などにより死者2名。また、山口県の二級河川厚狭川(あさがわ、山陽小野田市)木屋川(こやがわ、下関市)が氾濫。

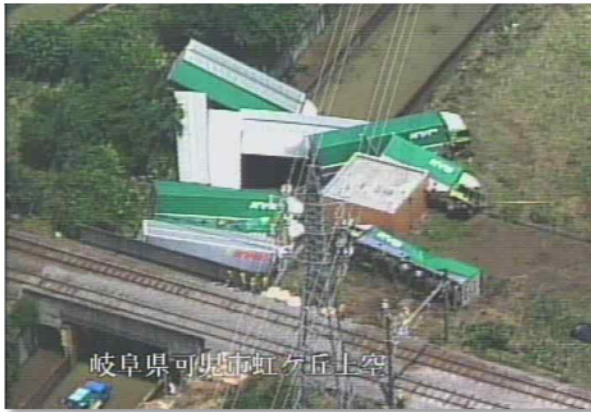
写真－5 可児川の氾濫による被災状況

- ▶ 7月15日、多治見市で1時間降水量83.5mmの局地的な大雨が発生し、八百津町では24時間降水量が239.0mmに達する。いずれも観測史上1位を記録。
- ▶ 7月15日の大雨により、一級河川木曾川水系可児川（可児市）が氾濫し1名死亡、2名行方不明。また、八百津町で土石流により3名死亡。

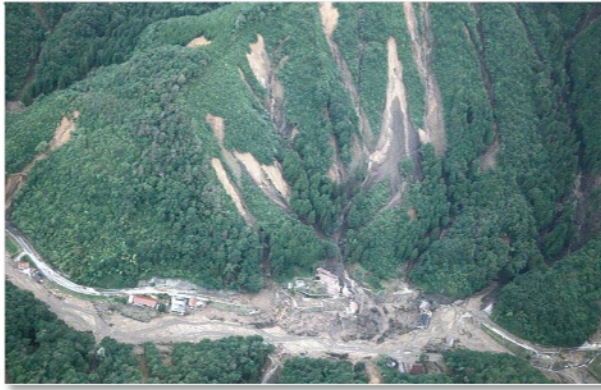
写真－7 庄原市の土砂災害

- ▶ 7月16日、広島県庄原市で1時間降水量64.0mmの局地的な大雨となり、観測史上1位を記録。
- ▶ この短時間の非常に強い降雨により、同市川北町、川西町などで斜面崩壊が多数発生し、土石流などにより死者1名、人家全壊等の被害が発生。

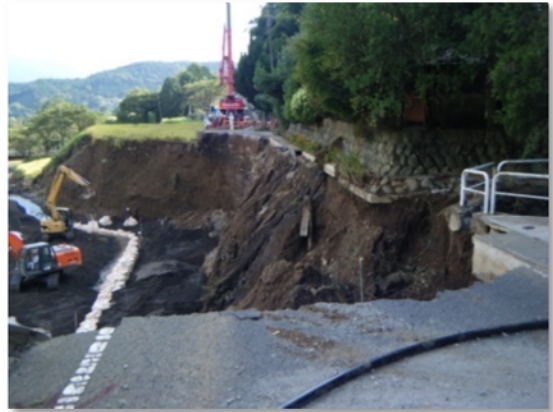
写真－9 国道 246 号（静岡県小山町） 写真－10 町道足柄三保線（静岡県小山町）

- ▶ 9月8日の台風第9号の影響により、神奈川県山北町丹沢湖および小田原市で1時間降水量77.5mm、静岡県小山町付近では1時間降水量の解析雨量<sup>14)</sup>がおよそ120mmの局地的な大雨が発生。日降水量は、神奈川県山北町丹沢湖で495.5mm、小田原市で238.5mmとなり、観測史上1位を記録。
- ▶ この大雨により、土砂が崩落し静岡県小山町の直轄国道246号が通行止めになるなど、静岡県や神奈川県などで土砂災害や浸水被害、道路崩壊などが発生。

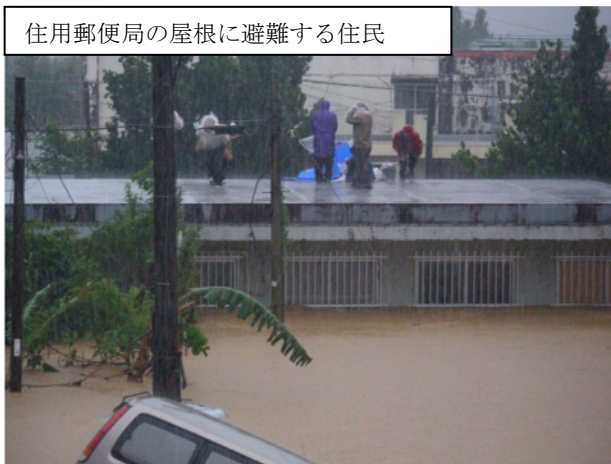
写真-11 住用町西仲間地内(奄美市役所提供)

- ▶ 前線が奄美地方に停滞し、この前線に向かって南から湿った空気が流れ込んだ影響により、鹿児島県奄美地方で局地的な大雨となり、奄美市名瀬では1時間降水量 78.5mm、24 時間降水量 684mm（観測史上 1 位）、降り始めからの降水量 805.5mm の雨を観測した。また、奄美市住用村では1時間降水量 120mm 以上が2時間継続するなど、猛烈な雨となった。
- ▶ この大雨により島内の各地で河川氾濫や土砂崩れが発生し、奄美市で死者 2 名、龍郷町で死者 1 名の人的被害の他、全壊・半壊合せて 11 棟、床上浸水 591 棟、床下浸水 883 棟の建物被害が発生した。
- ▶ また、都道府県管理道路が一時 37 区間で土砂崩れ等により通行止めとなったほか、河川施設被害 95 箇所、道路施設被害が 253 箇所になるなど、各地で公共土木施設被害（10 月 27 日 12 時現在、調査率 76%）が発生した。

住用郵便局の屋根に避難する住民
