改善箇所説明図

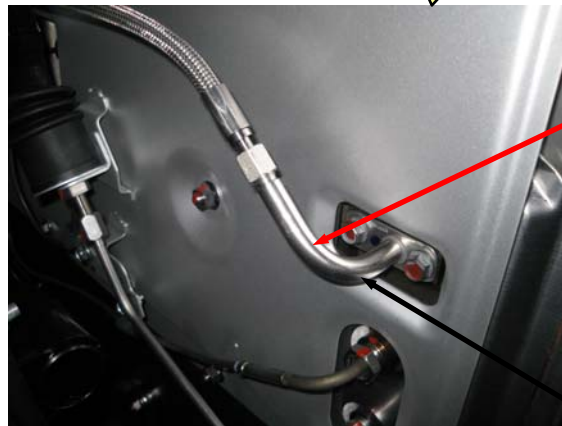
マフラー

基準不適合発生箇所

尿素水ドージングノズル

マフラー側面

箱型マフラーを装着した大型トラックの尿素水ドージングノズルにおいて、誤品を組み付けたものがある。そのため、そのままの状態で使用を続けると、尿素水が結晶化し、当該ノズルやマフラーが詰まるおそれがある。

全車両、当該ノズルを確認し、誤品が装着されていた場合は、正規品に交換する。
また、誤品の装着によってマフラー内に尿素水結晶の堆積が認められた場合は、DPF手動再生を行って尿素水結晶を除去する。
なお、DPF手動再生を行っても尿素水結晶が除去されないものは、マフラーを新品に交換する。

注：□は、交換部品を示す。
