# 改善箇所説明図

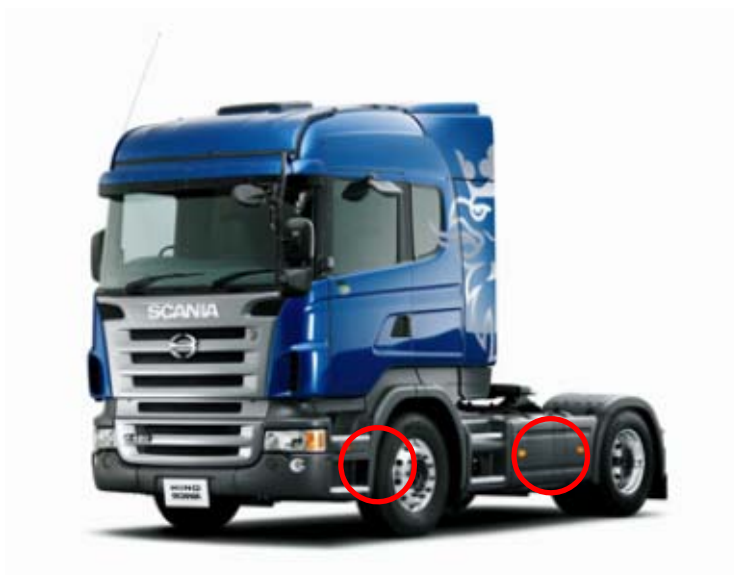
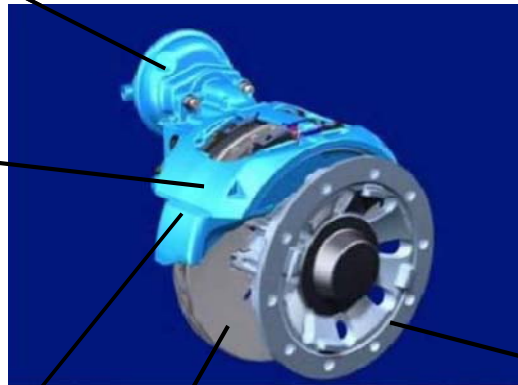
チャンバー

ブレーキキャリパー

ハブ

ディスク

基準不適合発生箇所

注：  は交換部品を示す。

ブレーキキャリパーのパッドとディスクの隙間を調整する機構において、構成部品が不適切なため、走行時の振動等によりパッドとディスクの隙間が徐々に狭くなるものがある。そのため、そのまま使用を続けると、ブレーキ引き摺りが発生し、発煙するおそれがある。

全車両、ブレーキキャリパーを対策品と交換する。

識別：ネームプレートに白色ペイントを塗布する。
