改善箇所説明図④

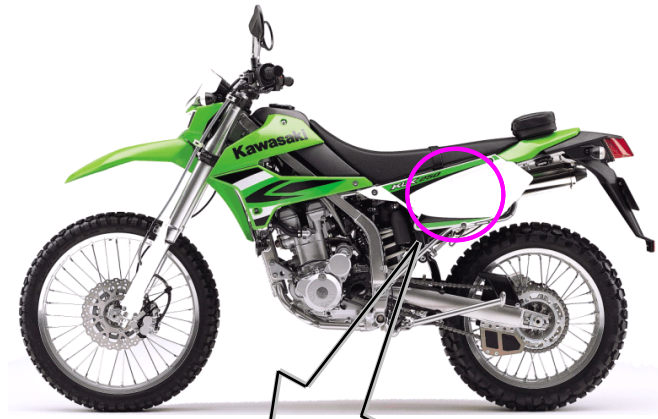
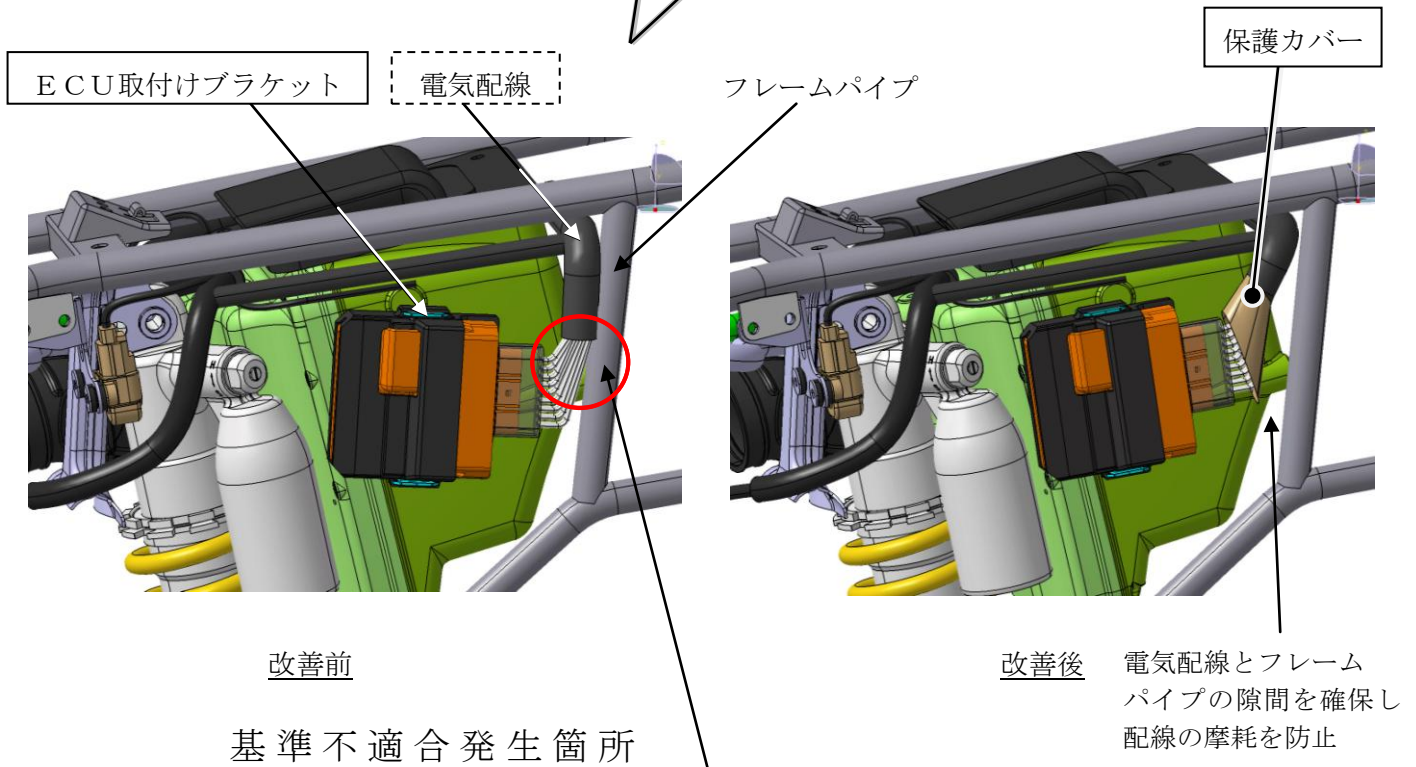
ECUに接続する電気配線において、配索が不適切なため、当該電気配線がフレームパイプと接触する場合がある。そのため、そのままの状態で使用を続けると、電気配線の被覆が摩耗し、芯線がフレームパイプと短絡し、最悪の場合、エンジンが停止するおそれがある。

注： は、交換部品および追加部品を示す。
 は、点検結果により補修する部品を示す。

全車両、当該電気配線を点検し、損傷があるものは補修を行う。また、ECU取付けブラケットを対策品に交換し、当該電気配線に保護カバーを追加する。

識別：追加される保護カバーにより識別が可能であるため、特別な識別は行わない。
