# 改善箇所説明図

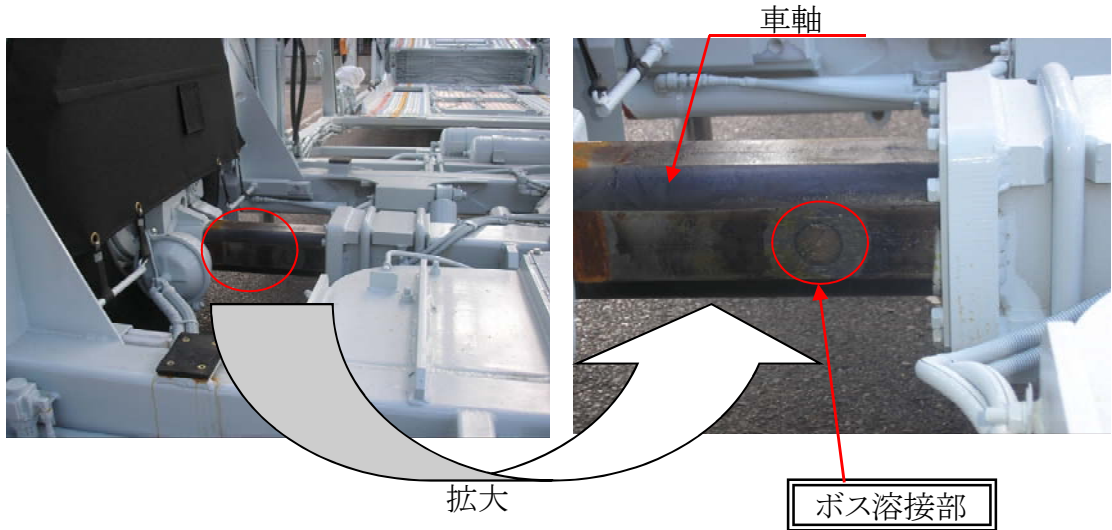
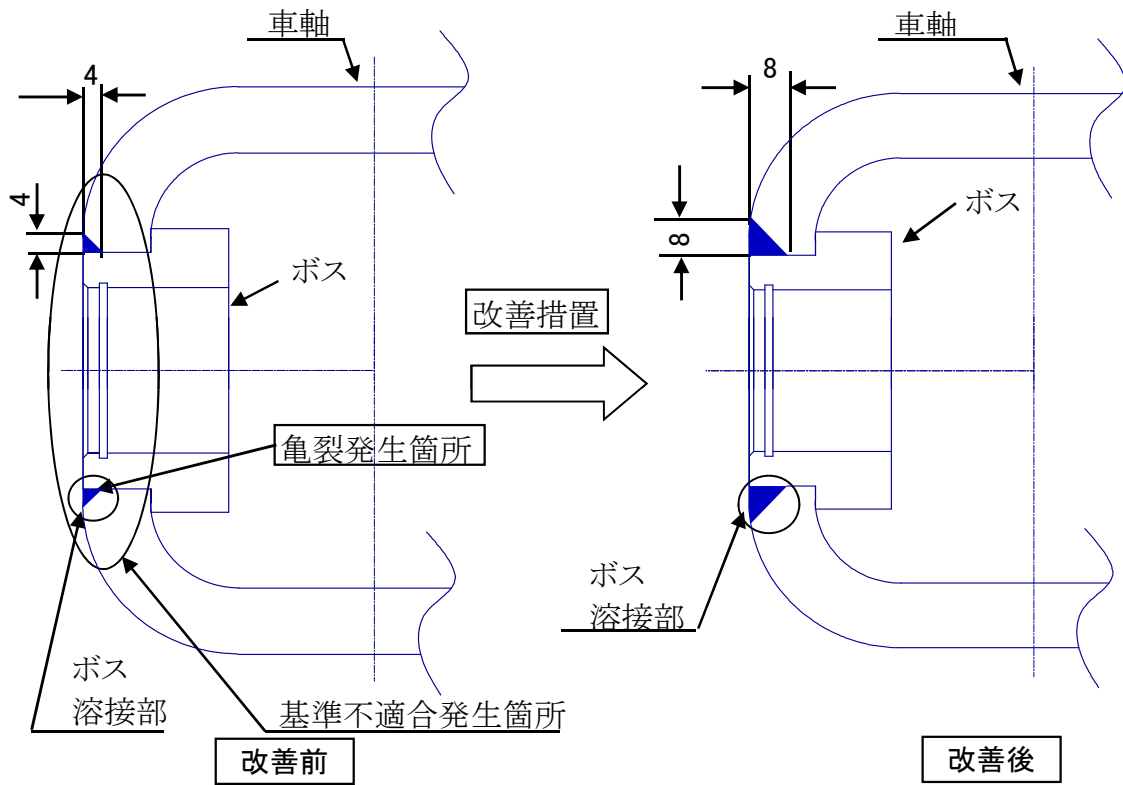
車軸伸縮用シリンダ取付ボス部断面

車載トレーラの車軸において、車軸伸縮用シリンダ取付ボスの溶接が不適切なため、強度が不足しているものがある。そのため、そのままの状態で使用を続けると、走行時の振動等によりボス溶接部に亀裂が生じ、最悪の場合、車軸が折損するおそれがある。

全車両、ボス溶接部を切除し、溶接強度を増すための加工を行い、再溶接する。

注:      は措置する部分を示す。
