# 東日本大震災における水資源機構の施設の被災及び復旧状況

（水資源機構災害復旧対策本部）

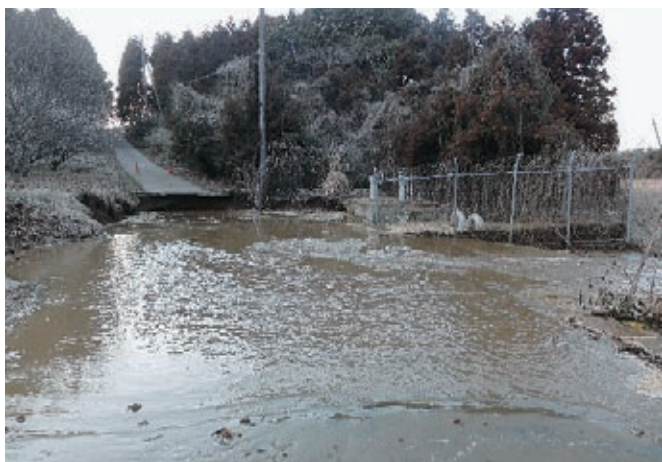
管路の排泥工の破損による地表面への出水  
(排泥工：管路内の泥や水を管路外へ排出する設備)

| 施 設 名 | 主 な 被 災 状 況 | 応 急 復 旧 状 況 |
|---|---|---|
| 霞ヶ浦用水施設 | 排泥工の破損と出水<br>空気弁の破損<br>管路からの漏水<br>管路地表部の沈下・亀裂<br>機場周辺の沈下 | 排泥工の補修、出水箇所の復旧<br>空気弁の交換<br>漏水箇所の補修<br>地表部の沈下の修復<br>復旧のための準備中 |

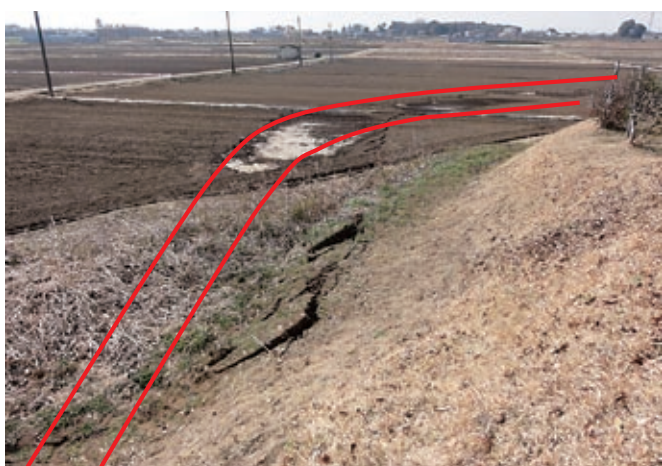
埋設管路上の地表面の沈下・亀裂

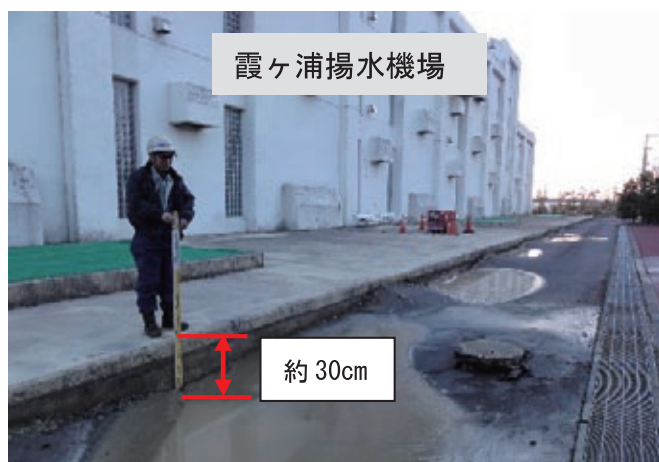
霞ヶ浦揚水機場

約 30cm

霞ヶ浦揚水機場周辺で発生した沈下

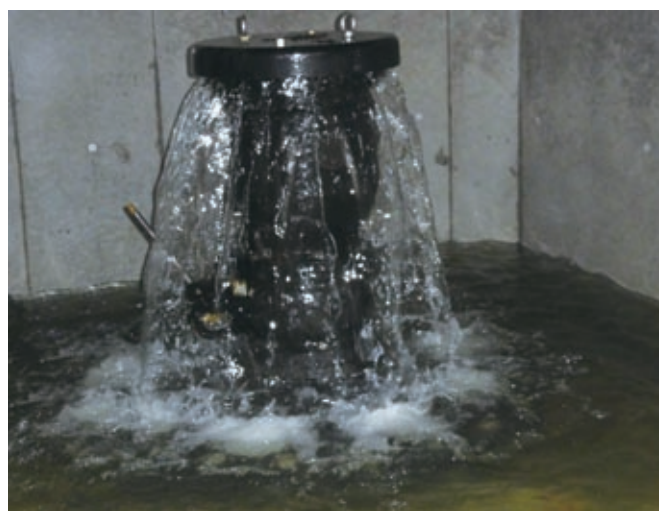
管路に設けられた空気弁の破損による漏水  
(空気弁：管路中の空気を自動的に排出する装置)

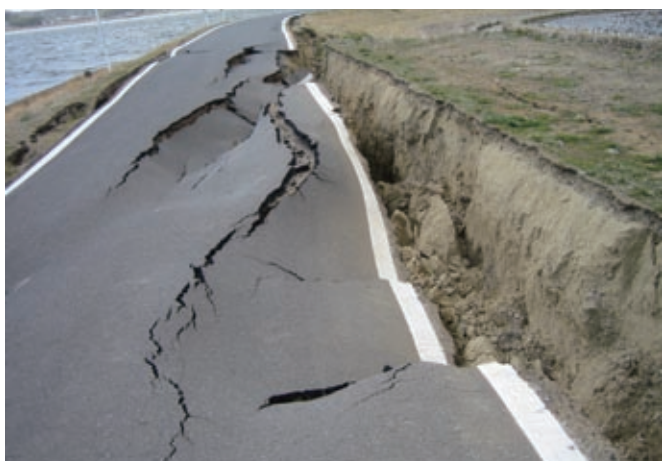
沈下・亀裂が生じた霞ヶ浦の堤防

| 施 設 名 | 主 な 被 災 状 況 | 応 急 復 旧 状 況 |
|---|---|---|
| 霞ヶ浦開発施設 | 堤防沈下・亀裂<br>堤防護岸の損傷<br>樋門施設周辺の沈下・亀裂 | 沈下、亀裂のある箇所をブルーシートで被覆<br>大型土のうを用いた堤防の補強<br>沈下箇所の盛土成形 |

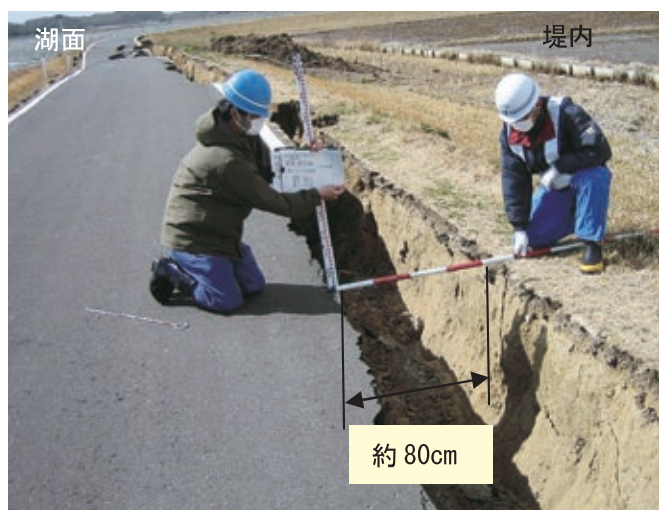
約 80cm

霞ヶ浦の堤防舗装境界部分で発生した亀裂

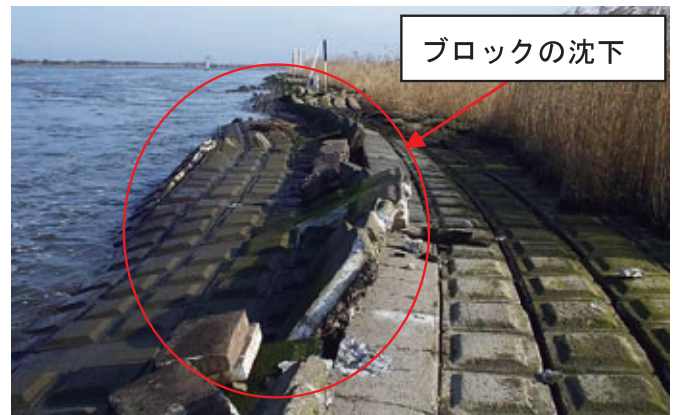
利根川河口堰周辺の護岸ブロックの沈下

| 施 設 名 | 主 な 被 災 状 況 | 応 急 復 旧 状 況 |
|---|---|---|
| 利根川河口堰施設 | 護岸の損傷 | 復旧のための現地調査中 |

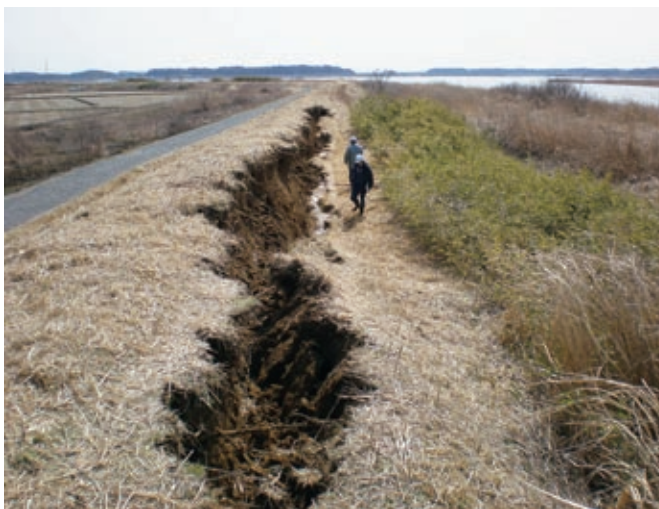
亀裂が生じた調整池堤防

| 施 設 名 | 主 な 被 災 状 況 | 応 急 復 旧 状 況 |
|---|---|---|
| 印旛沼開発施設 | 堤防の沈下・亀裂<br>水位観測局舎の変形・損傷 | 堤防の亀裂のある箇所をブルーシートで被覆<br>(河川管理者において堤防の応急復旧中)<br>復旧のための現地調査中 |

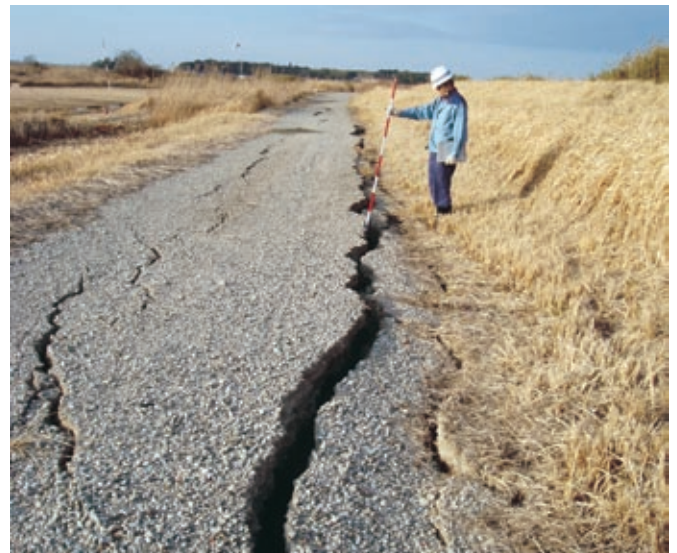
調整池管理用道路に入った亀裂

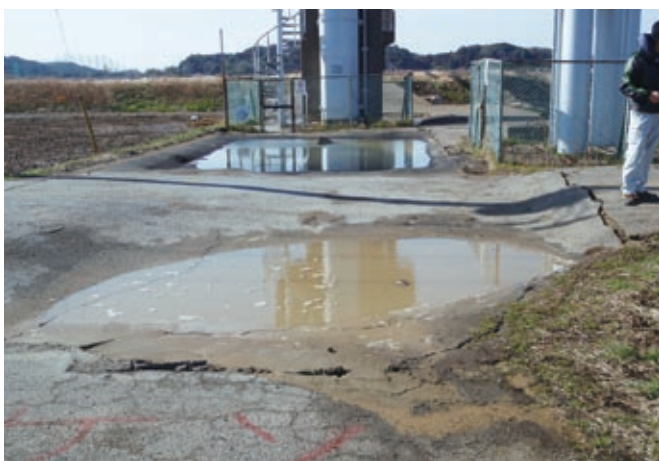
水管橋周辺の沈下

| 施 設 名 | 主 な 被 災 状 況 | 応 急 復 旧 状 況 |
|---|---|---|
| 成田用水施設 | 取水口の護岸ブロックの損傷<br>管路からの漏水<br>空気弁の破損<br>管路地表部の沈下 | 復旧のための現地調査中<br>漏水箇所の補修<br>空気弁の交換<br>地表部の沈下の修復 |

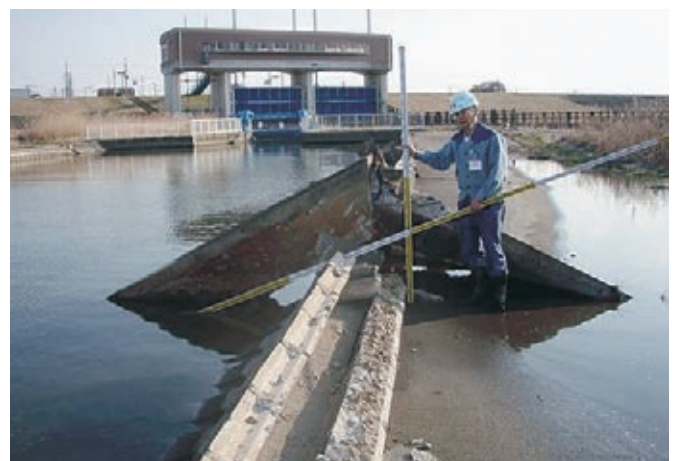
取水口の護岸ブロックの損傷

| 施 設 名 | 主 な 被 災 状 況 | 応 急 復 旧 状 況 |
|---|---|---|
| 北総東部用水施設 | 取水口の護岸ブロックの損傷<br>管路からの漏水<br>空気弁の破損<br>管路地表部の沈下 | 復旧のための現地調査中<br>漏水箇所の補修<br>空気弁の交換<br>地表部の沈下の修復 |

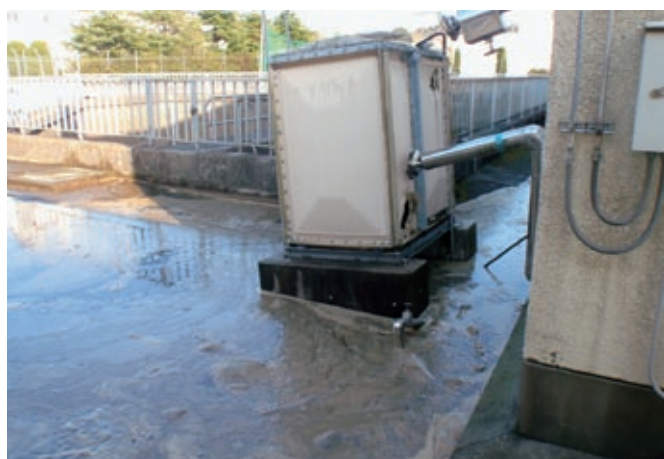
東庄揚水機場周辺の液状化

| 施 設 名 | 主 な 被 災 状 況 | 応 急 復 旧 状 況 |
|---|---|---|
| 東総用水施設 | 空気弁の破損<br>管路地表部の沈下・亀裂<br>機場等施設周辺の沈下 | 空気弁の交換<br>地表部の沈下の修復<br>復旧のための準備中 |

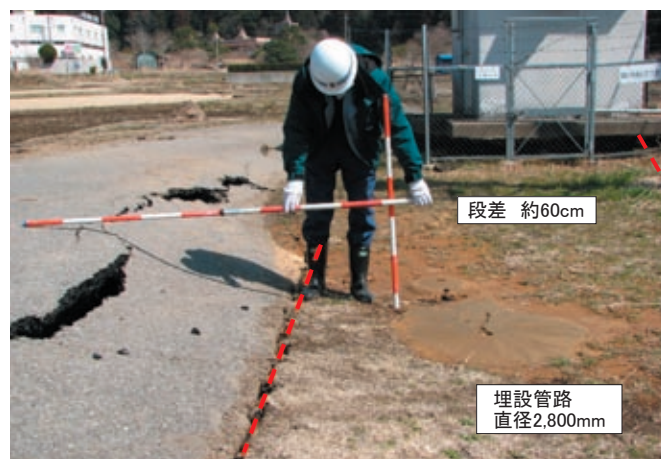
管路上部の沈下

| 施 設 名 | 主 な 被 災 状 況 | 応 急 復 旧 状 況 |
|---|---|---|
| 房総導水路 | 管路からの漏水<br>空気弁の破損<br>管路地表部の沈下・亀裂 | 漏水箇所の補修<br>空気弁の交換<br>地表部の沈下の修復 |

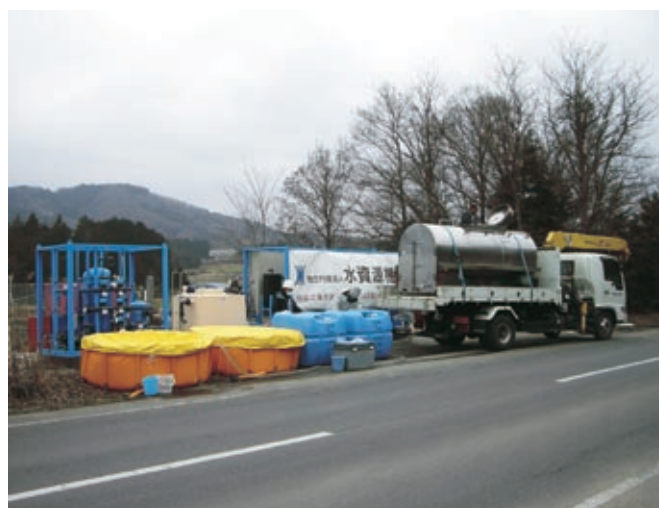
可搬式海水淡水化装置の稼働状況(茨城県桜川市)

発災直後には、霞ヶ浦用水施設の送水管等の被災の影響を受け、茨城県桜川市(給水人口42,810人)の水道が断水となったため、茨城県との協議により、水資源機構が保有している可搬式海水淡水化装置を桜川市内に設置しました。この装置は海水や湖沼・河川等の水を膜ろ過により水道水質基準に適合するレベルまで浄化するもので、今回は、農業用ため池を使用し、桜川市上下水道部水道課を通じて、市民や病院等に供給しました。

県の浄水場からの供給体制が復旧するまでの9日間(約200時間)で約115m<sup>3</sup>(約3万8千人分の飲料水に相当※)を供給しました。
