改善箇所説明図

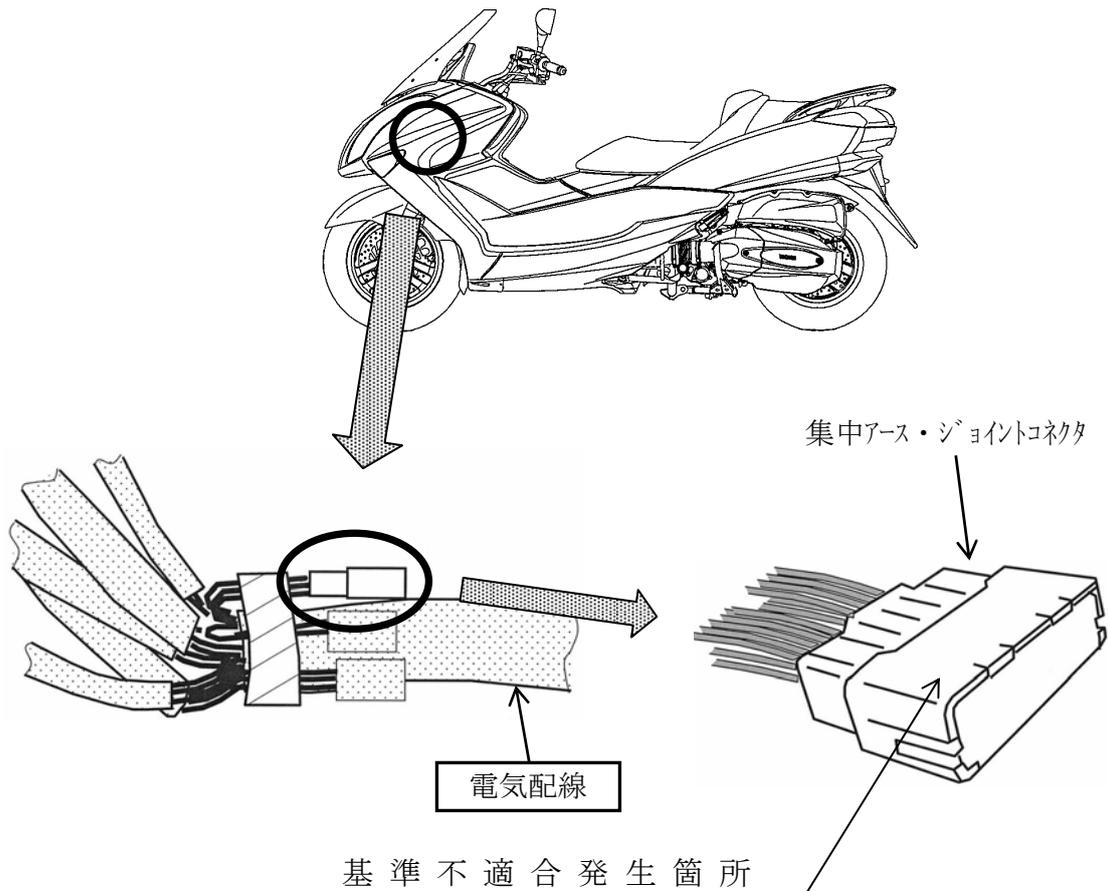
集中アース・ジョイントコネクタ（前照灯等の灯火器類及び警音器等のアース用）において、接続端子部の許容温度に余裕がないため、通電による発熱により当該コネクタが溶損するものがある。そのため、導通不良により、適切にアースされなくなると、前照灯等の灯火器類及び警音器が作動しなくなる。

改善の内容：全車両、当該コネクタを点検し、溶損しているものは、電気配線を当該コネクタから前照灯のアース線を分配した対策品と交換し、溶損していないものは、前照灯のアース線に電流を分流させるためのサブハーネスを追加する。

識別：車体左側サイドスタンドストッパー部付近に白ペイントを塗布する。

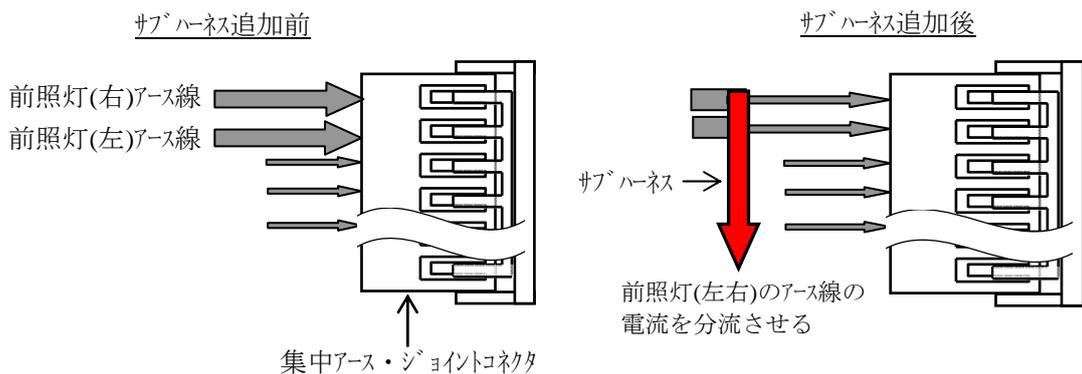
注： は点検結果により交換する部品を示す。
