自動車運送事業に係る交通事故要因分析検討会報告書(平成22年度)

平成23年6月

国土交通省自動車交通局

3. 社会的影響の大きい重大事故の要因分析

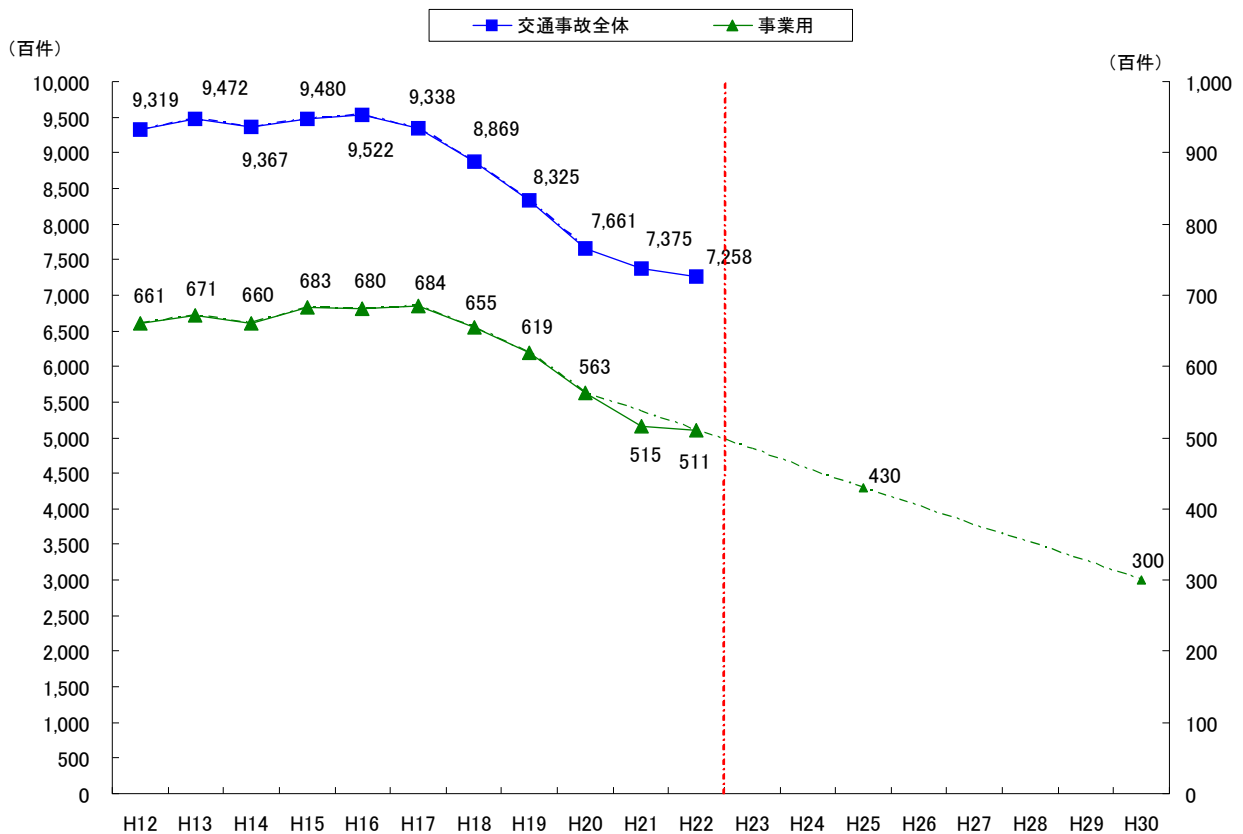
図 1 交通事故発生状況の推移

平成 22 年中に全国で発生した交通事故の件数は 725,773 件であり、そのうち、事業用自動車は 51,061 件となっている。

事業用自動車については、「事業用自動車総合安全プラン 2009（平成 21 年 3 月）」において、平成 30 年までの 10 年間で人身事故件数を半減（3 万件/年）、中間年である平成 25 年には 4 万 3 千件とする目標値が示されている。

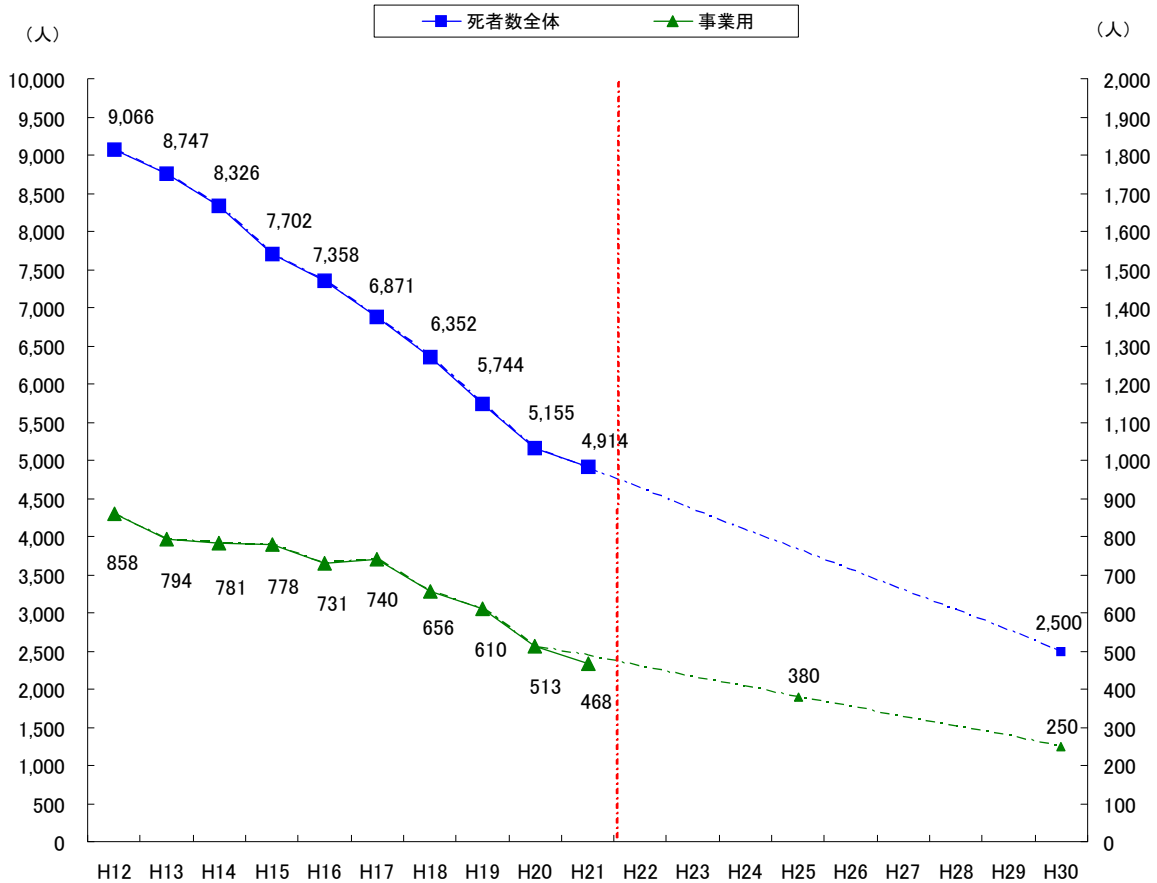
図 2 死者数の推移

平成 21 年中に全国で発生した交通事故の死者数は 4,914 人であり、そのうち、事業用自動車は 468 人となっている。

平成 21 年 1 月に政府が掲げた、平成 20 年から平成 30 年の 10 年間に交通事故死者数を半減させ、2,500 人以下とする目標値を受けて、「事業用自動車総合安全プラン 2009」においても、同 10 年間で事業用自動車の死者数を半減させ、平成 30 年には 250 人／年とする目標値が示されている。

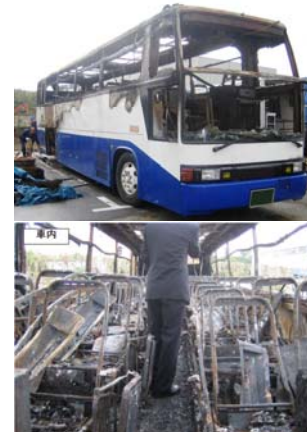
⑦ 高速道路で貸切バスにおいて発生した火災事故【貸切】

貸切バスが高速道路を走行中、パーキングエリアの約 500m 手前で爆発音がした。当該運転者がミラーで確認したところ、右後のタイヤ付近から煙が出ていたため、パーキングエリアに車両を止め、乗客を避難させた。乗客を避難させた後、乗客の荷物を降ろしていたところ、右後タイヤから出火し、バスは全焼した。発火の原因は、右後輪ブレーキの引きずりにより、ブレーキが過熱したものであった。

- 運転者は、マニュアルの内容に対する認識が不足していた可能性が考えられる。
- 当該事業所では、定期点検記録簿に記載漏れ見られるなど日常点検及び定期点検が適切に実施されていなかった可能性が考えられる。
- ブレーキ関係のゴム部品は、一年毎の定期交換部品になっていたが、当該事業者は、定期点検整備の際に、交換していなかったことが認められ、これらの部品の劣化が原因でブレーキが引き摺り状態となり、ブレーキが過熱し火災事故に至ったと考えられる。

- 「バス火災マニュアル」等を活用し、緊急時における対応を運転者に徹底させる。
- 車両事故を防ぐためには、法令に基づく日常点検及び定期点検を確実に実施する。
- 整備管理者は、定期点検整備の際に、定期交換部品の交換を含め、点検整備を確実に実施する。
