# 一 改善箇所説明図 一

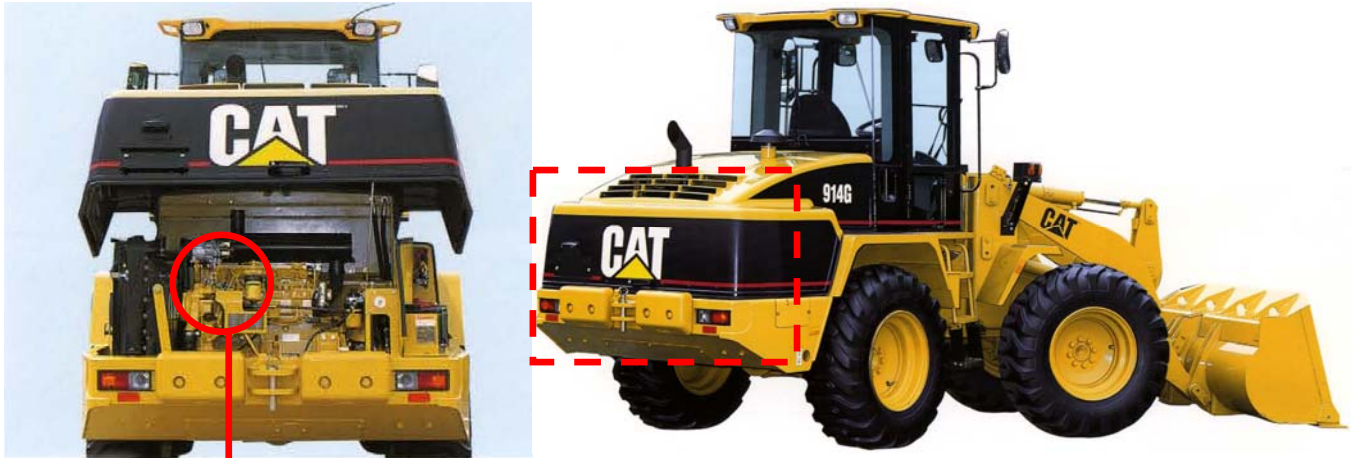
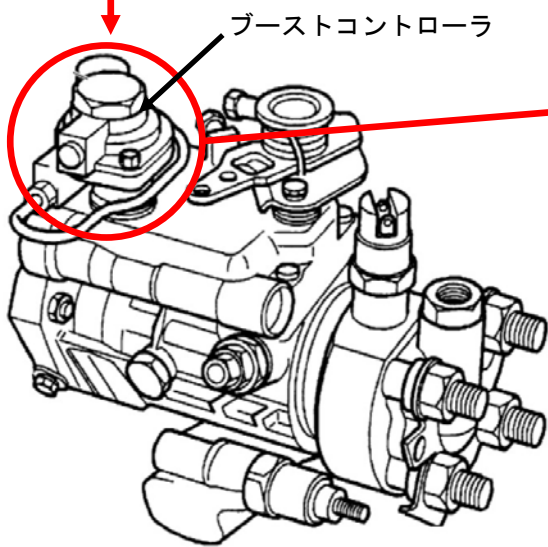
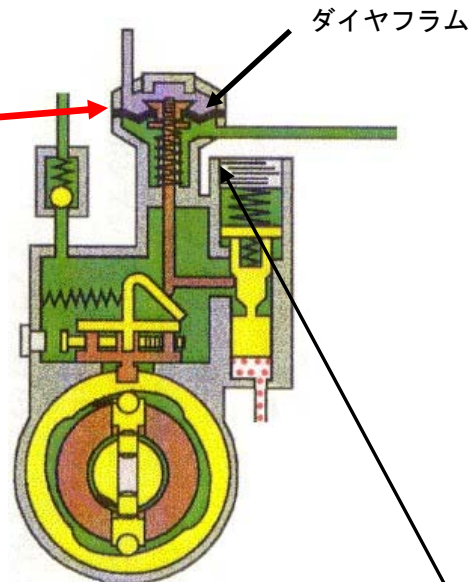
ブーストコントローラ

ダイヤフラム

フュエル・インJECTION・ポンプ

基準不適合発生箇所

□は交換する部品を示す

燃料噴射装置において、フュエル・インJECTION・ポンプのブーストコントローラに使用しているダイヤフラムの耐久性に余裕がないため、そのまま使用を続けると、当該ダイヤフラムが損傷し、当該ポンプからの燃料供給が不足し出力不足が発生するおそれや、当該ダイヤフラムから原動機のインレットマニホールドに燃料が流入して黒煙が発生したり、エンジン回転数が急上昇するおそれがある。

全車両、フュエル・インJECTION・ポンプを対策品に交換する。

識別：改善実施済車については、キャブ後面ガラス左下、又は、キャンピー左支柱下に No. 外 1767 のステッカーを貼付する。
