改善箇所説明図

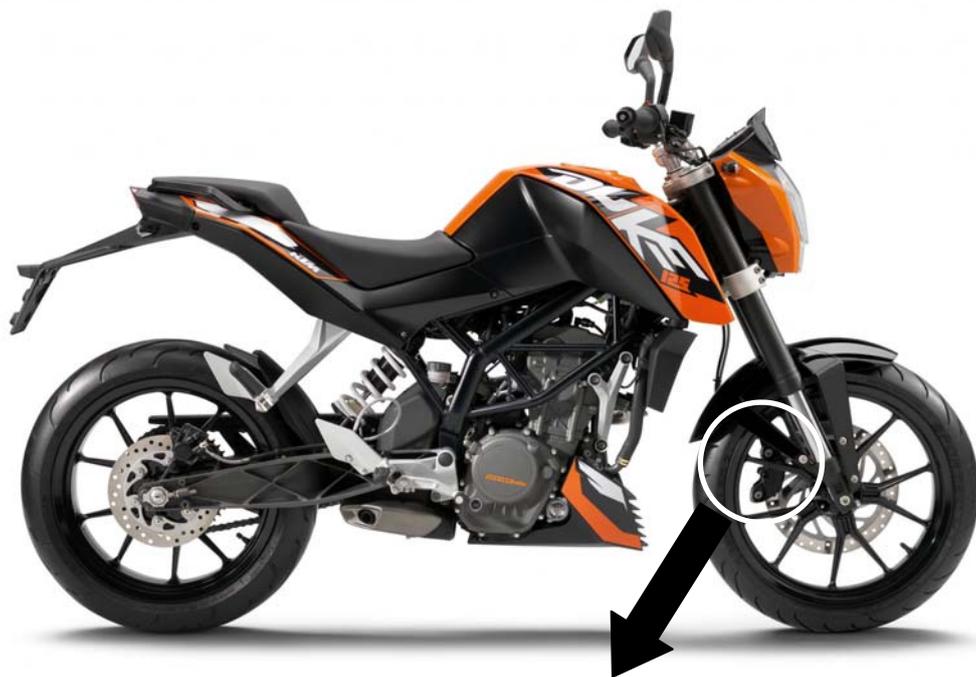
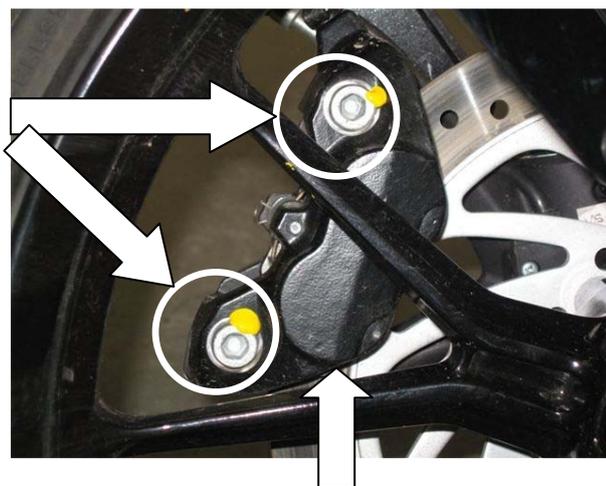
組み付けボルト

ブレーキキャリパー

基準不適合発生箇所

前輪制動装置のブレーキキャリパーにおいて、ブレーキキャリパーの組み付けボルトのトルク値が不適切なものがある。そのため、そのままの状態で使用を続けると、ブレーキフルードが漏れ、油圧が減少し、制動力が低下する恐れがある。

改善の内容： 全車両、ブレーキキャリパーの組み付けボルトを適切なトルク値で増し締めする。

識別： 作業完了後、組み付けボルトに黄色のペイントマークを塗布する。
