## 最近発生した事案

- 福岡航空交通管制部における部外者による無線交信  
(平成 22 年 10 月 6 日)
- 旭川空港付近で発生した重大インシデント  
(平成 22 年 10 月 26 日)
- 福岡空港で発生した重大インシデント  
(平成 23 年 5 月 10 日)
- 東京航空交通管制部における不適切な見学受入対応  
(平成 23 年 7 月 10 日)

# 福岡航空交通管制部における部外者による無線交信 (平成22年10月6日)について

# 旭川空港付近で発生した重大インシデント (平成22年10月26日)について

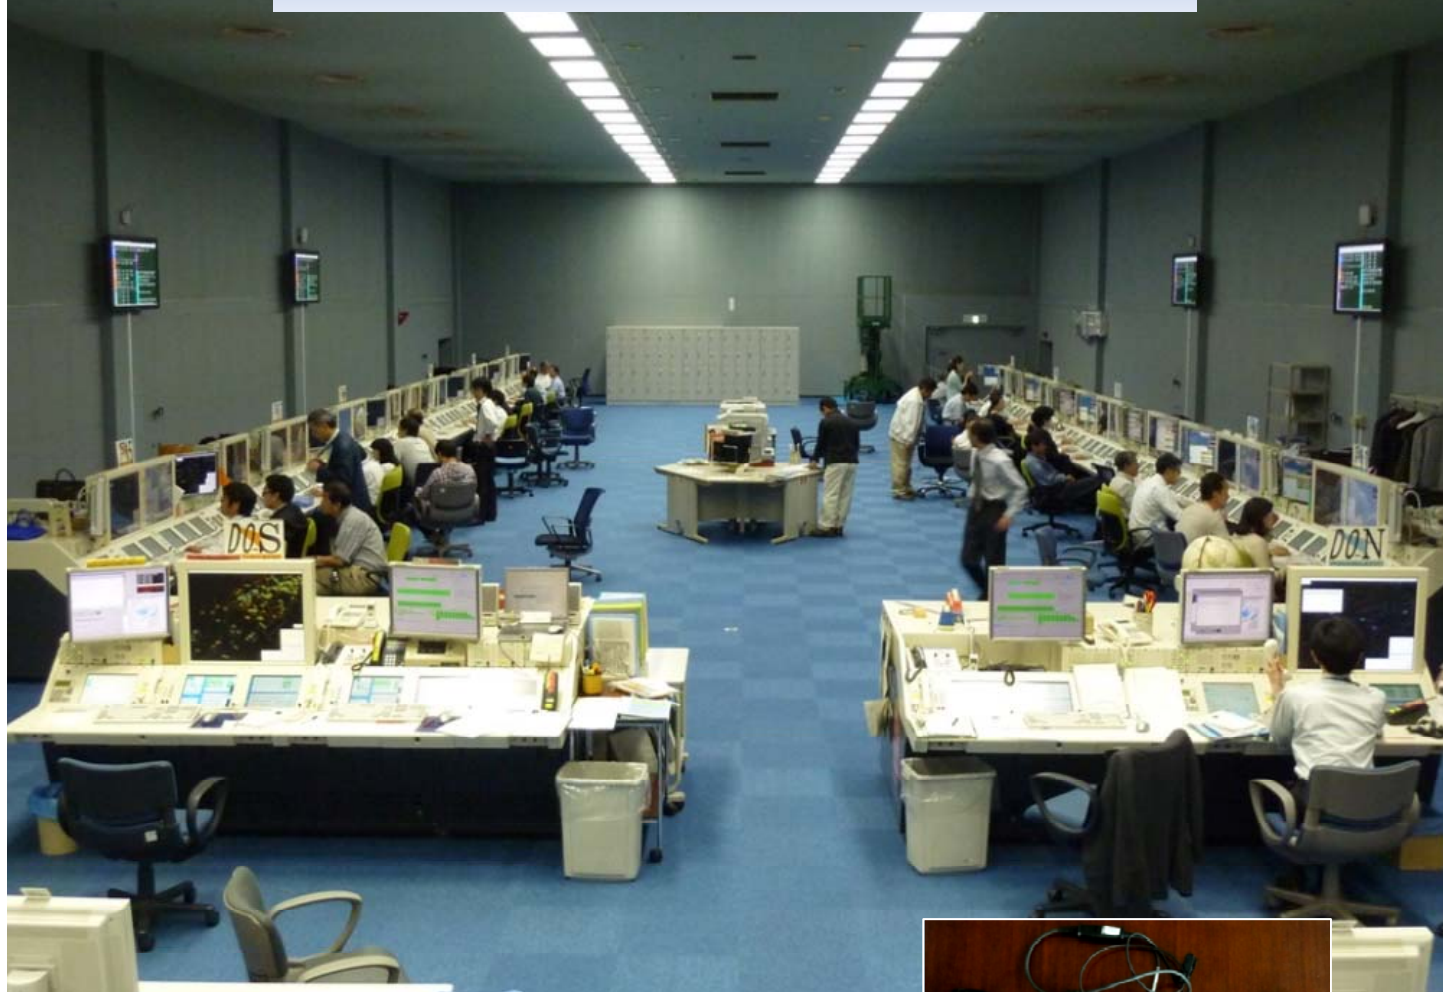
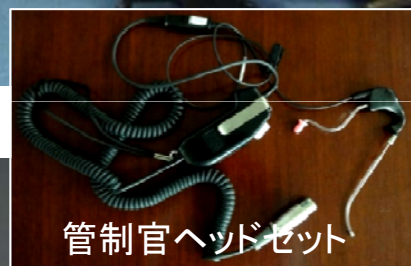
# 福岡管制部管制運用室

管制官ヘッドセット

F02  
中国南セクター

F01  
中国北セクター

F02  
支援卓

F01  
支援卓

このような中で、当該職場体験実習が実施され、6日(水)午前の管制運用室の見学の際、10時44分頃から46分頃にかけて、その場にいた管制官3名が、当該中学生2名に対し、運航中の航空機2機に対する英文の管制指示にカタカナを振ったメモを渡すなどし、無線交信で読み上げさせるという事態が生じた。

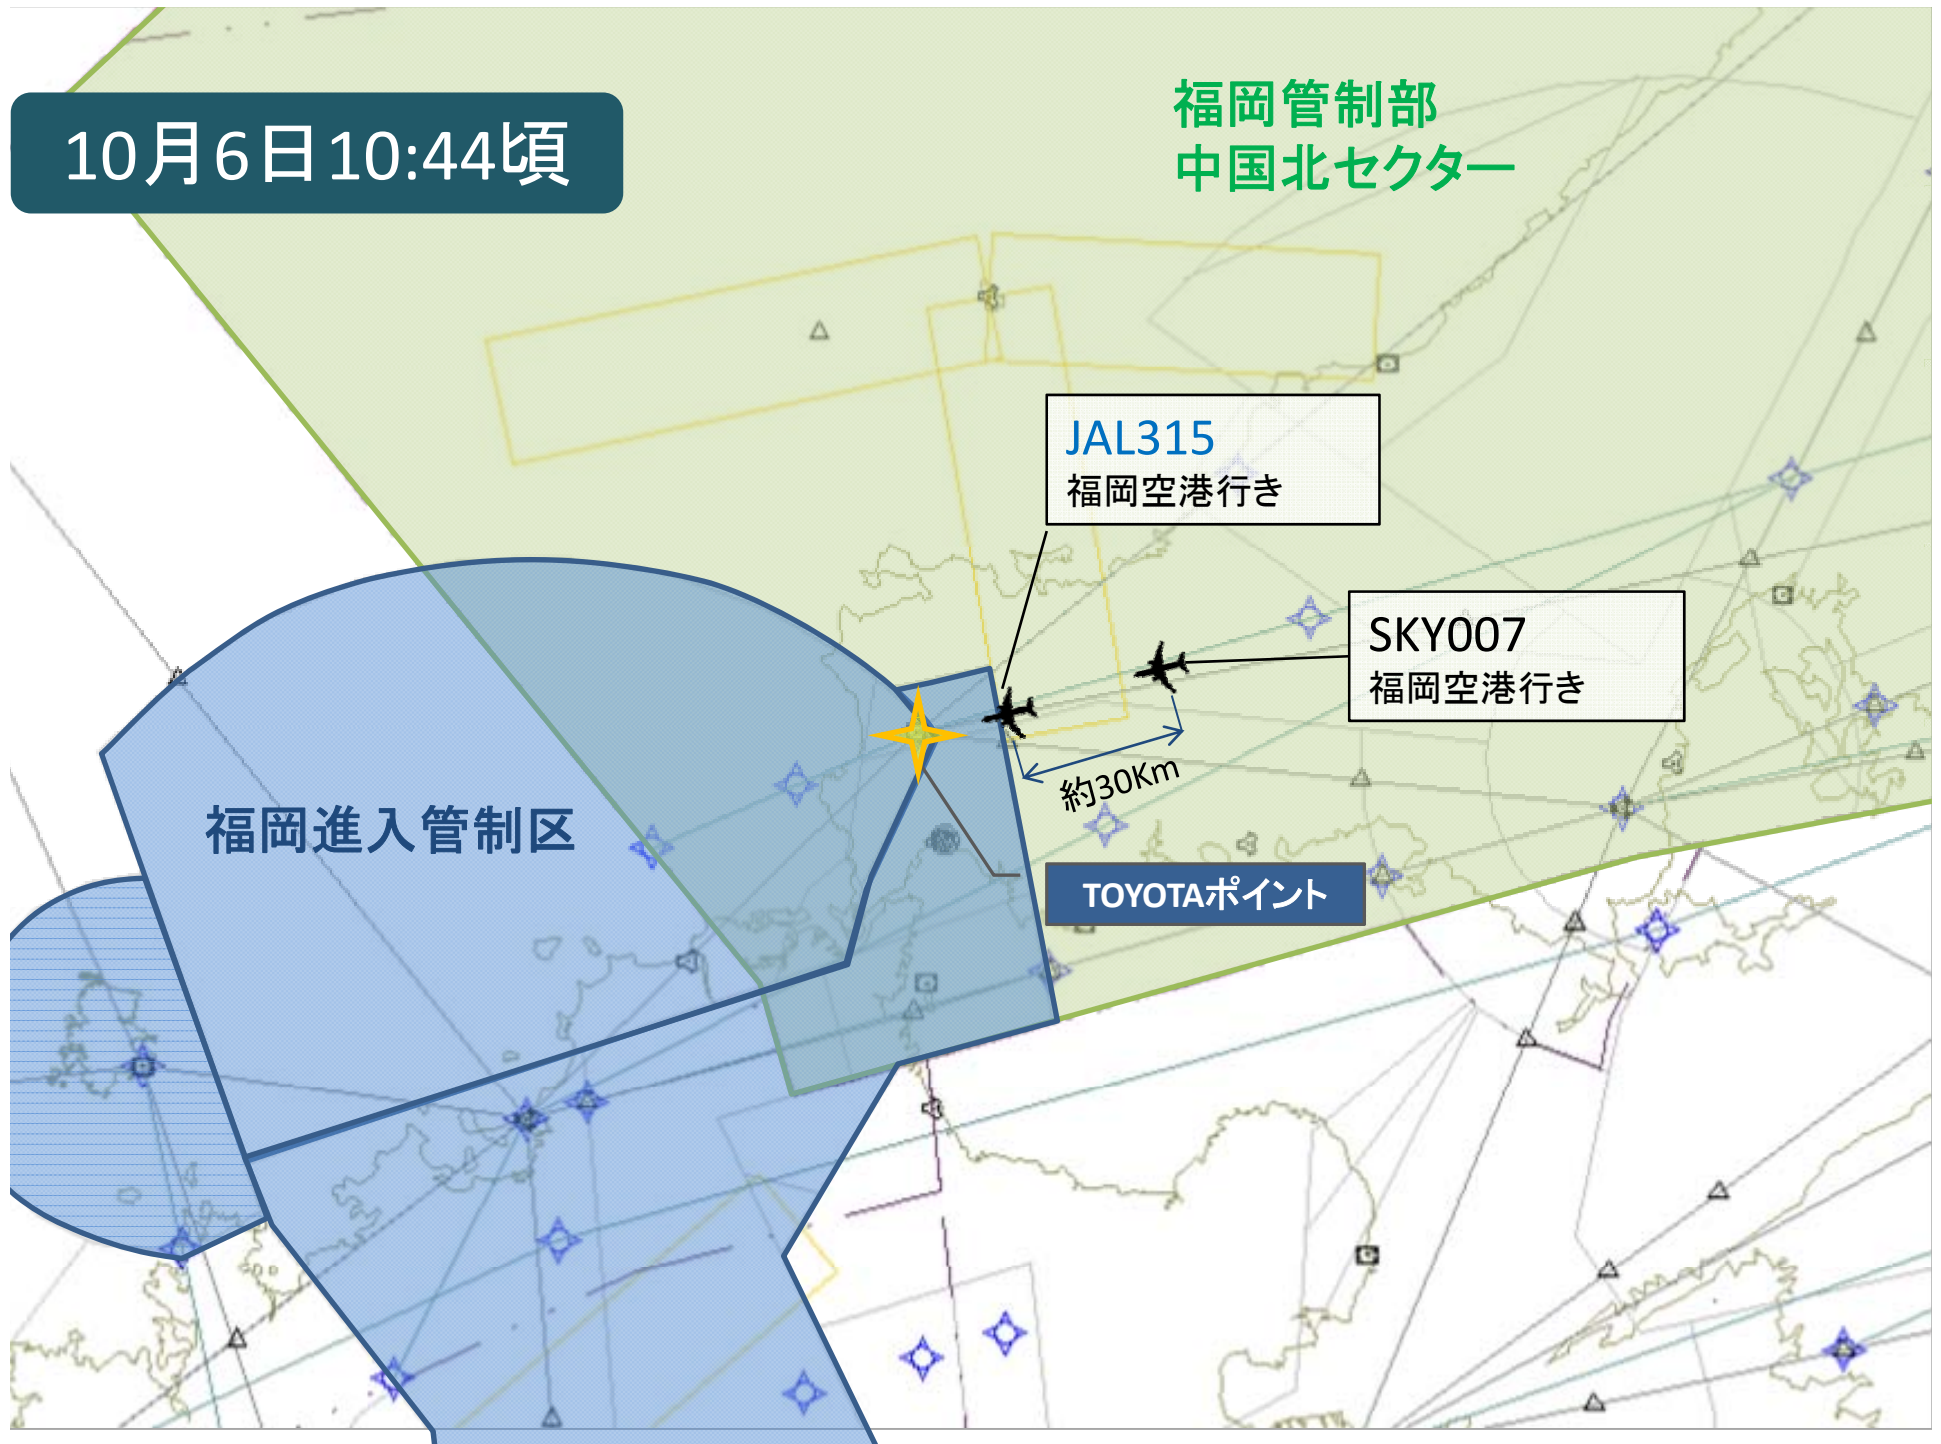
10月6日10:46頃

福岡管制部  
中国北セクター

SKY007  
福岡空港行き

JAL315

福岡進入管制区

TOYOTAポイント

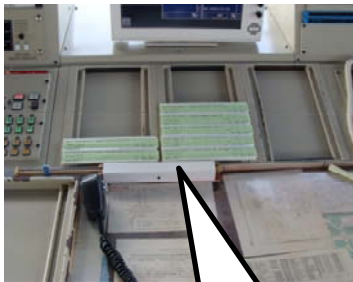
☆運航票  
航空便名、出発時刻、飛行経路等航空機の運航情報が記入された短冊状の紙

現在の福岡空港

- (1) 上記 1. (1) のリマインダーの活用について、既に現場での試行を指示
- (2) 福岡空港における上記 2. (1) に係る当該システム導入までの間のエラー防止策として、飛行場管制席を常時モニターするための体制を整備 . . . 別紙 3

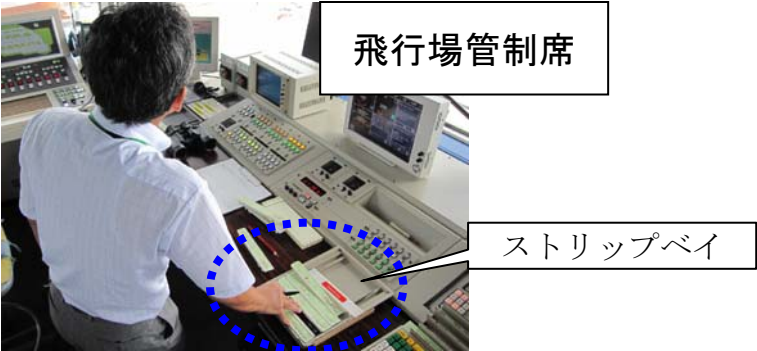
事案発生後の福岡空港におけるリマインダー使用例

| | 着陸許可発出前 | | 着陸許可発出後 |
|---|---|---|---|
| 使用例① | <div><p>出発機用ストリップ</p><p>到着機</p><p>Landing</p><p>☆到着機がある場合、最上部にリマインダーをポスティング。</p></div> | → | <div><p>Landing</p><p>着陸許可発出時に移動させる</p></div> |
| 使用例② | <div><p>滑走路使用順位</p><p>④ 出発機 3</p><p>③ 出発機 2</p><p>② 到着機</p><p>① 出発機 1</p><p>到着機</p><p>Approach</p><p>☆到着機がある場合、順位付けしてリマインダーをポスティング。</p></div> | → | <div><p>Landing</p><p>着陸許可発出時に裏返す</p></div> |

到着機についても運航票をリマインダ - として使用する。

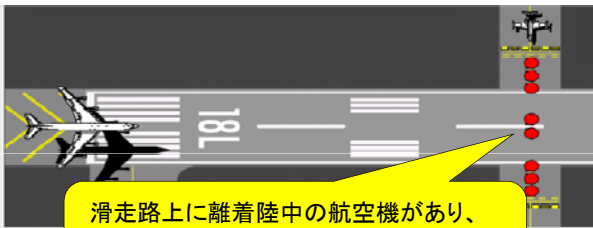
REL 滑走路入口灯: 滑走路誤進入の防止

滑走路上に離着陸中の航空機があり、滑走路へ進入できない状態であることを、灯火点灯によりパイロットへ伝達
