改善箇所説明図

基準不適合内容：

燃料タンクと原動機の間配置されている燃料フィルタにおいて、フィルタケースのカシメが不十分なものがある。そのため、そのままの状態で使用を続けると、当該カシメ部から燃料が漏れるおそれがある。

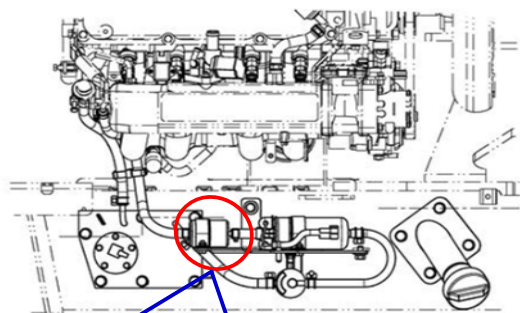
エンジンルーム内

基準不適合箇所

改善内容：全車両、燃料フィルタ、クランプ、スペシャルワッシャ及び燃料ホースを対策品に交換する。

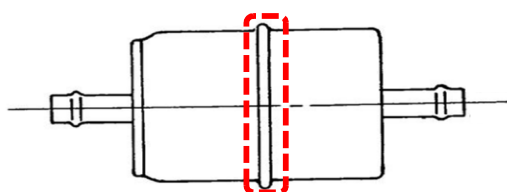
改善前：燃料フィルタ形状

カシメ部

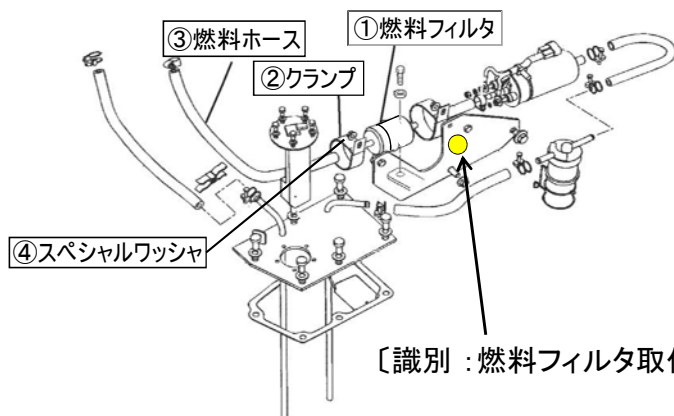
注： は、対策品に交換する部品を示す。

対策品へ交換する部品

| ①：燃料フィルタ | 1ヶ |
| ②：クランプ | 1ヶ |
| ③：燃料ホース | 1ヶ |
| ④：スペシャルワッシャ | 1ヶ |

〔識別：燃料フィルタ取付のブラケットに黄色ペンキでマーキングする。〕
