改善箇所説明図

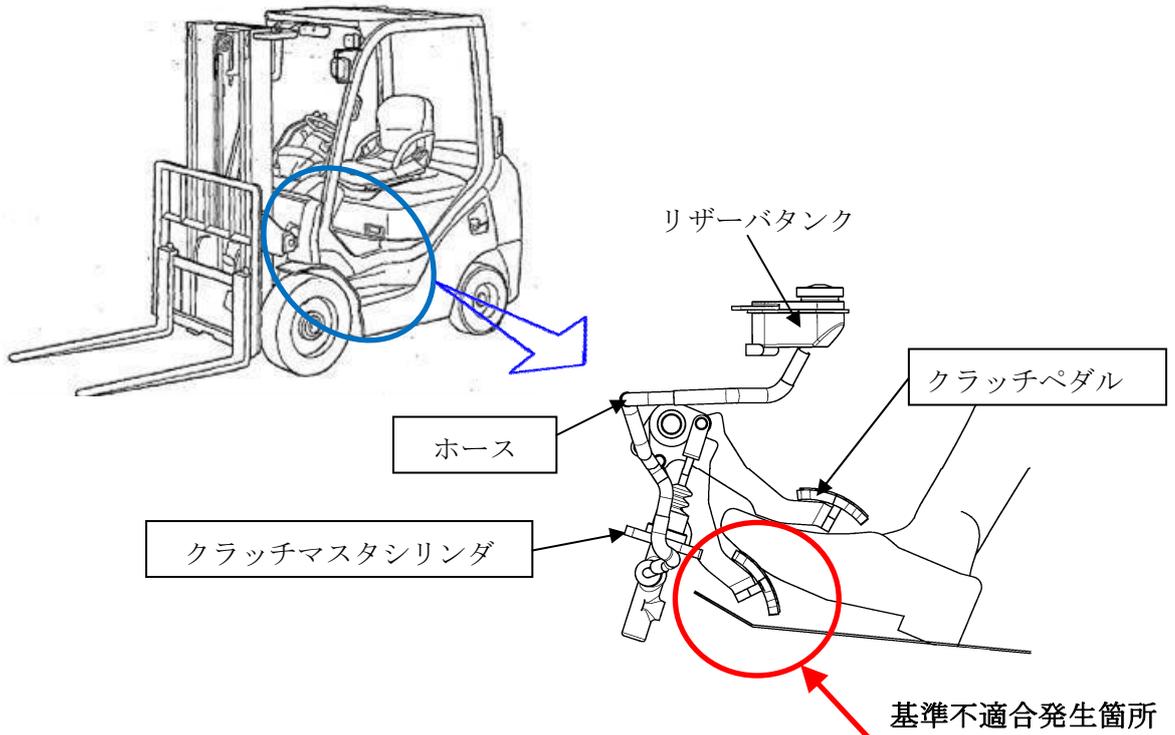
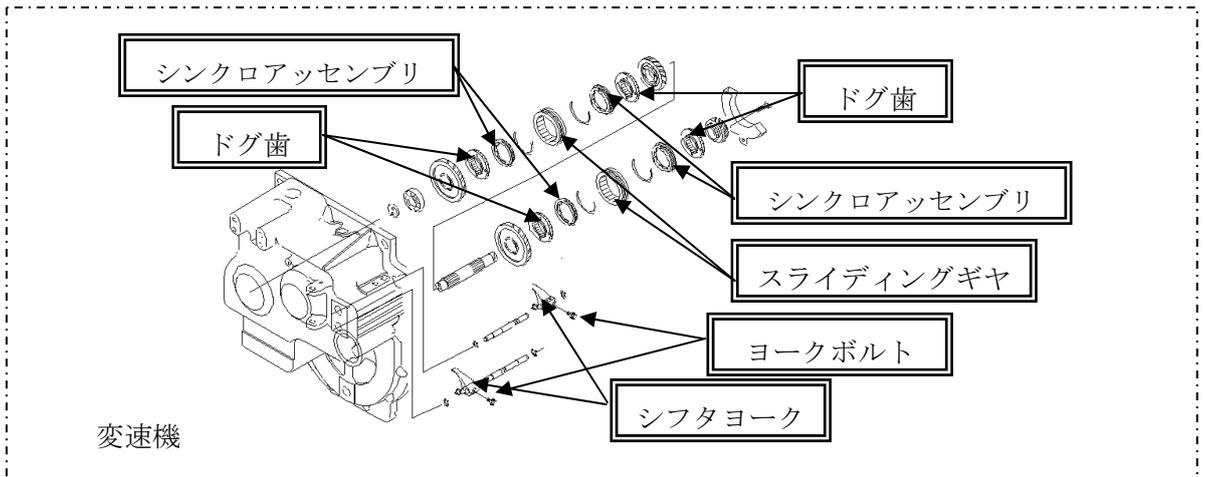
注: は交換部品を示す。
 は点検し損傷があった場合に新品に交換する部品を示す。

フォークリフトのクラッチペダルにおいて、クラッチの切れるポイントが不適切なため、クラッチが確実に切れていない状態で変速が行なわれ、内部部品を摩耗させてしまう場合がある。そのため、そのままの状態で使用を続けると、変速機の内部部品が損傷し、最悪の場合、走行不能となるおそれがある。

改善措置の内容 : 全車両、クラッチペダル、クラッチマスタシリンダ及びホースを対策品に交換する。また、変速機内部を点検し、内部部品に損傷がある場合は内部部品を新品に交換する。

識別 : マスタシリンダに白ペイントを塗布する。
