改善箇所説明図

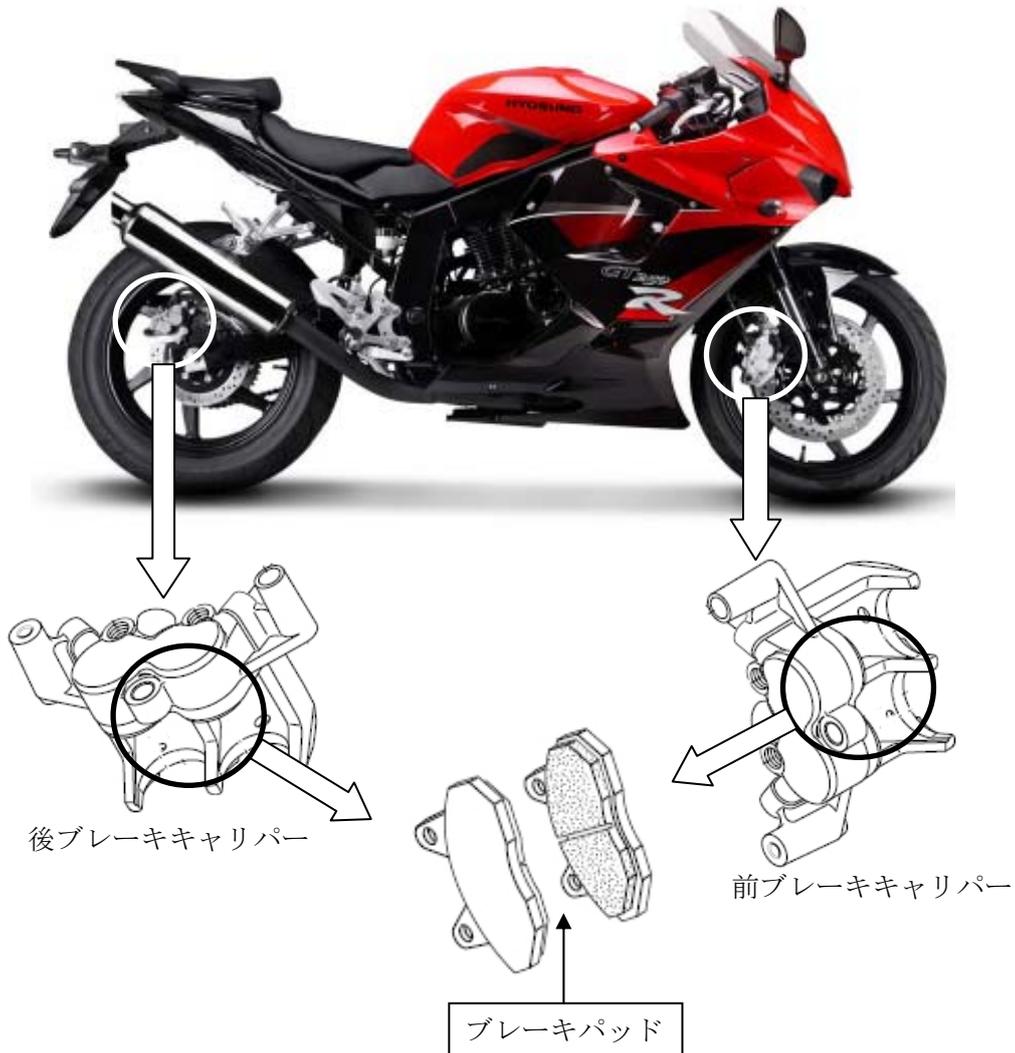
基準不適合発生箇所

主制動装置のブレーキパッドにおいて、摩擦材とバックプレートの接着が不十分であったため、使用環境によって接着面へ水が浸入し、錆が発生することにより、最悪の場合、摩擦材が脱落してブレーキが利かなくなるおそれがある。

改善の内容

全車両、ブレーキを点検し、該当するブレーキパッドは対策品に交換する。

注： は交換部品を示す。
