改善箇所説明図

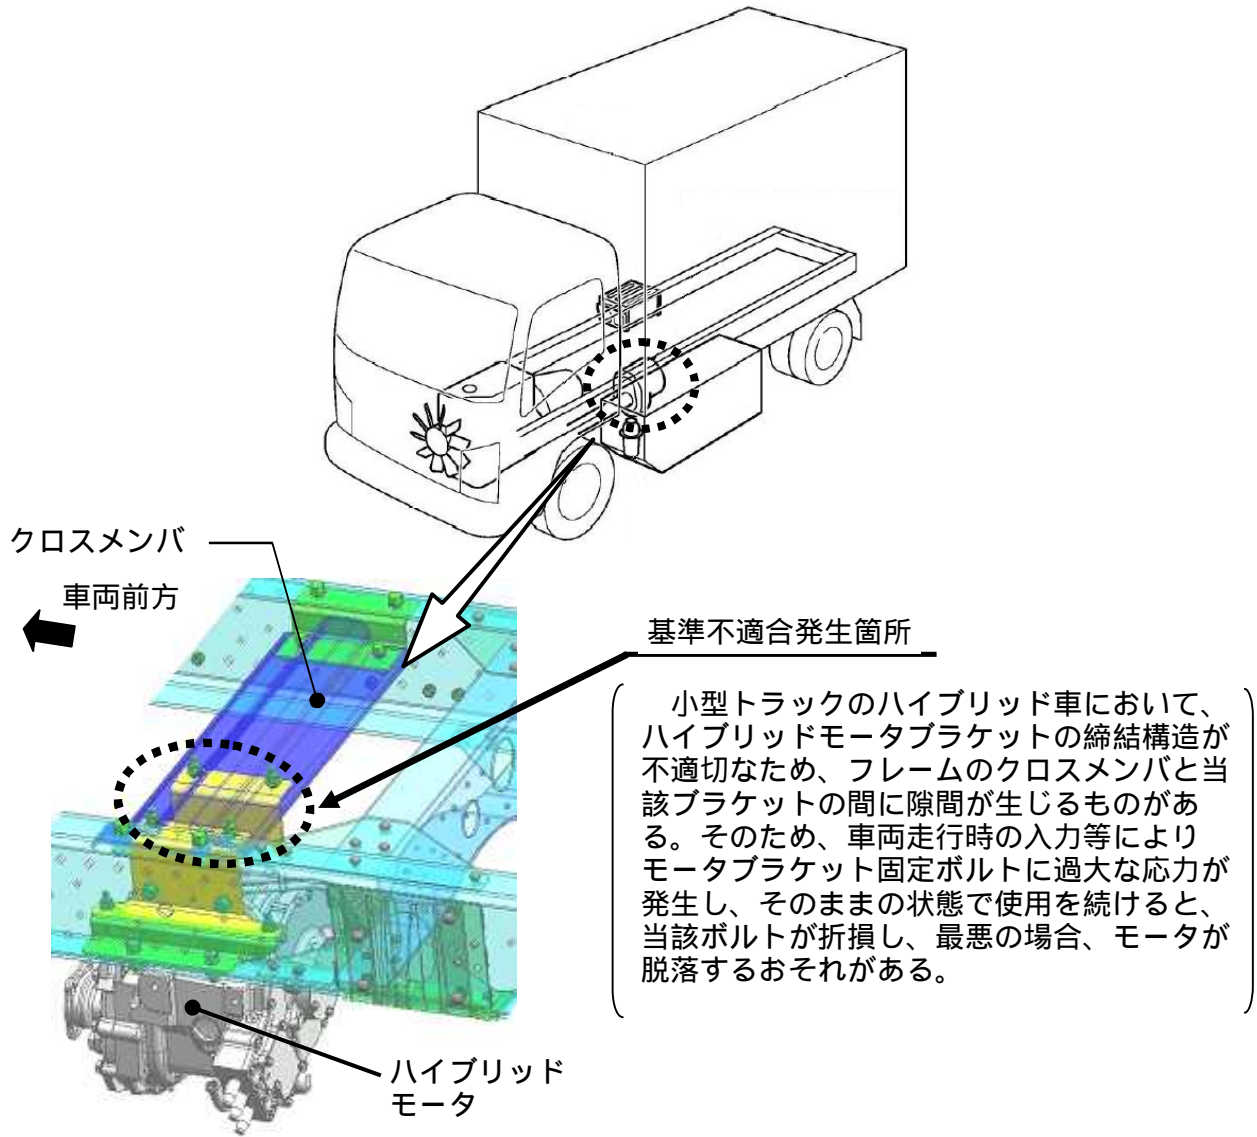
注： は、措置する部品を示す。

全車両、クロスメンバとサイドメンバの隙間を測定し、必要に応じてシムを挿入する。また、クロスメンバ、サイドメンバ等を取付けているボルトとナット及び右側モータブラケットを対策品と交換し、対策の締め付けトルクで締め付ける。

識別： 助手席側キャブバックパネルに識別シール（灰色）を貼付する。
