改善箇所説明図③

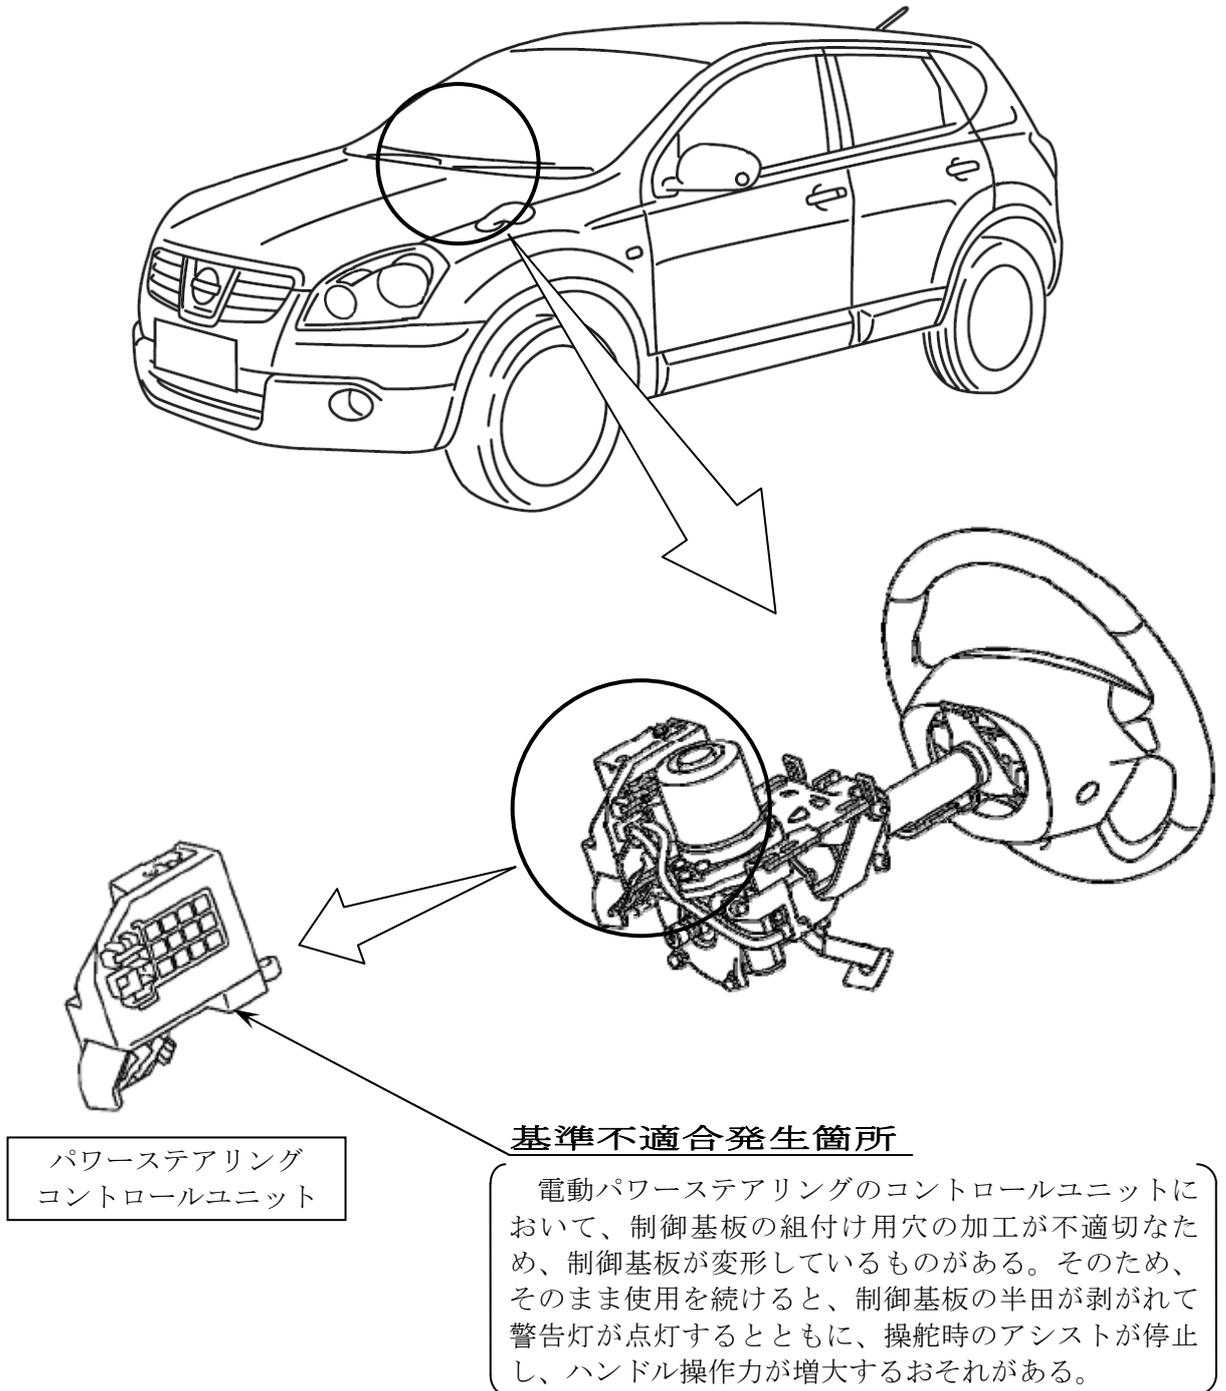
注： は、交換部品を示す。

全車両、当該コントロールユニットの製造番号を確認し、対象の場合は、当該コントロールユニットを良品と交換する。

識別：銀色のシールをモデルナンバープレートの右横に貼り付ける。
