改善箇所説明図

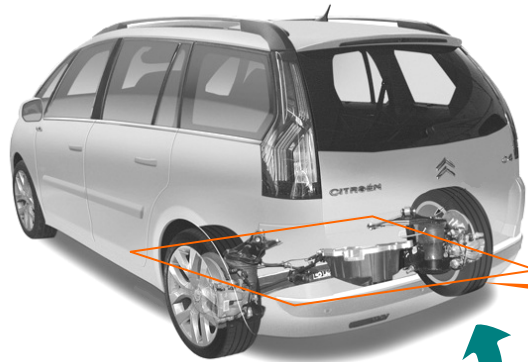
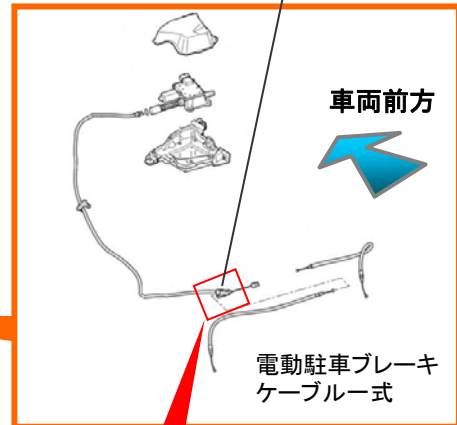
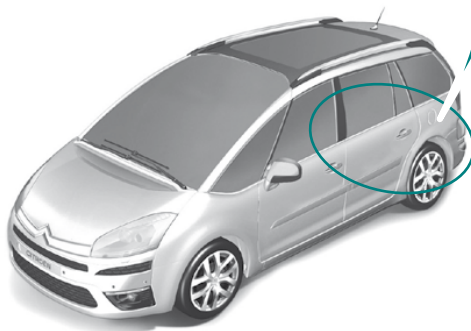
基準不適合発生箇所

保安基準不適合箇所

電動駐車ブレーキのイコライザ(駐車ブレーキの操作力を左右の車輪に均等に振り分ける装置)において、製造上の誤差が生じているものがある。そのため、そのままの状態で使用を続けると、車両の振動等により、ブレーキケーブルを固定しているクリップが脱落し、最悪の場合、ブレーキケーブルが脱落し、駐車ブレーキが片利きを起こすおそれがある。

改善内容

全車両、ブレーキケーブル固定クリップの状態を確認し、脱落を防止する追加クリップを装着する。ただし、固定クリップが既に脱落している場合は、ケーブル式を追加クリップが装着された対策品と交換する。
