改善箇所説明図

日野 BDG-FC6JEWA の場合

消火器箱取付金具の詳細

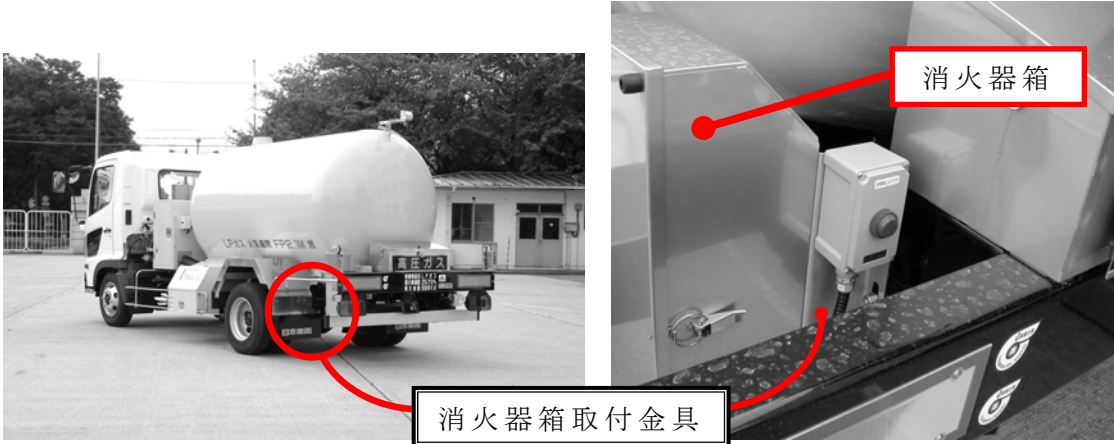
LPG 運搬用タンクローリ架装車両の消火器箱の取付金具において、製造工程における曲げ加工が不適切なため、走行時の衝撃力により、当該曲げ加工部分に高い応力が発生し亀裂が生じる場合がある。そのため、そのままの状態で使用を続けると、当該取付金具とともに消火器箱が脱落するおそれがある。

対象車両を点検し、加工が不適切な消火器箱取付金具を対策品に交換する。

注： は、点検実施後に交換する部品を示す。

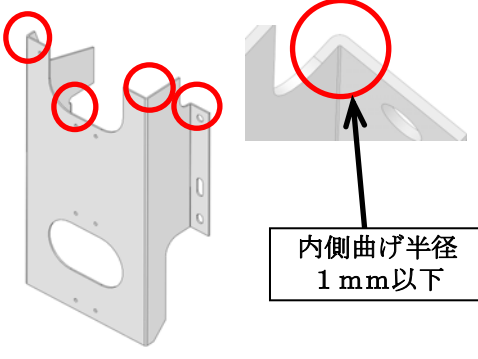
<p data-bbox="566 1086 774 1153">内側曲げ半径 1mm以下</p>

<p data-bbox="598 1456 790 1500">基準不適合箇所</p>

<p data-bbox="295 1579 790 1635">プレス内側の曲げ部半径が 1mm 以下 材料：SUS430 ステンレス鋼</p>	<p data-bbox="821 1579 1300 1635">プレスの内側曲げ部半径が 3mm 材料：SUS304 ステンレス鋼</p>

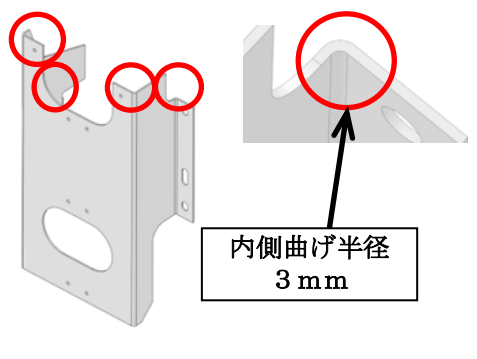
<p data-bbox="1029 1086 1236 1153">内側曲げ半径 3mm</p>
