## 改善箇所説明図①

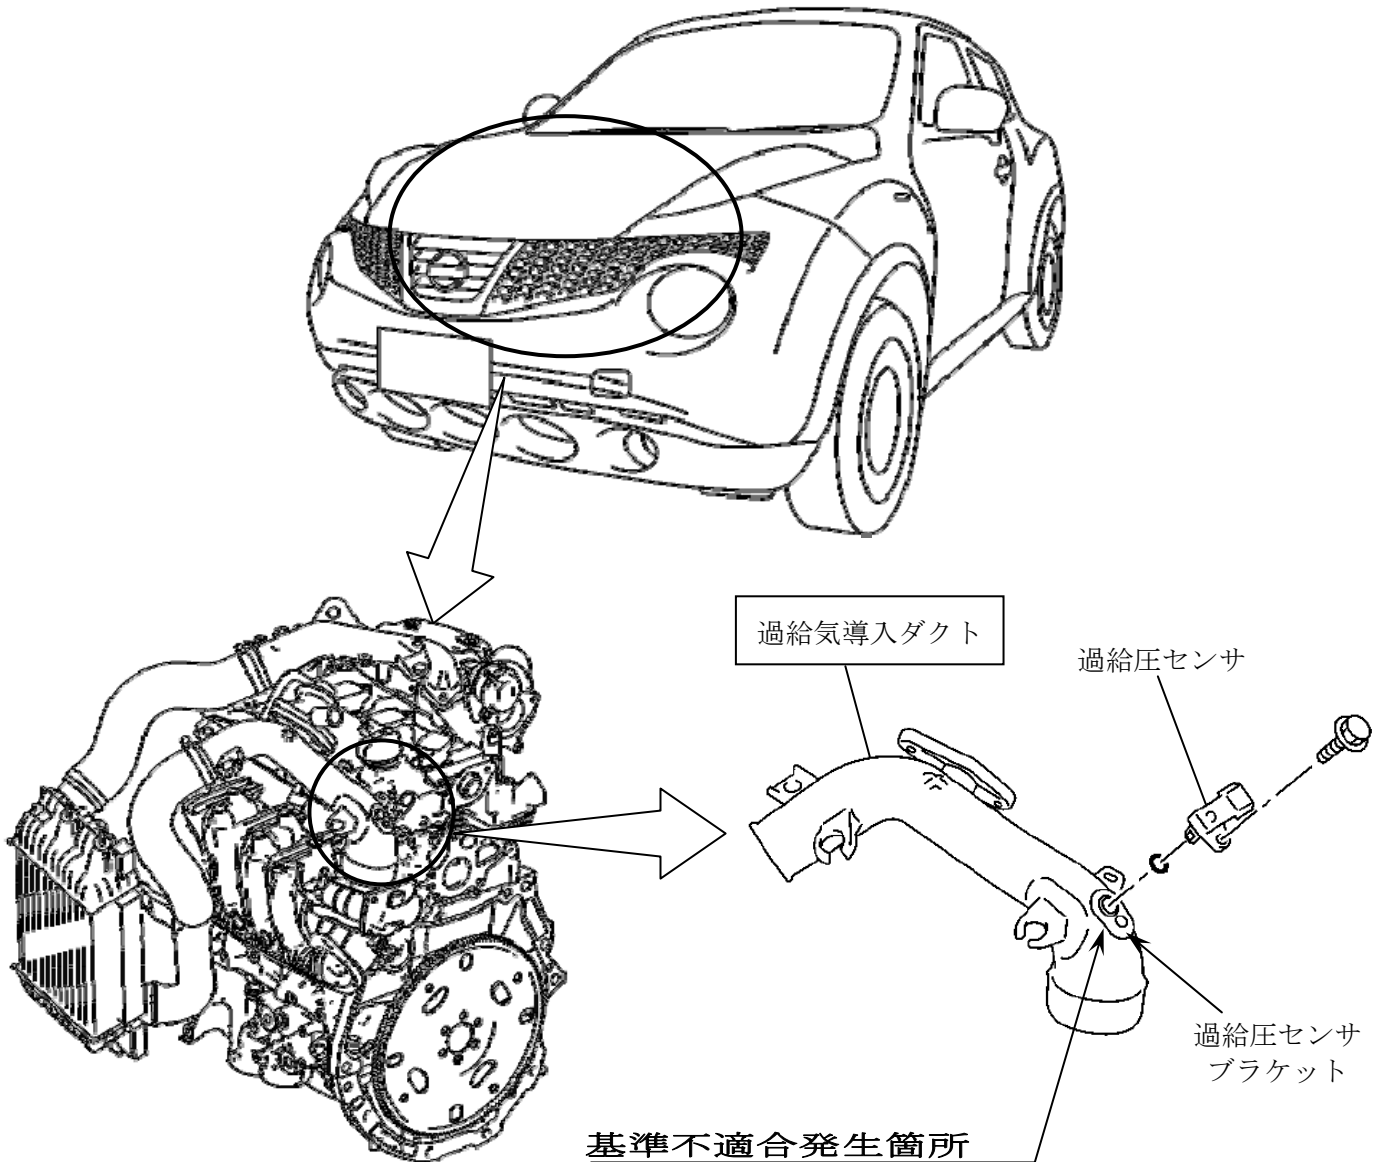
過給気導入ダクトにおいて、過給圧センサブラケット溶着部の加工が不適切なため、当該ブラケットの溶着強度が不足したものがあある。そのため、そのままの状態で使用を続けると、過給圧センサブラケットが剥離して過給圧が正しく測定されず、警告灯が点灯するおそれがあり、最悪の場合、走行中にエンストし再始動できなくなるおそれがある。

注：  は、交換部品を示す。

全車両、当該過給気導入ダクトの製造ロットを確認し、対象の場合は、当該過給気導入ダクトを良品と交換する。

識別：銀色のシールをモデルナンバープレートの右横に貼り付ける。
