バードストライクデータ 《議題1 関係》

- バードストライクデータ
2010(平成22)年
- バードストライクデータ
2011(平成23)年
(1月～9月期 速報値)
- 顕著なバードストライク
データ(2008-2011年)
- 鳥衝突件数／鳥衝突率
(平成18年～22年)

バードストライク データ2010(平成22)年

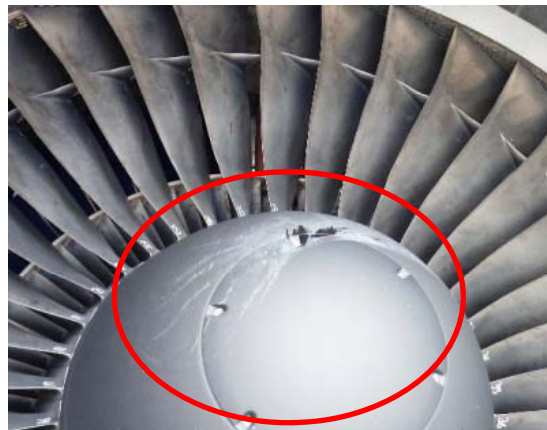
離陸直後、第1エンジンに鳥が衝突し、異音、異臭があり、左エンジンのEGT温度が上昇した為、第1エンジンを停止し、緊急状態を宣言して新千歳空港に引き返した。着陸後の点検で第1エンジンに鳥衝突の痕跡が認められた。

第1エンジンの損傷、交換。

↑ 左側エンジン前面における残留物

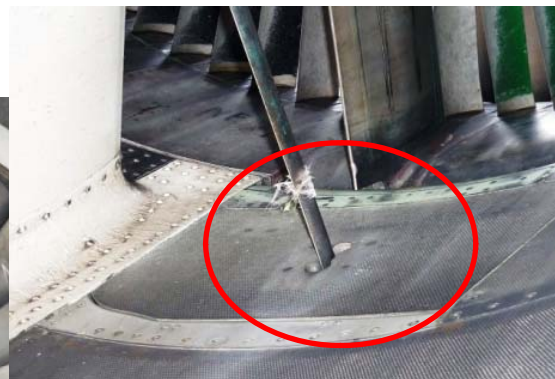
↑ 左側エンジン内部に鳥の羽が付着した状態。
(ブレードは破断していない。)

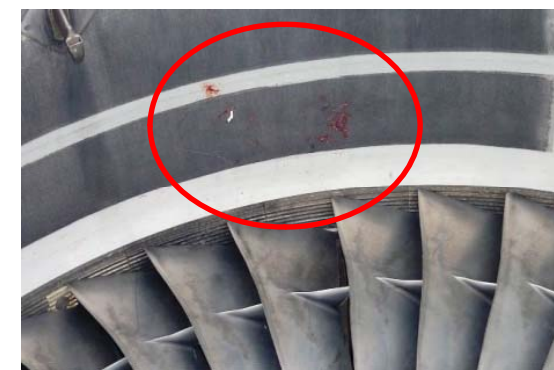
↓ 左側エンジン内部における血痕

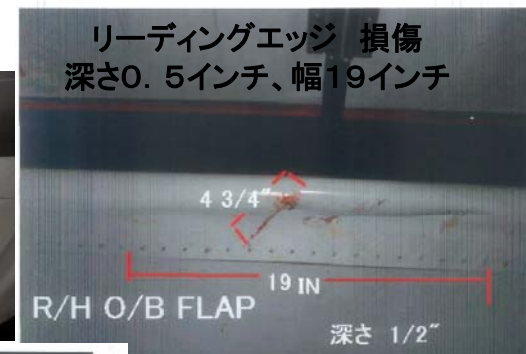
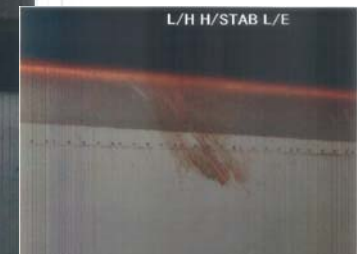
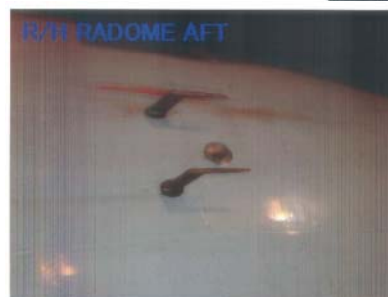
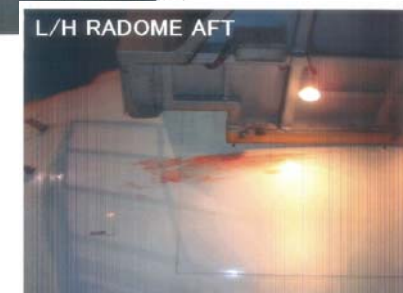
鳥衝突による損傷事例 (平成22年4月3日)

離陸直後、鳥(カモ)の群れが衝突し、レドーム、スタビライザー、ノーズギアに鳥衝突の痕跡があった。

リーディングエッジの損傷、部品交換。

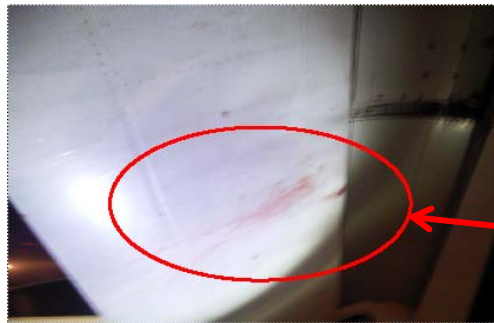
鳥衝突による損傷事例 (平成22年10月15日)

到着後の点検において、ノーズギア、スラット、フラップ、胴体に鳥衝突の痕跡があった。

ノーズギアのライトカバー損傷、交換。

L/H #1 L/E 20cm X 20cm

R/H INBD FLAP 100cm X 20cm

R/H BODY FAIRING 15cm X 15cm

NOSE L/G TRUNION AREA 60cm X 40cm

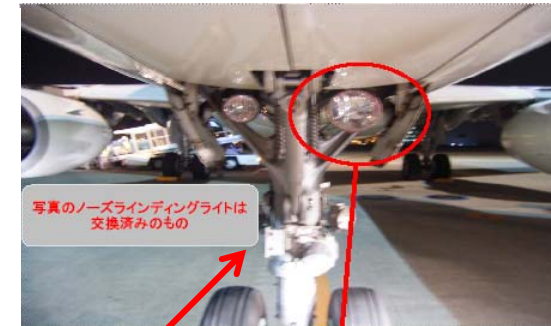
写真のノーズランディングライトは交換済みのもの

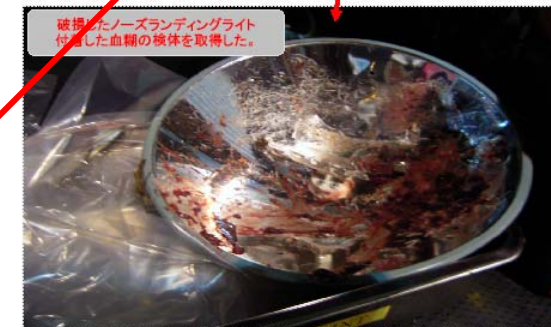
破損したノーズランディングライト付着した血糊の残体を取得した。

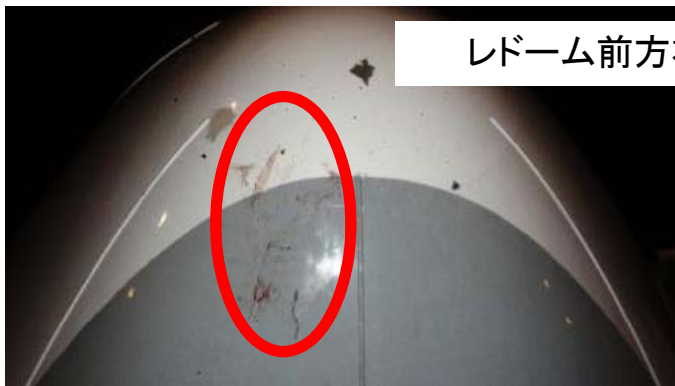
レドーム前方の内側に亀裂及び機体右側のピトー管の詰まり。

レドーム前方右側

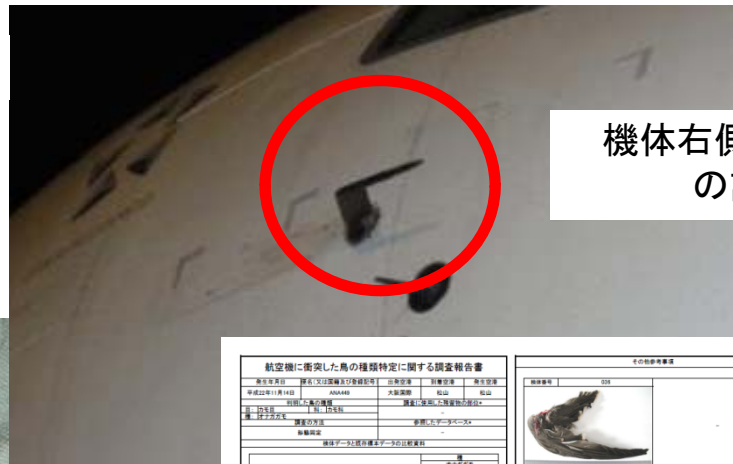
機体右側のピトー管の詰まり

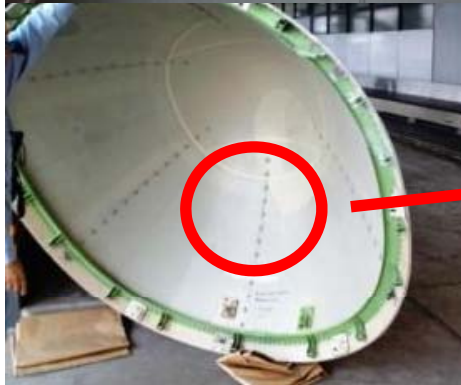
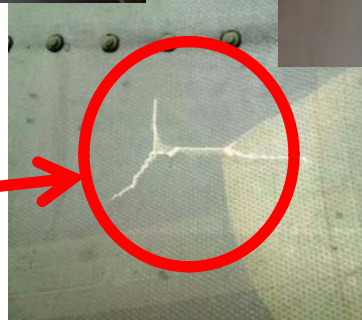
レドーム内側の亀裂

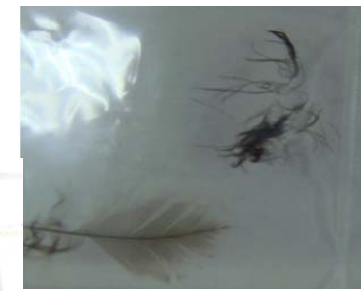
左エンジンカウル内側で羽根、ブレードに血痕を確認。

左エンジンから回収した羽根

左エンジンのブレードに血痕を確認。

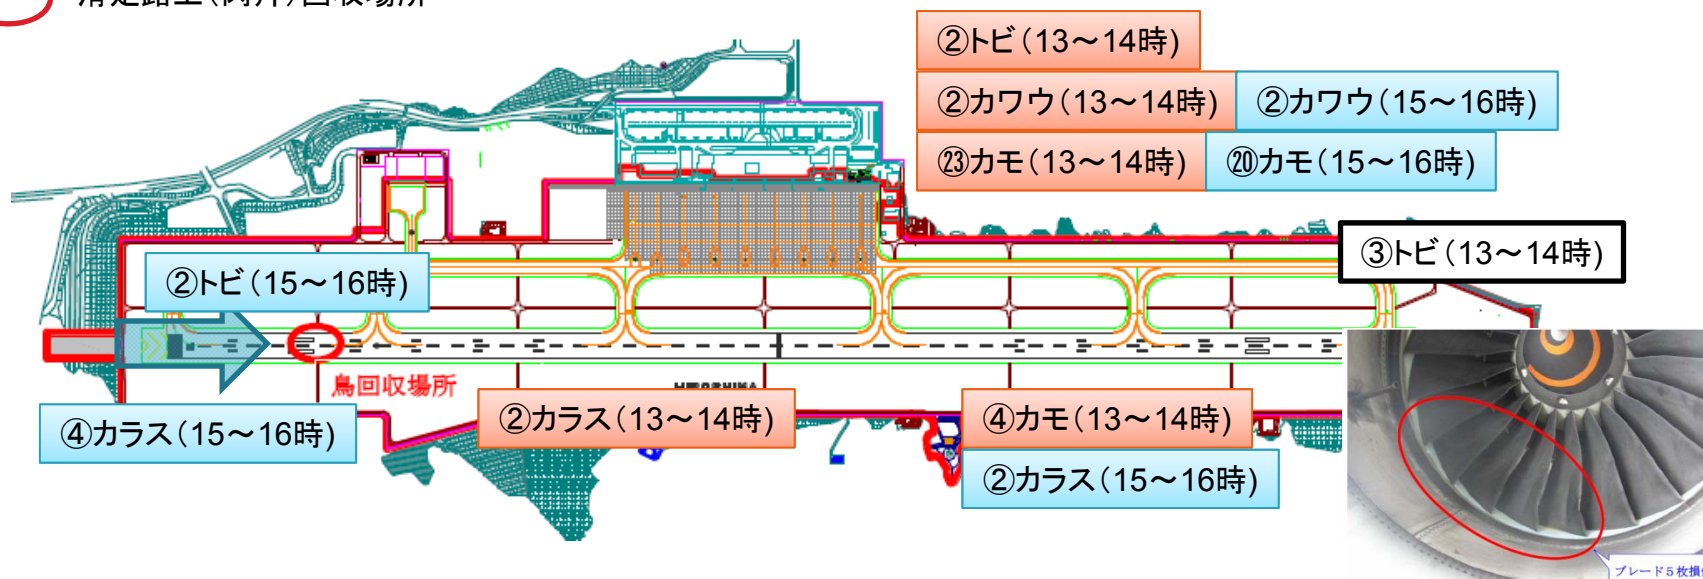
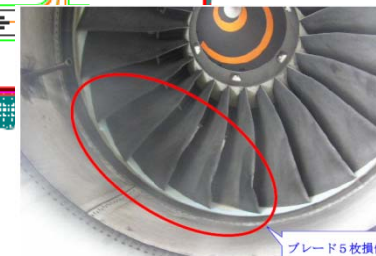
右エンジンのファンブレード5枚に歪み等。
当該機は欠航となった。

ブレード5枚損傷

右エンジンのブレード損傷

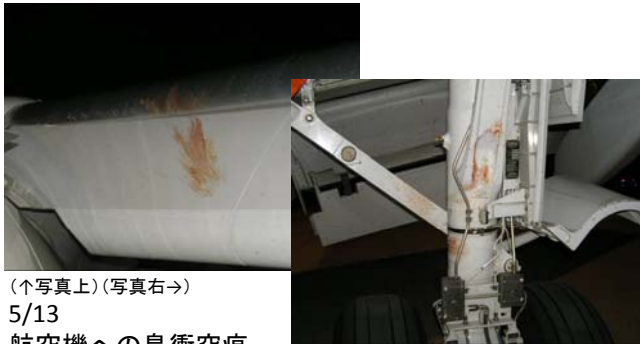
航空機への鳥衝突痕
(右翼及び左主脚付近)

- ・ D滑走路周辺のバードパトロール強化
(滑走路上及び保安道路での防除)
- ・ テグスを使用した吹き流し及び爆音器を設置

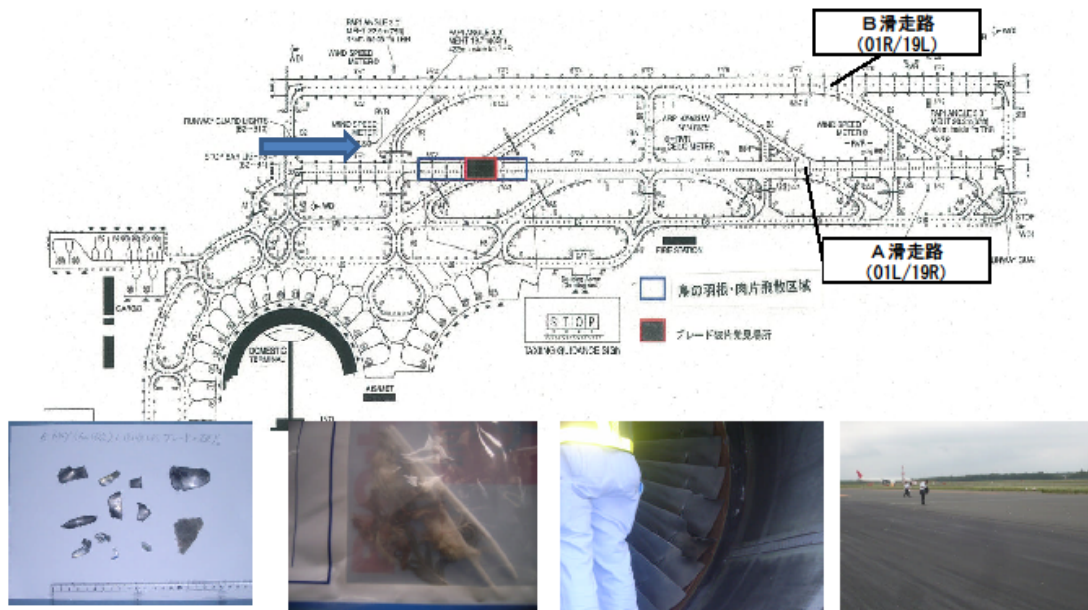
影 響 等：エンジンブレード損傷し、エンジン1基交換。(20~25枚損傷)
他エンジンブレードも3枚損傷。

↑(写真上)
滑走路上で回収されたブレード破片

↑(写真上)
滑走路上で回収された鳥の羽・肉片

↑(写真上)
損傷した第2エンジン

↑(写真上)
羽根・肉片・ブレード片回収作業
