改善箇所説明図

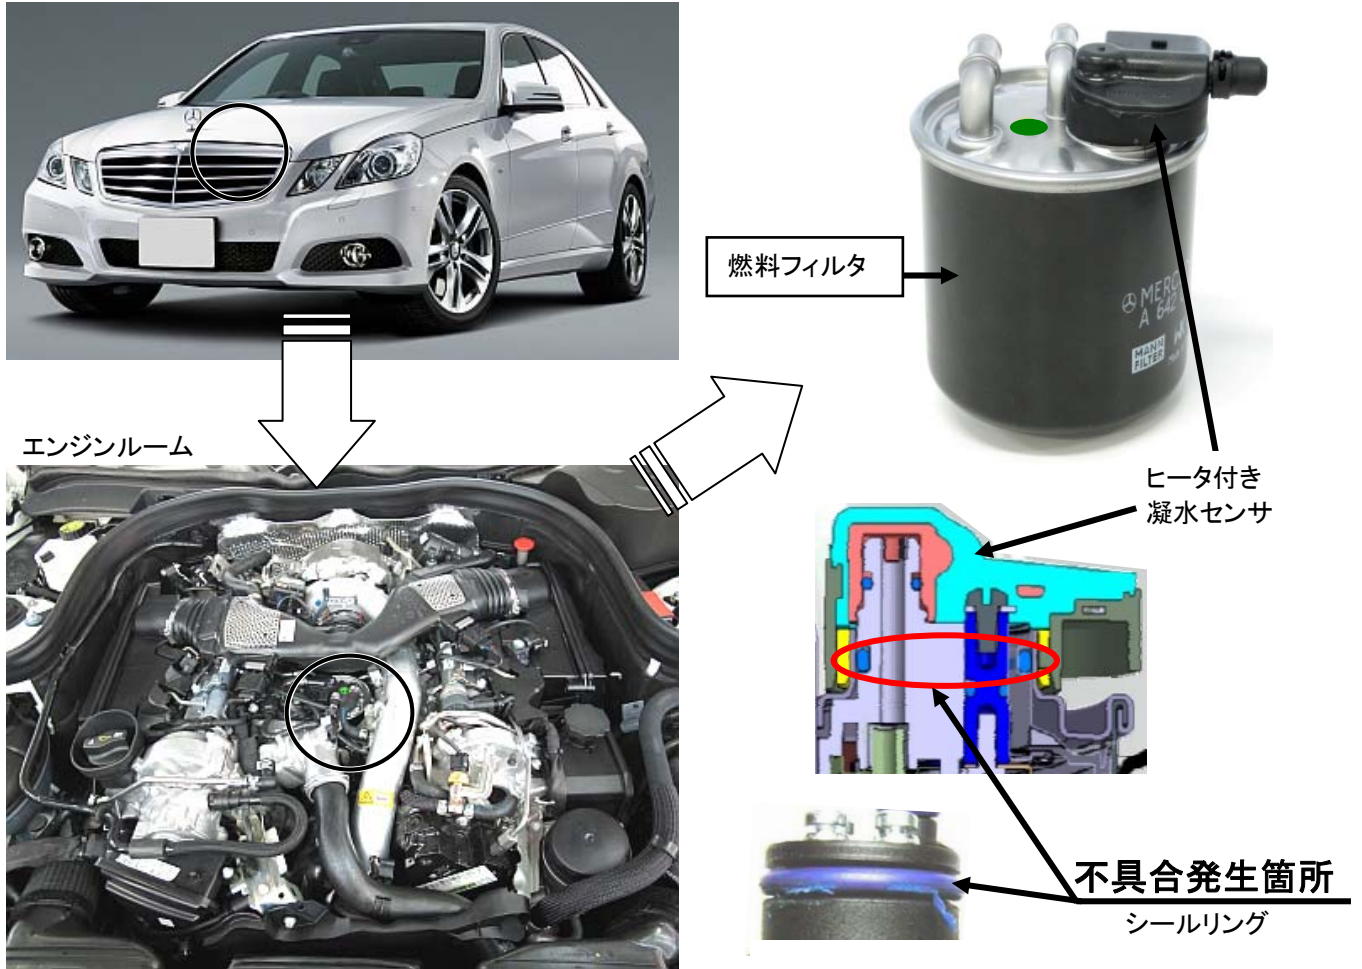
注： は交換部品を示す。

燃料フィルタのシールリングにおいて、製造時の材料配合と成型が不適切なものがあり、圧力保持性能が不足しているものがある。そのため、そのままの状態で使用を続けると、当該シールリングから燃料が漏れ、燃料圧によって燃料フィルタ上部の樹脂カバーが破損し、燃料が流出するおそれがある。

全車両、燃料フィルタの上面に添付されているラベルを確認し、対象となるものは燃料フィルタを良品に交換する。

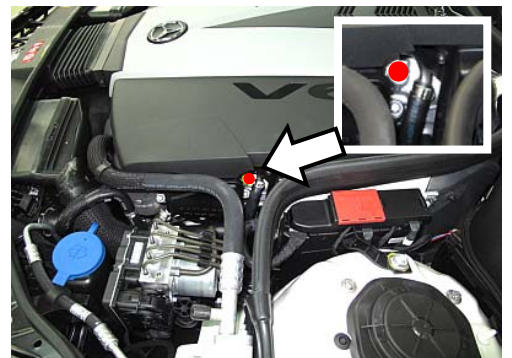
識別： エンジン左側にある燃料配管ホルダのボルトに赤色ペイントを塗布する。
