# 改善箇所説明図

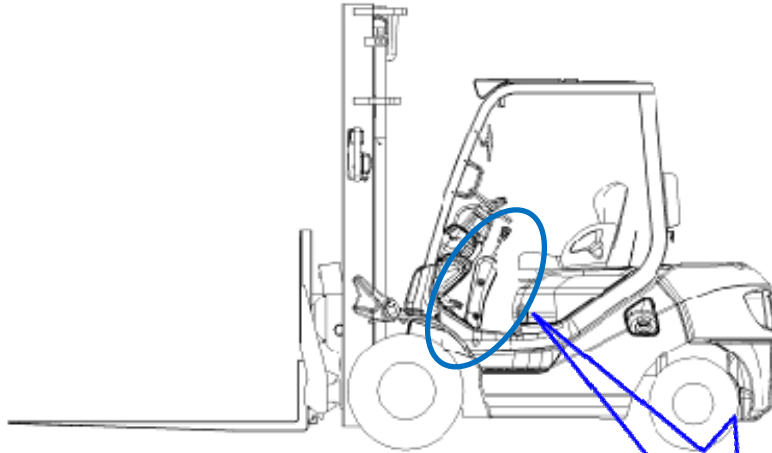
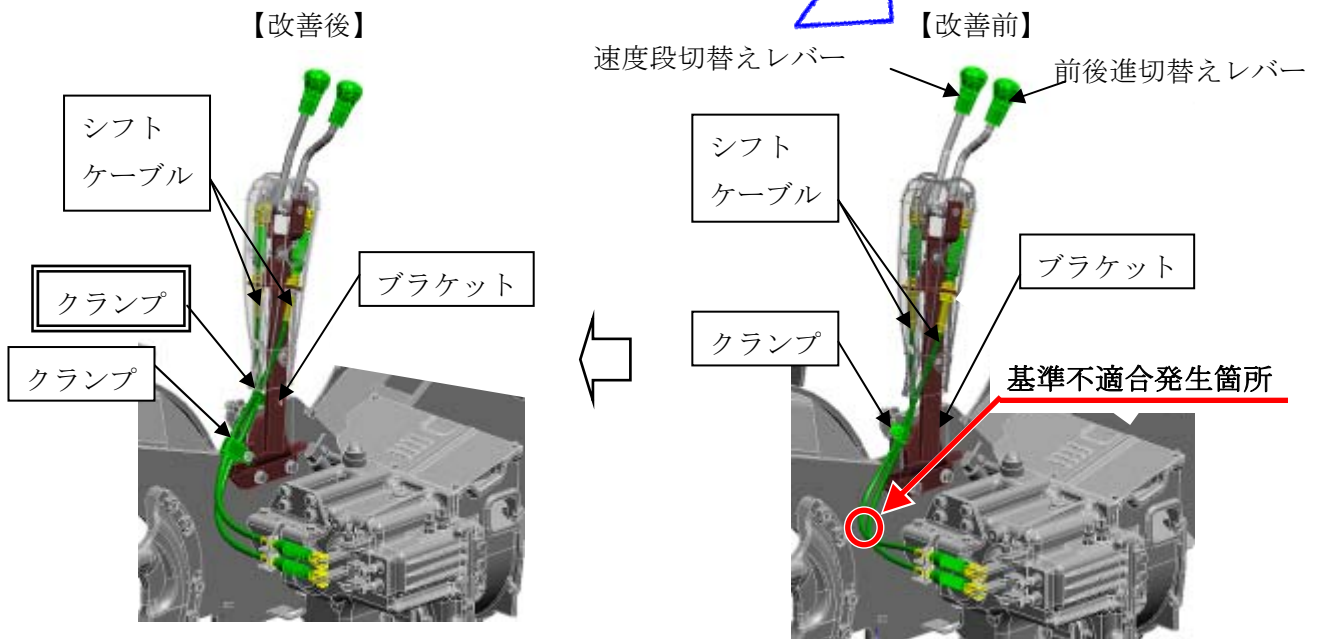
注：  は交換部品を示す。  
 は追加部品を示す。

（ 手動変速機において、組立工程でシフトケーブルを折り曲げて組み付けたものがある。そのため、そのまま使用を続けると、シフトケーブルが折損してシフト操作が出来なくなり、走行不能となるおそれがある。 ）

改善措置の内容： 全車両、クランプとブラケットを対策品に交換し、新たにクランプを追加するとともに、シフトケーブルを新品に交換する。

識別： ブラケットに白ペイントを塗布する。
