改善箇所説明図

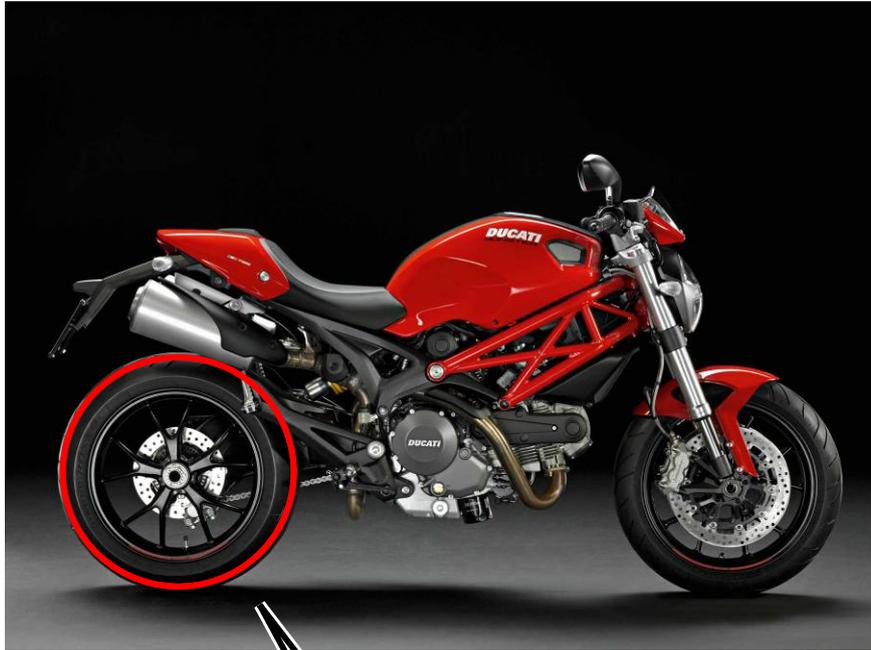
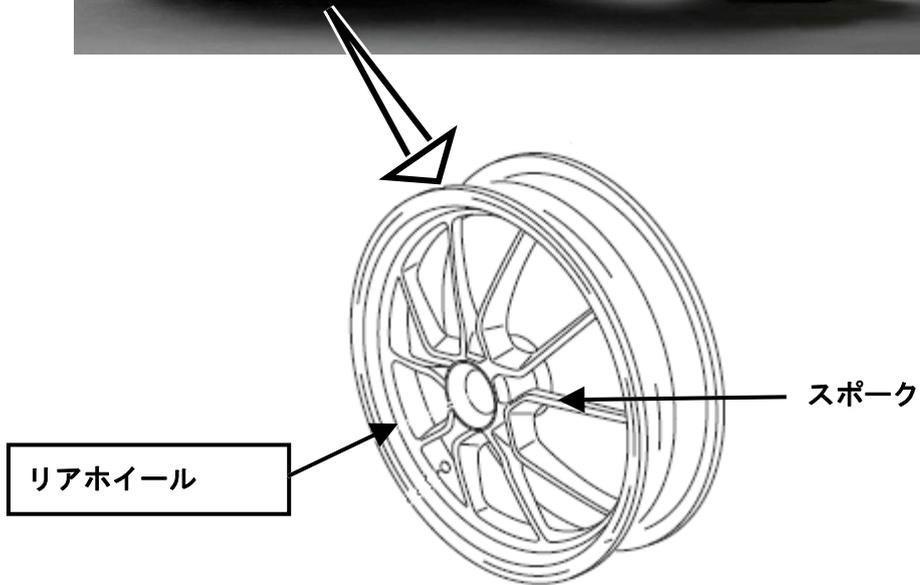
基準不適合発生箇所

リアホイールにおいて、スポーク部の強度が不足しているため、非常に大きい負荷のかかる使用により、スポーク部に亀裂が発生する場合があります、そのままの状態で使用を続けると、当該部品が破損するおそれがある。

改善の内容

全車両、リアホイールを対策品と交換する。

識別：リアホイールのリム部に緑のペイントをする。
