改善箇所説明図

リターンズpring
基準不適合発生箇所

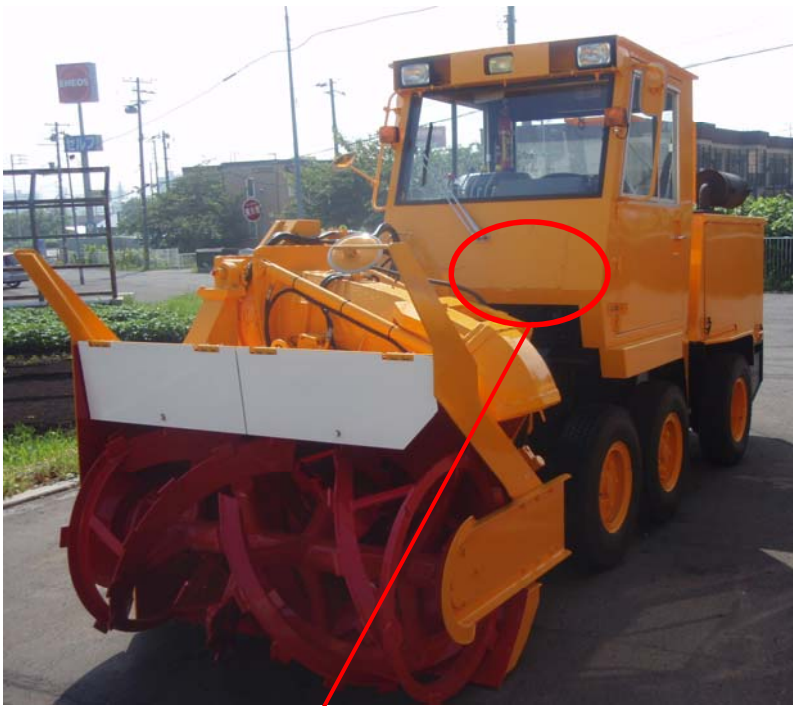
基準不適合箇所

ロータリ除雪車の车速コントロールペダルのリターンズpringにおいて、当該ペダル踏み込み時にガイドピンとspringが干渉するものがある。そのため、そのままの状態で使用を続けると、リターンズpringが折損し、当該ペダルが最大に踏み込まれた位置から戻らなくなり、エンジンの回転が下がらなくなる恐れがある。

全車両、リターンズpringの巻径を大きくした対策品に交換する。

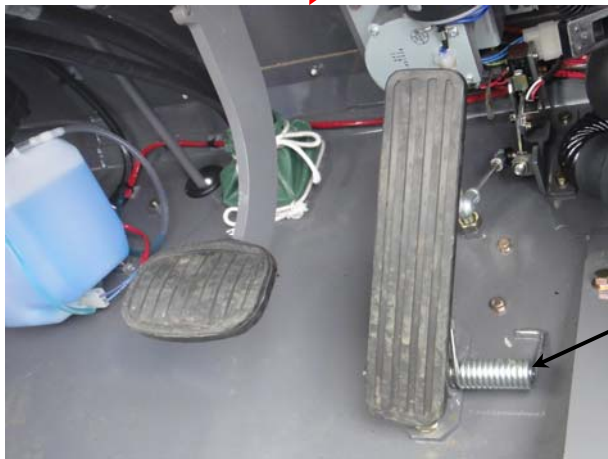
現状品	対策品
<p>φ18</p>	<p>φ19.7</p>
