改善箇所説明図

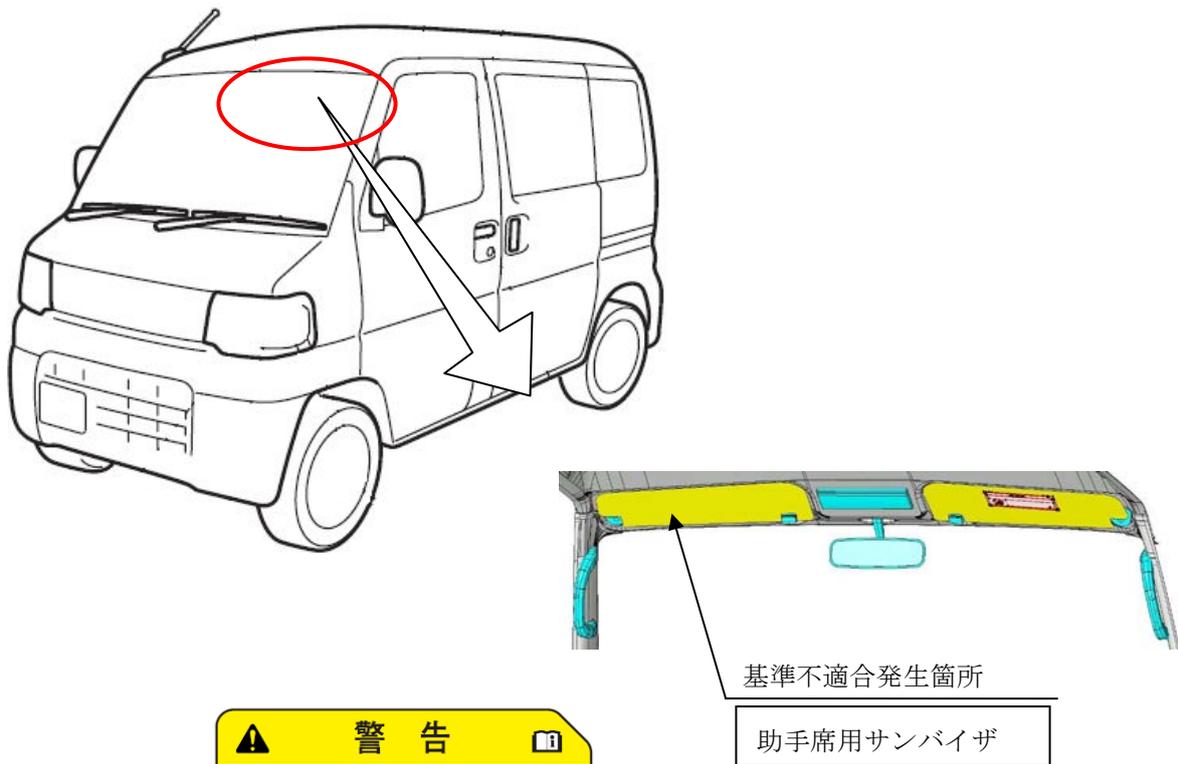
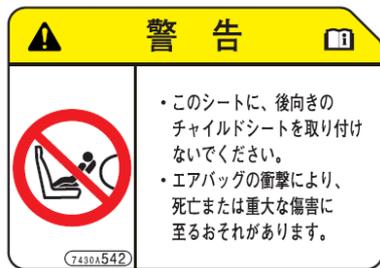
助手席エアバッグ用コーションラベル

助手席用サンバイザにおいて、図面処置不備により、助手席エアバッグ用コーションラベルが貼付されていないため、道路運送車両の保安基準に適合しない。

注：図中の 内は、交換部品を示す。

全車両、助手席用サンバイザを正規品に交換する。

識別：運転席側ドアチェックのドア側取付けボルト（上側）頭部に、白または黄色のペイントを塗布する。
