改善箇所説明図

制動装置（ブレーキホース）

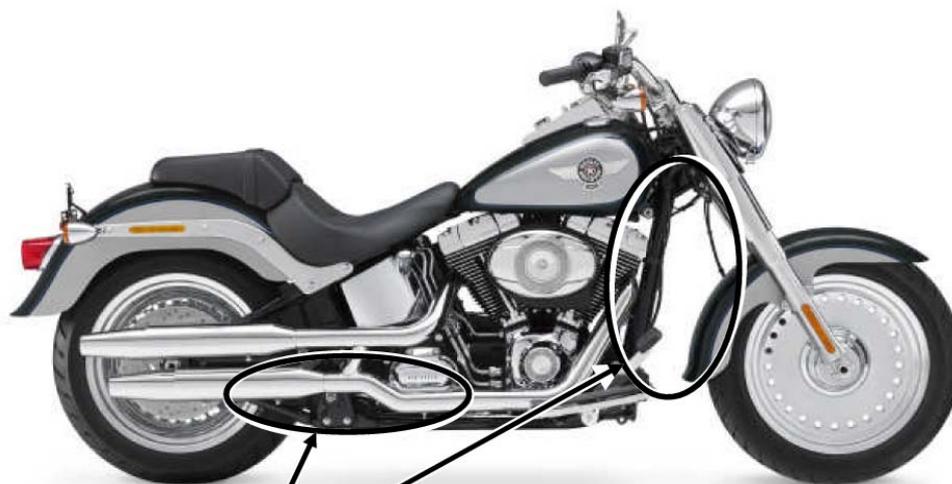
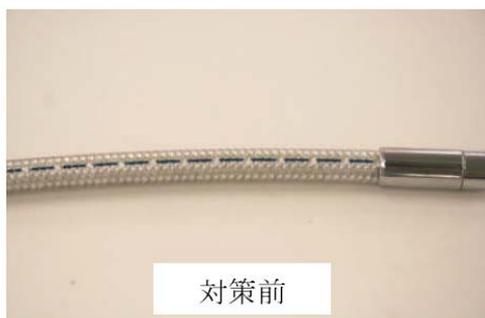
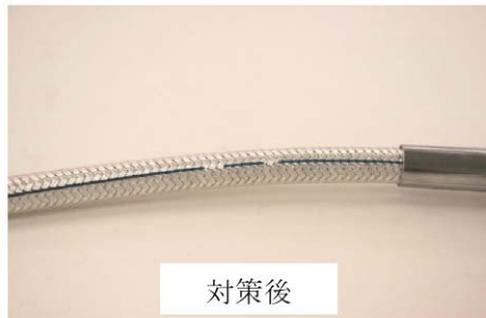
ディーラーオプションのステンレスメッシュ製ブレーキホースにおいて、ホース内側に使用されているチューブの材質が不適切であったため、よじれや曲げにより亀裂が入り、ブレーキフルードが漏れ、制動力が低下する可能性がある。そのため、そのままの状態で使用を続けると、ブレーキが利かなくなるおそれがある。

改善の内容： 全車両確認後、該当のブレーキホースが取り付けられているものは対策品と交換する。
