改善箇所説明図

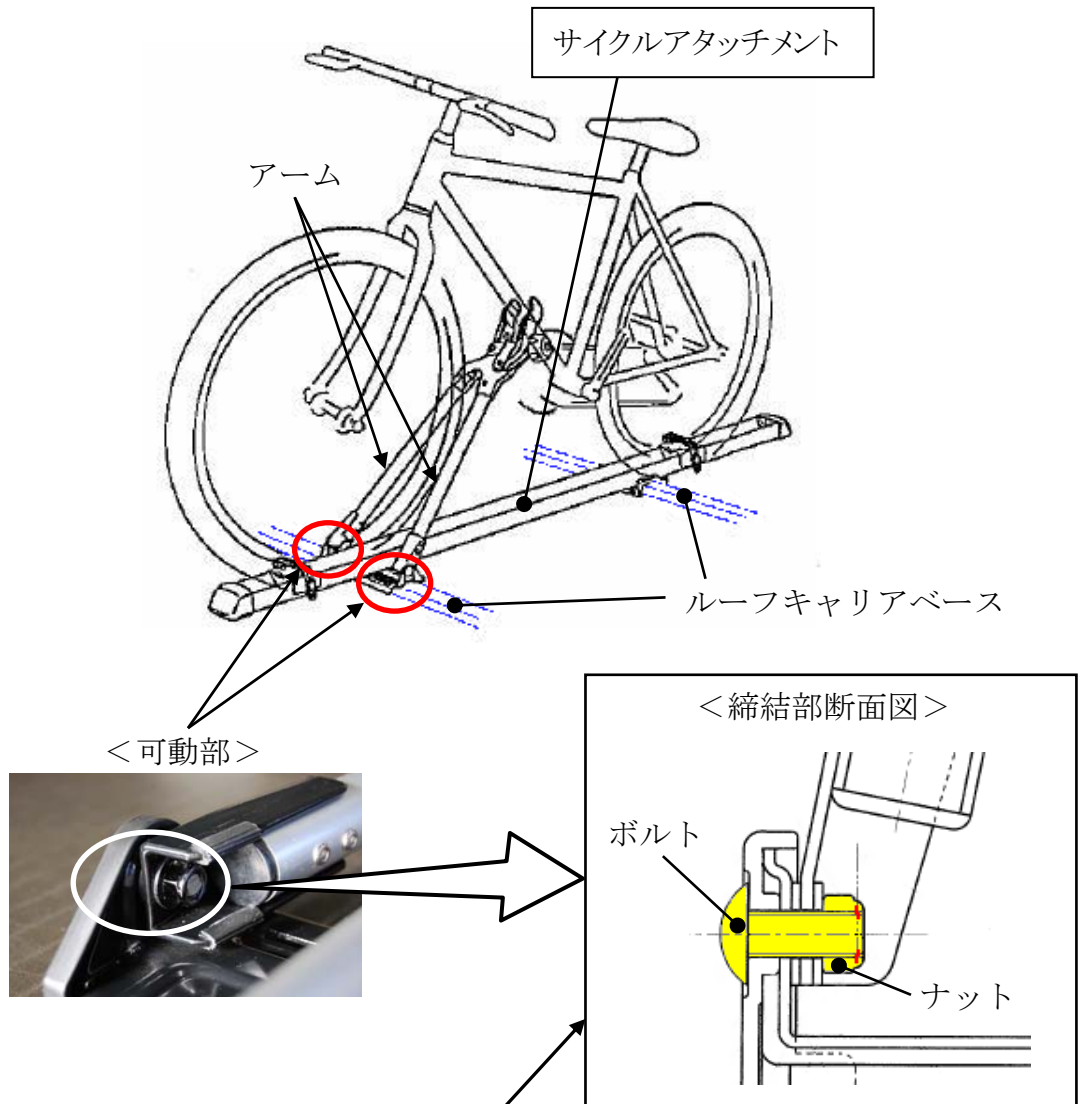
基準不適合発生箇所

後付け用品のサイクルアタッチメントにおいて、自転車を支持するアームの可動部の製造ばらつきにより、可動部締結ナットのゆるみ止めが機能しないものがある。そのため、そのまま使用を続けると走行時の振動等でボルトとナットが脱落し、アームが支持点を失って自転車を支えられなくなるおそれがある。

注: は交換部品を示す。

改善内容

後付け用品が対象であることを確認し、該当する場合には、サイクルアタッチメントを対策品に交換する。
