改善箇所説明図

コンテナセミトレーラにおいて、左右のフレームを連結するためのクロスメンバー両端の締結用ボルトの選定が不適切なため、当該締結用ボルトが緩むものがある。そのため、そのままの状態で使用を続けると、当該締結部にガタつきが発生し、車枠の堅ろう性が損なわれるとともに、最悪の場合、板ばねを支持するハンガーブラケット連結部材の溶接部に亀裂が入るおそれがある。

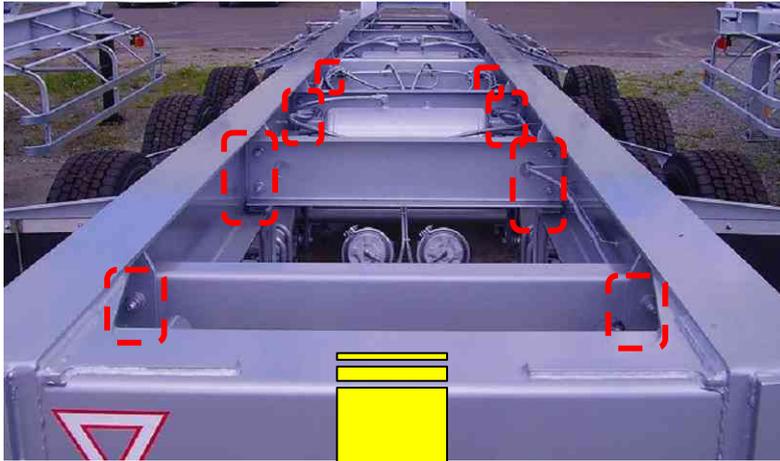
基準不適合発生箇所

注: [red dashed box] は、交換部品を示す。

改善処置の内容

全車両、クロスメンバー締結用ボルトを対策品に交換するとともに、ハンガーブラケット連結部材を点検し、溶接部に亀裂が発見された場合は、当該亀裂部を補修する。

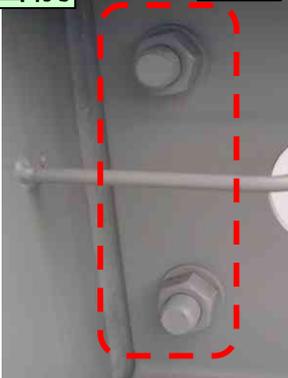
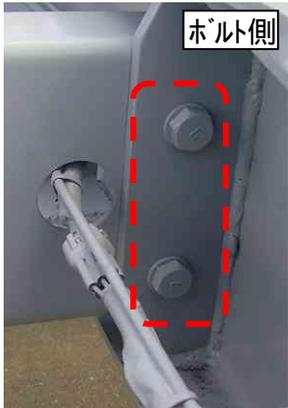
改善前

M16 ボルト

ナット側

ボルト側

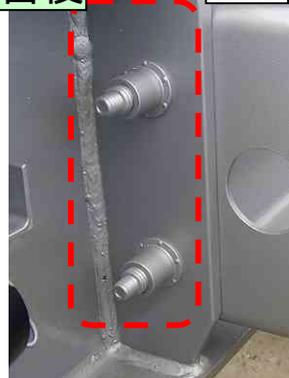
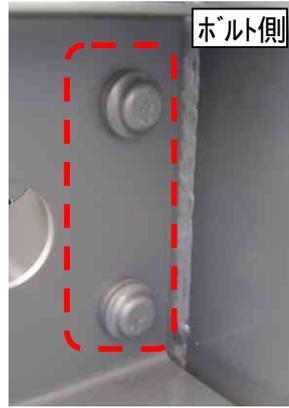
改善後

M16ロックボルト (商品名:ハックボルト)

ナット側

ボルト側

(交換)

ボルトの外観で判別できるため、識別は行わない。
