改善箇所説明図③

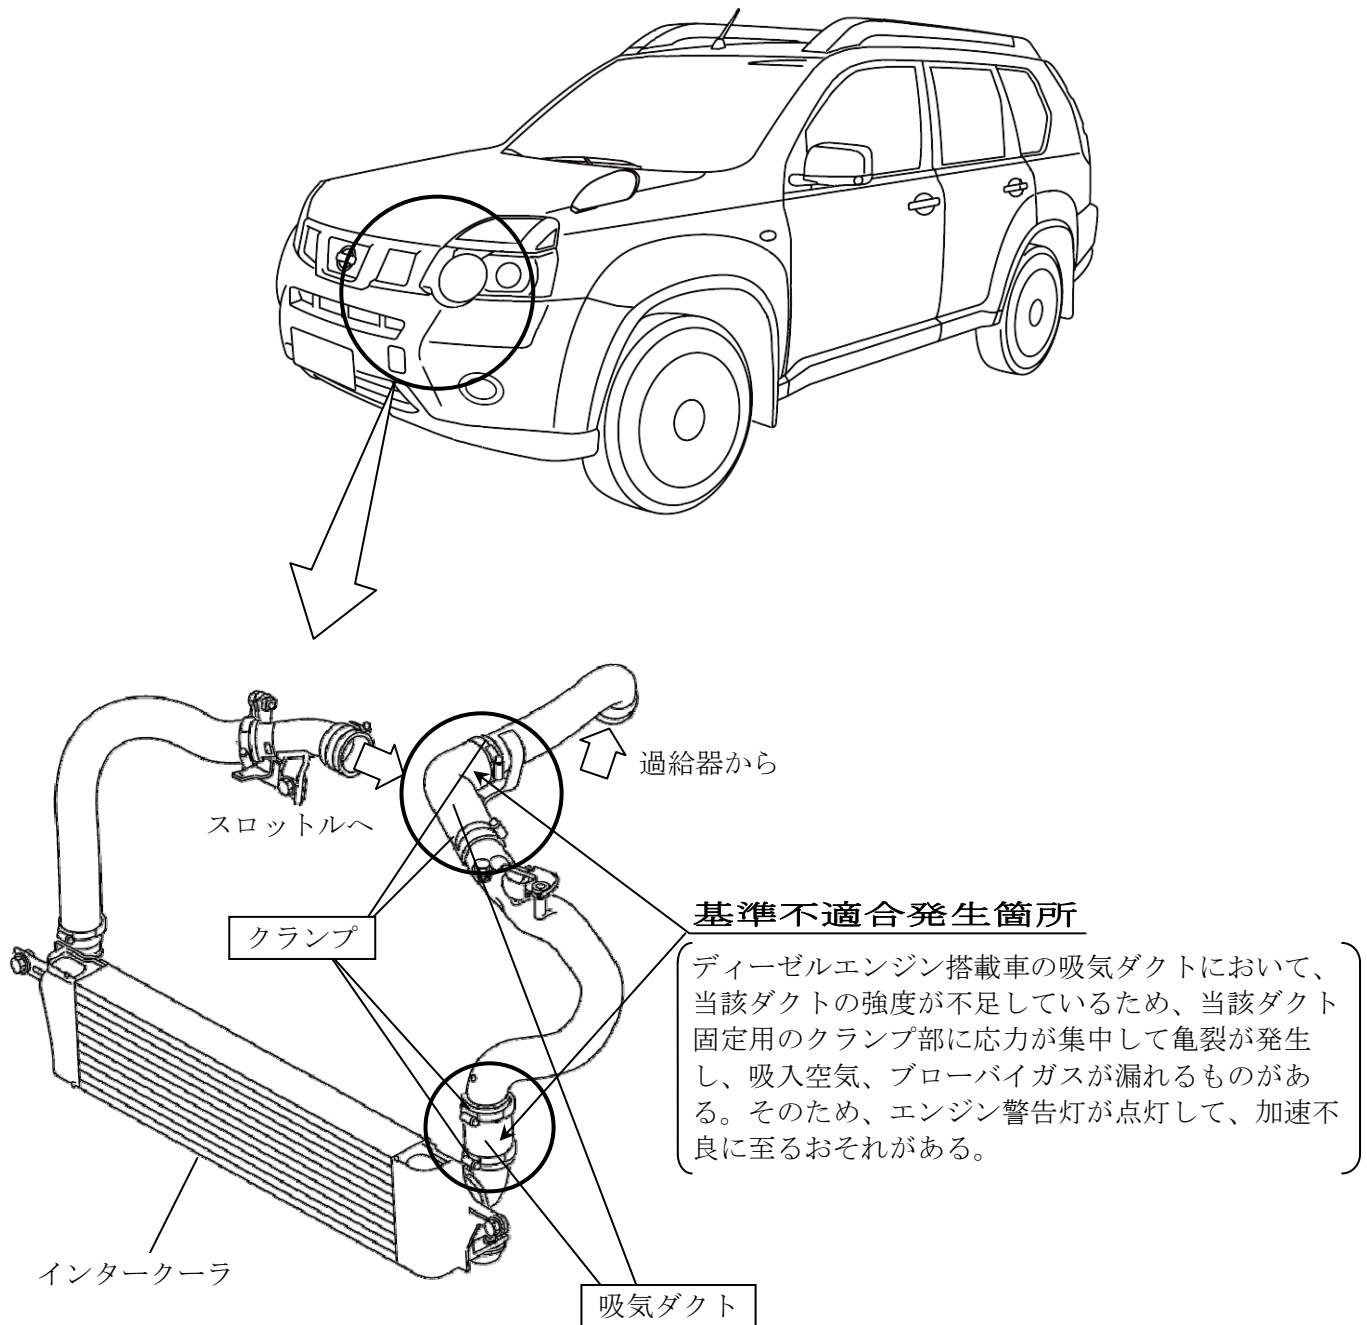
注： は、交換部品を示す。

全車両、当該ダクト、および、当該クランプを対策品と交換する。

識別：銀色のシールをモデルナンバープレートの右横に貼り付ける。
