“あって当たり前”の橋を 不自由なく利用して いただるために

高度先進技術で耐震補強

浜名大橋の主な工事箇所

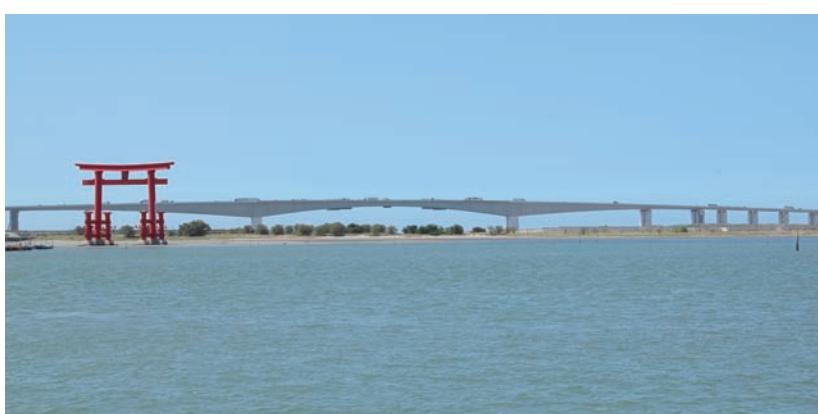
浜名大橋。近くには弁天島や海釣り公園など観光地も。

日本の東と西を結ぶ大動脈、国道1号。現代の東海道とも謳うべき主要幹線道路の浜名バイパスに「浜名大橋」があります。全長631m、浜名湖と遠州灘を臨み、1976年の完成時には桁橋^{けたばし}で世界一の支間240mを記録した雄大で美しい橋です。

日本経済の飛躍的な成長に伴い、車両の大型化が進みさらに通行料金の無料化により交通量が増大しました。竣工から約35年を経過して老朽化も進んでいることから、補強・補修対策が必要になりました。

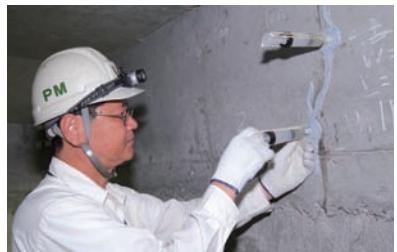
橋桁内部。壁のひび割れ部分に補修用の接着剤を注入。緻密な手作業が必要。

炭素繊維シートを貼る前に、橋桁内部のひび割れなどの損傷補修も実施しました。ひび割れ部に特別な接着剤を注入して補修し、鉄筋の露出箇所はコンクリートを塗り直した後、炭素繊維

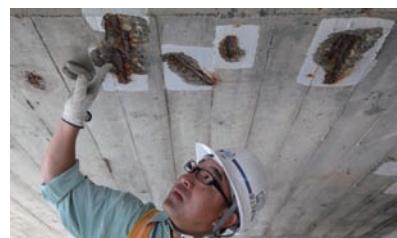
浜名大橋の鉄筋が露出した箇所を点検し、補修工事の準備をする。後日、コンクリートで修復。

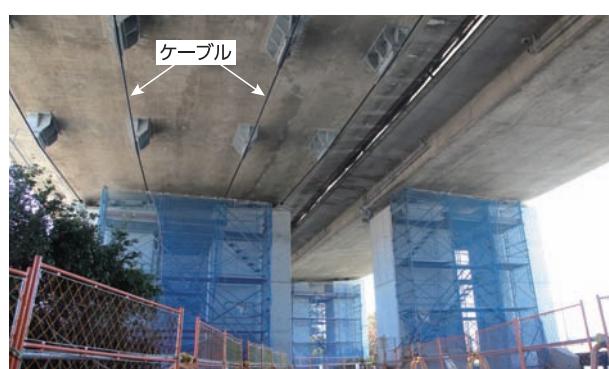
浜名バイパス、篠原橋。床版のひび割れを抑えるためにケーブルを張り、補強を行っている。

名バイパスの篠原橋では床版（橋の裏側）に多くのひび割れが発見されたため、床版の下面にケーブルを新たに設置し、床版そのものを強固にする対策を行っています。あわせて、大地震時にも橋梁がずれ落ちないように落橋防止装置を設置する耐震補強工事も実施しています。

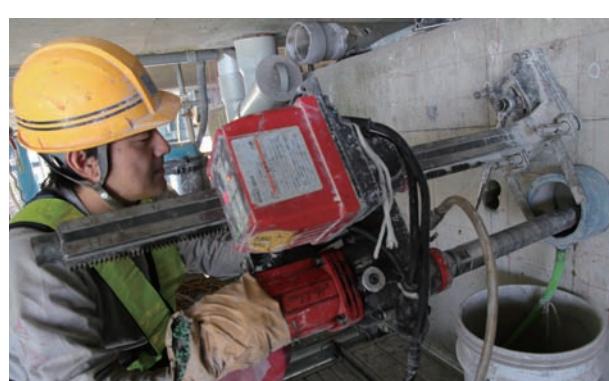
篠原橋の橋脚に落橋防止装置を設置する。既設の鉄筋を切断しないようにコンクリートにドリルで横孔を開け、構造物として一体化させるため鉄筋を挿入。

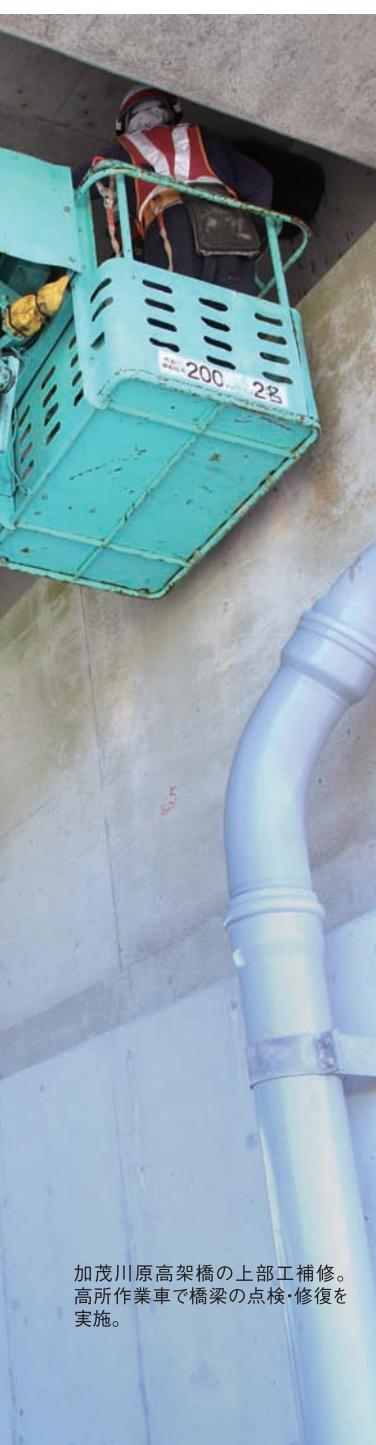
加茂川原高架橋の上部工補修。高所作業車で橋梁の点検・修復を実施。

掛川国道維持出張所が管理する磐田バイパスの加茂川原高架橋では、断面欠損部の補修工事を実施しています。

す。高所作業車による近接目視やハンマーによる打音検査などでコンクリートのひびやはく離などの点検を行い、一つひとつ補修作業を実施しています。橋脚の中の鉄筋をいかに傷めずに修復するかという点も施工者として工夫が必要な部分であり、現場作業員の技術力の高さが橋梁の仕上がりの美しさとして現れます。

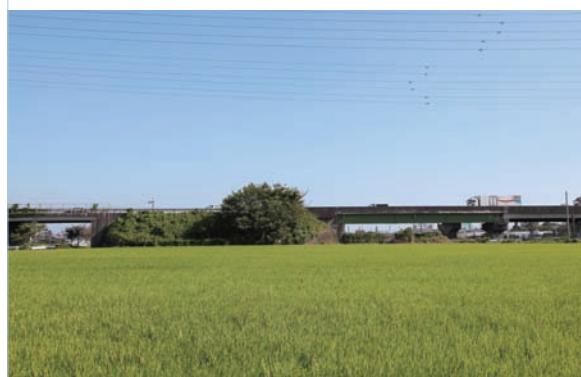
磐田バイパス、加茂川原高架橋は1980年に竣工。30年以上に渡り、地域の人の生活道路となっている。

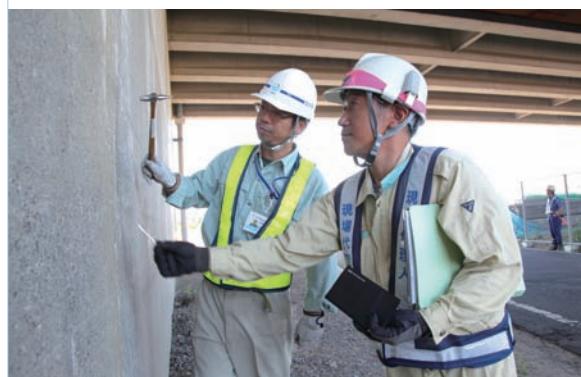
損傷の点検の際は、橋脚の壁面を近接目視した上で、ハンマーで軽く叩く。その音によってコンクリートの浮きなどを確認する。

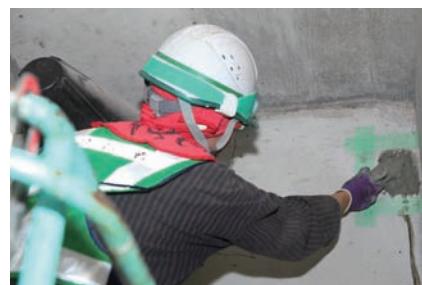
露出した鉄筋周辺のコンクリートをはがし、錆を落とし、防錆（ぼうせい）処理を施した後、コンクリートで修復する。仕上がりの美観にも気を配る。
