## 改善箇所説明図

### 基準不適合発生箇所

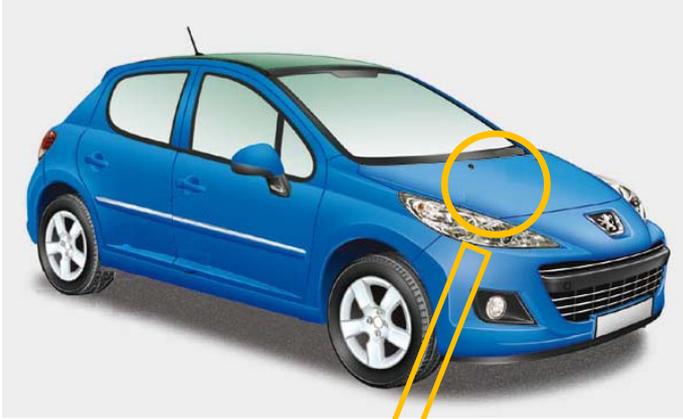
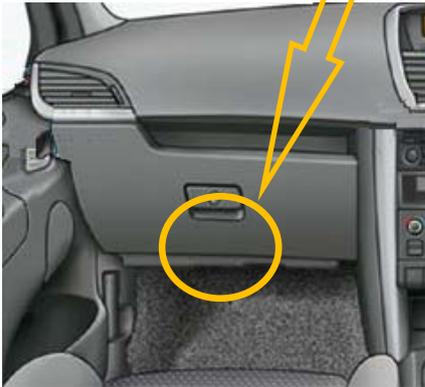
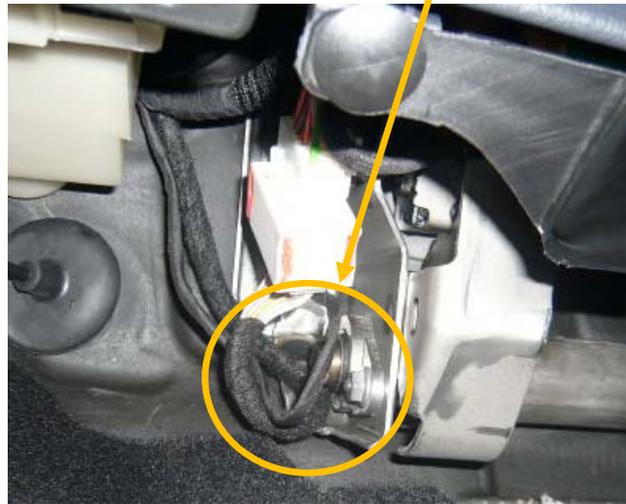
制動灯スイッチ配線

注：□ は不具合部品を示す

制動灯の配線の固定が不十分なため当該配線がブレーキリンクロッドに接触するものがある。そのままの状態で使用を続けると、最悪の場合、配線の被覆が損傷して短絡することでABS警告灯が点灯してABSが作動しなくなるとともに、断線した場合には制動灯が点灯しなくなる。

全車両、当該箇所の固定の状態を確認して固定が不十分な場合は、ハーネスストラップを使用して正しい固定状態に修正し、配線に損傷がある場合は、配線の修理をする。

運転者席側ドア開口部のドアロックストライカー付近に外-1874 のステッカーを貼付する。
