# 改善箇所説明図

## 基準不適合発生箇所

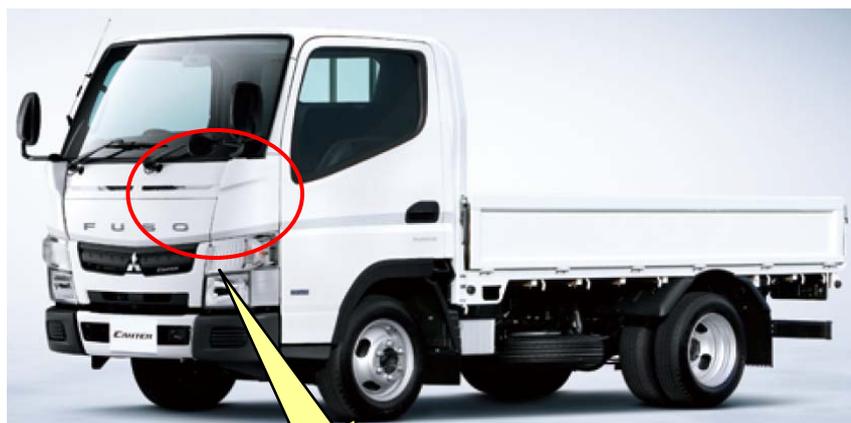
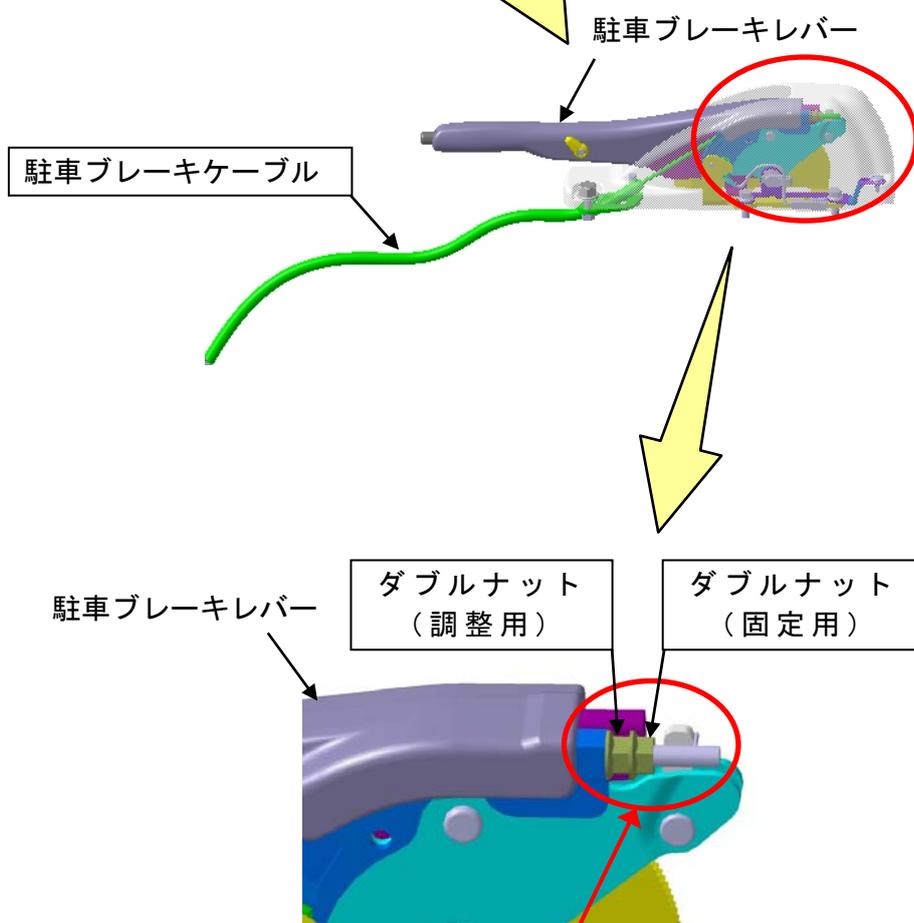
小型トラックの駐車ブレーキにおいて、ケーブルをレバーに固定するダブルナットの締付けが不十分なため、当該ナットが緩むものがある。そのため、そのまま使用を続けると、駐車ブレーキの制動力が不足し、最悪の場合、駐車ブレーキが効かなくなり、また、ケーブルが折損するおそれがある。

注：□は、締付部品または交換部品を示す。

全車両、駐車ブレーキケーブルの組付状態を点検し、固定位置が適正位置にある場合は当該ナットを規定トルクで締付ける。適正位置にない場合はケーブルを交換し、当該ナットを規定トルクで締付ける。

識別：作業完了車には、助手席リヤドアピラーストライカー付近に「LT112」の文字が記載された白黄色のシールを貼付ける。
