## 改善箇所説明図

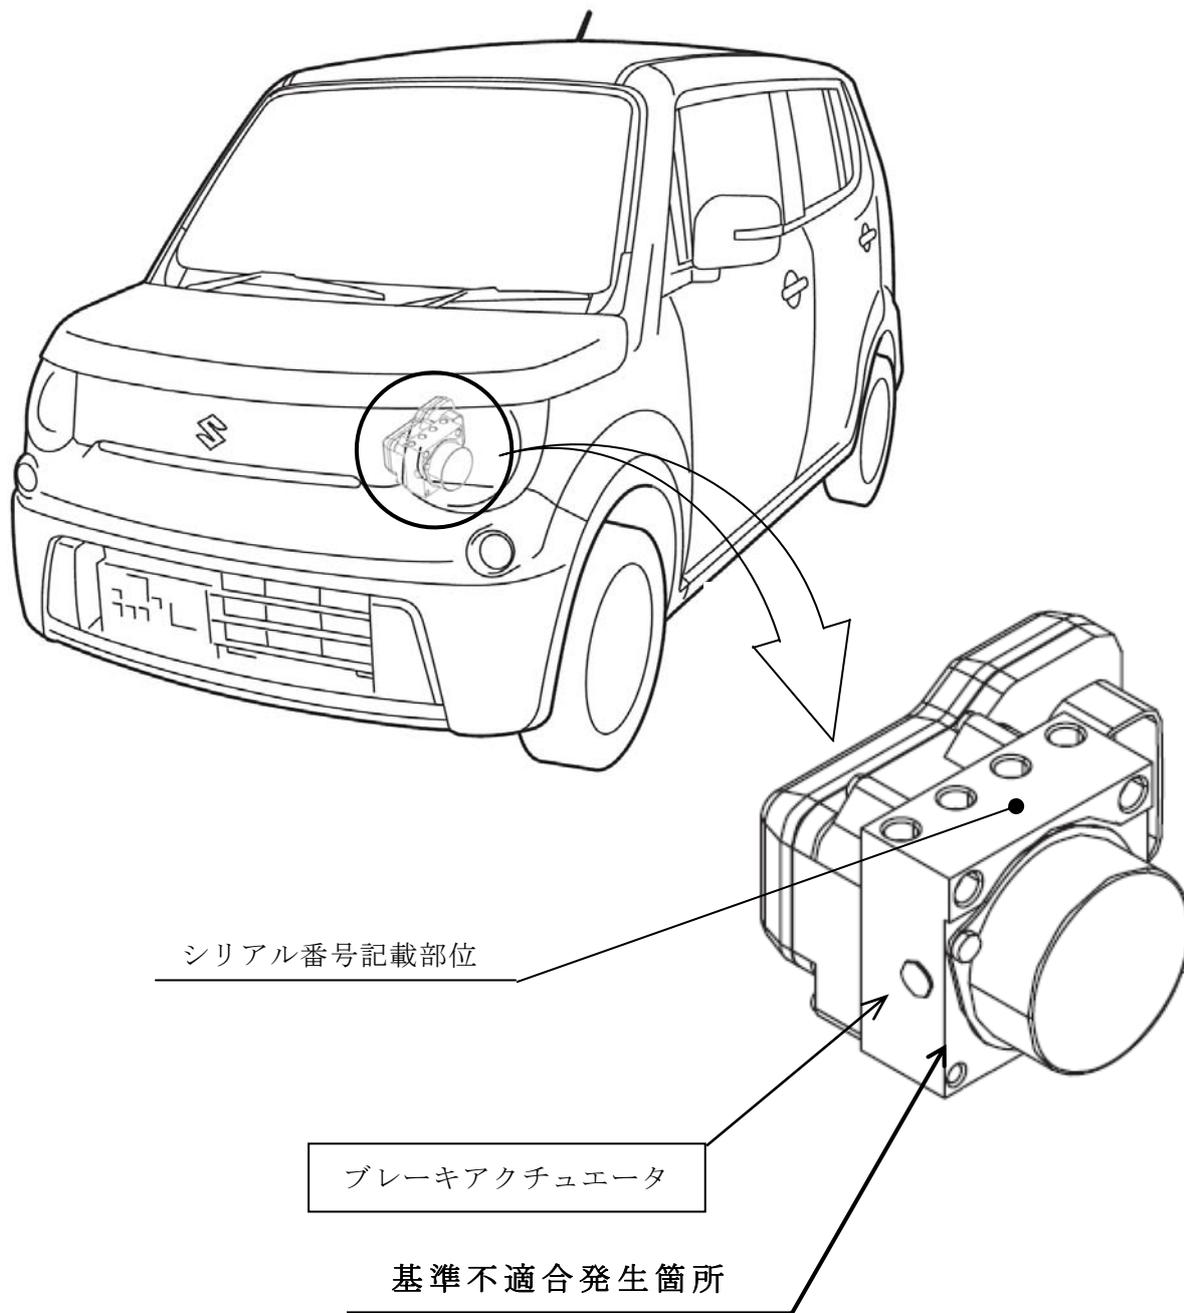
シリアル番号記載部位

ブレーキアクチュエータ

基準不適合発生箇所

ブレーキアクチュエータにおいて、誤ったシールリングが組み付けられたものがある。そのため、当該シール部よりブレーキアクチュエータ内にブレーキ液が漏れてブレーキ警告灯が点灯するとともに、制動力が低下するおそれがある。

全車両、ブレーキアクチュエータの製造番号を確認し該当するものは良品に交換するとともに、当該ブレーキアクチュエータのコネクタ部を点検し、ブレーキ液の付着が認められた場合は、電気配線を新品と交換する。

注：  は交換部品を示す。

識別：ID プレートに橙色のシールを貼付する。
