維持管理に係る最近の話題

(1)中央自動車道笹子トンネル天井板の 落下事故について

(2)「首都高速道路構造物の大規模更新のあり方 に関する調査研究委員会」の提言について

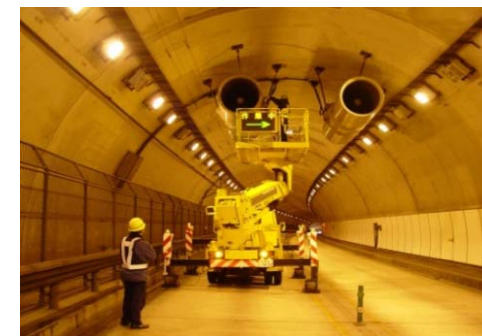
■トンネルジェットファンの点検例

トンネルジェットファンの点検状況

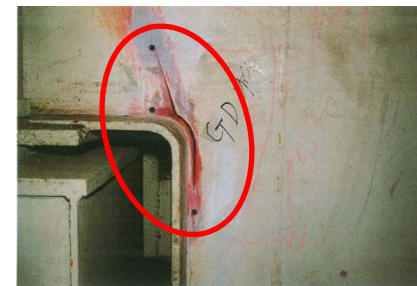
鋼桁切欠部のクラック

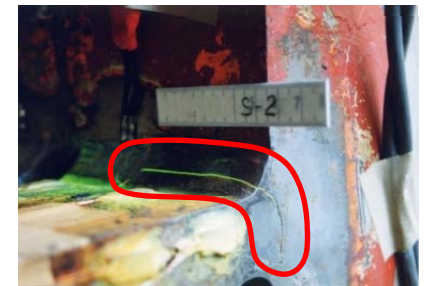
鋼製橋脚隅角部のクラック

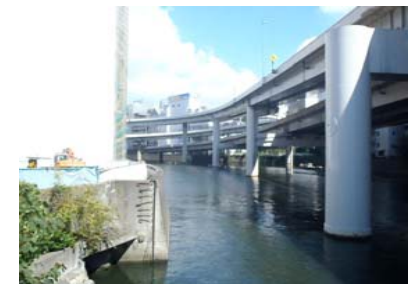
基部が水中にある鋼製橋脚(江戸橋JCT)

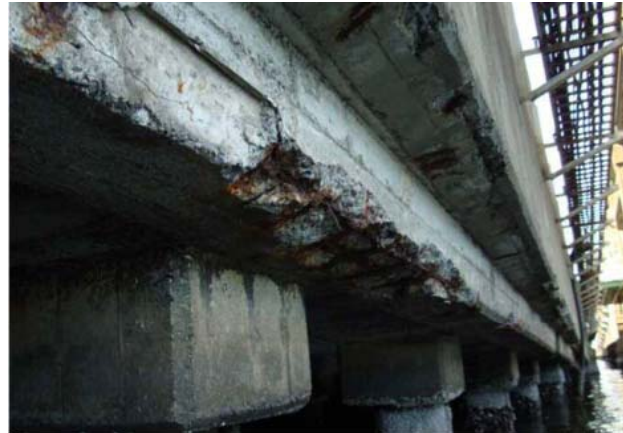
鉄筋腐食によるコンクリート剥落

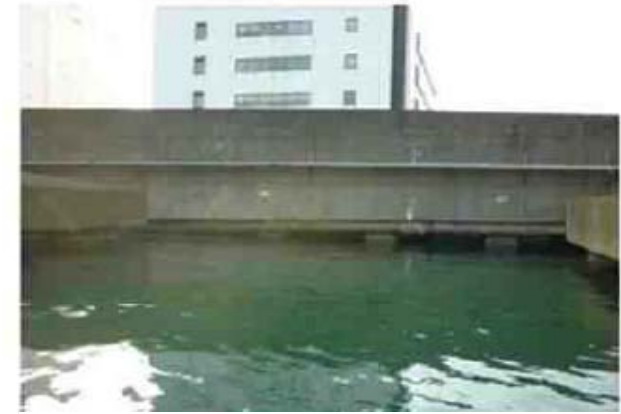
満潮時の栈橋構造
(海面近接部)

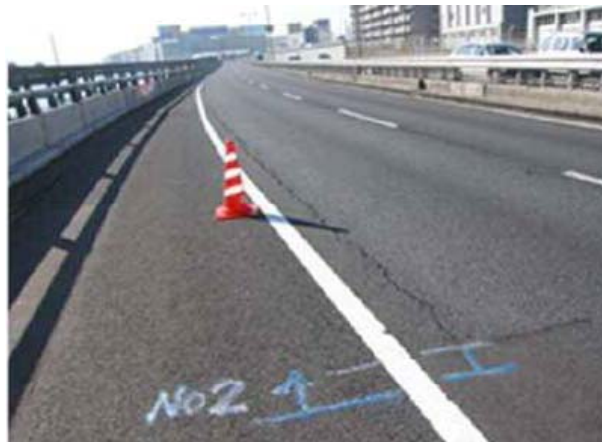
矢板変位による路面ひび割れ

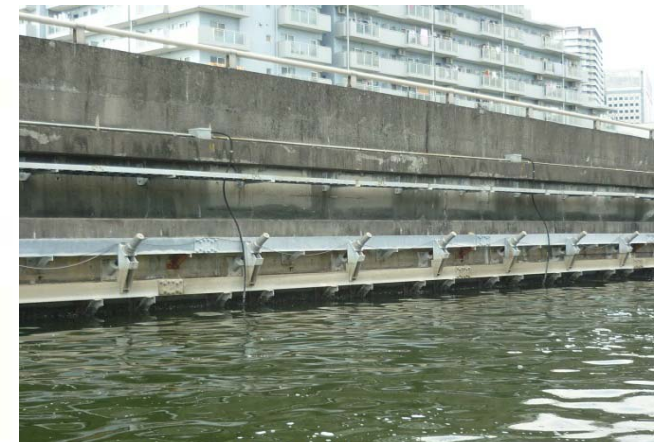
グラウンドアンカーによる補強
(平成20年)
