# 過去の高潮等の被害とその対応の事例

# 高潮による被災状況と避難体制(三河港:平成21年台風18号)

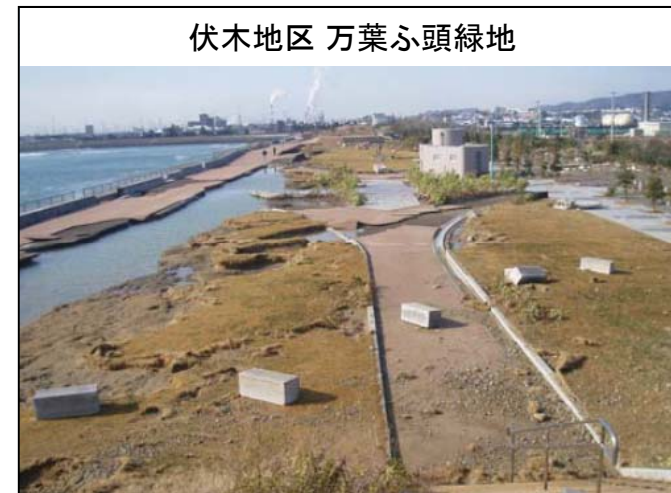
## 【被災状況写真】

- ・平成20年2月23日から24日にかけて発生した「うねり性波浪」により、伏木富山港 伏木地区の北防波堤(全長1,500m)の約800mにわたって消波ブロックの散乱やケーソンが最大で12m滑動。万葉ふ頭緑地においても越波による浸水、陥没等の被害が発生。(その他、県内各地で人的被害(死者2名)を含めて海岸、漁港の施設被害が発生)
- ・被災直後から現地調査を実施し、技術検討委員会(委員:学識者、港空研、県、国)を計3回開催し、うねり性波浪の特性把握と被災メカニズムの解明、今後の対応策についての検討を行った。

- ・越波による浸水のため、臨港道路伏木万葉1号線等3路線で通行止め措置。
- ・越波による被災を受けた、または危険性のある緑地、岸壁等については立入禁止措置。被害の拡大を防ぐ。
- ・県営渡船は、波浪警報発令に伴い、全面欠航。

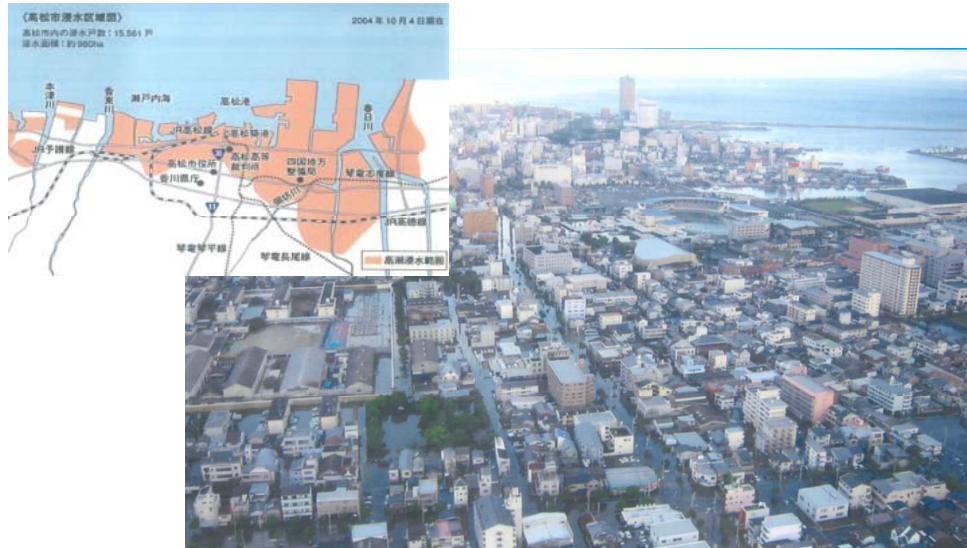
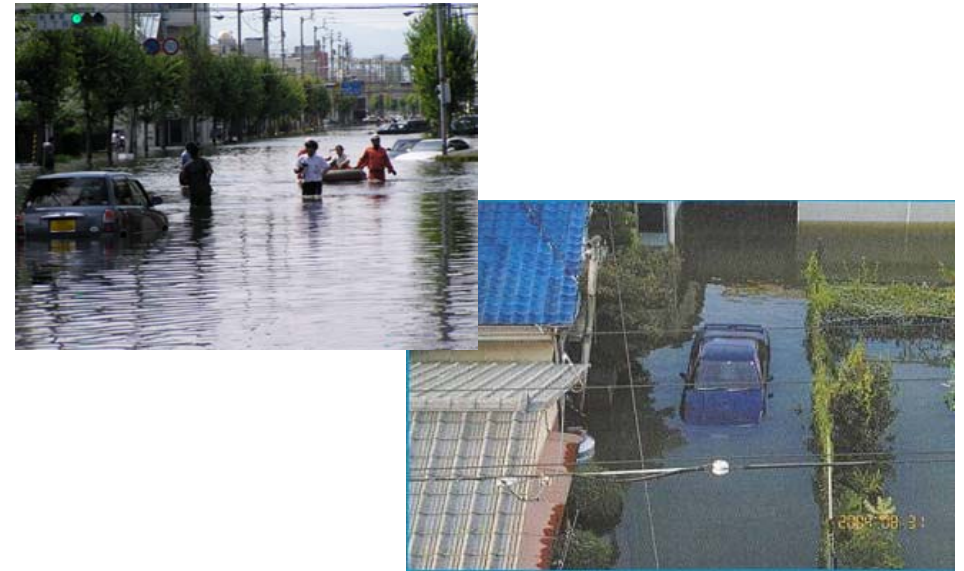
## 【被災状況写真】

平成16年の台風16号に伴う高潮では、高松港で既往最高潮位を記録し、高松港からの越流や越波等により高松市内で床上浸水3,538戸、床下浸水12,032戸という未曾有の被害を被った。

- ・高潮による浸水のため、臨港道路を含めた県道で通行止め措置。
- ・防潮扉についてはすべて閉鎖。
