## 24. 遮音規定の合理化に関する検討

「重量衝撃源の変化による床衝撃音遮断性能の  
対応と性能別床構造仕様の整理及び音環境に  
対する居住者反応・トラブルの発生状況に関する  
調査」

日本大学(理工学部建築学科 教授 井上勝夫)  
日本大学(理工学部建築学科 助教 富田隆太)  
株式会社奥村組(技術研究所 主管研究員 稲留康一)

## 2章 衝撃源と床衝撃音遮断性能及び 性能別床構造仕様の整理

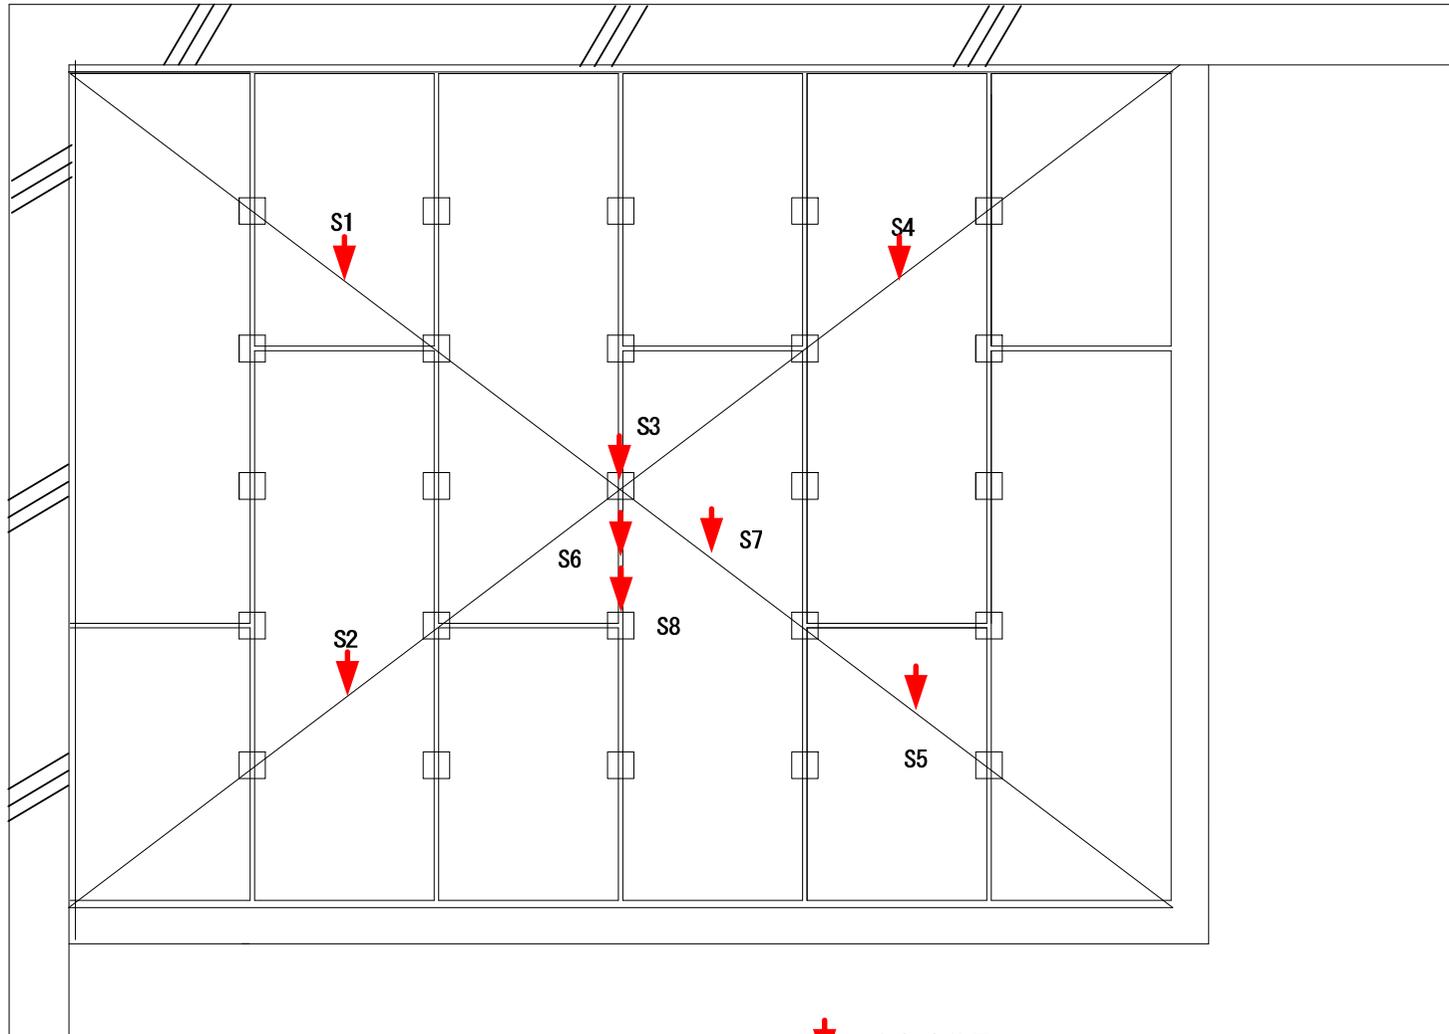
# 乾式二重床上加振点

▼ : 加振点位置

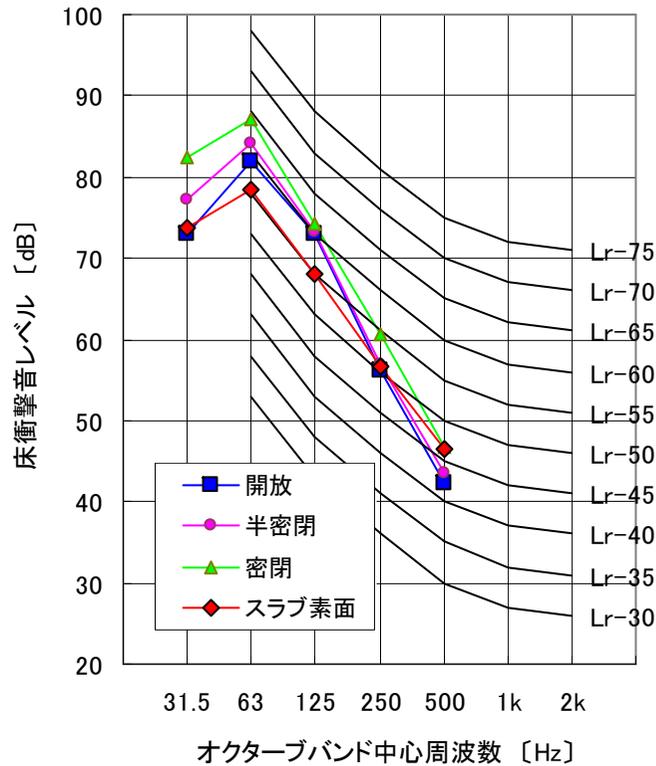
試験体NO. 1

# 床衝撃音レベル測定結果例(タイヤ)

基本パターン

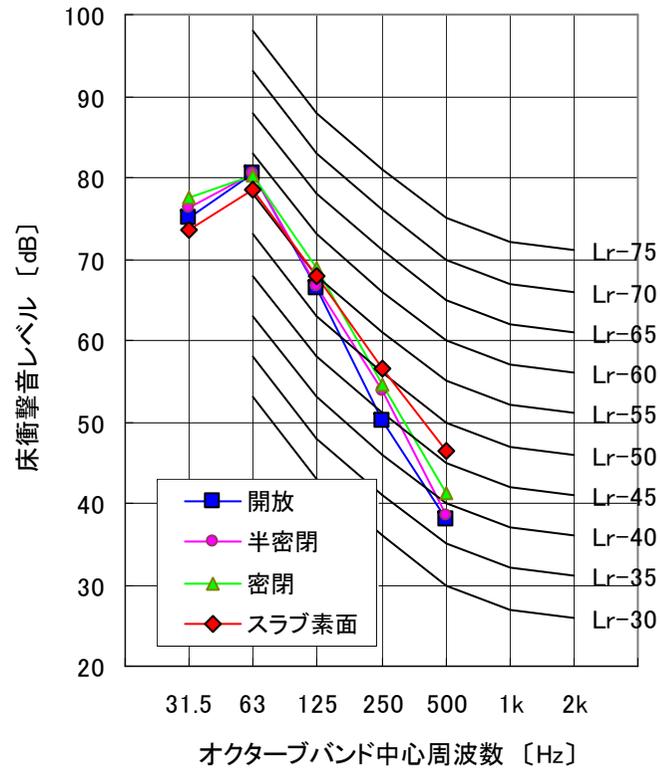
試験体NO. 6

最も性能のよかった  
パターン

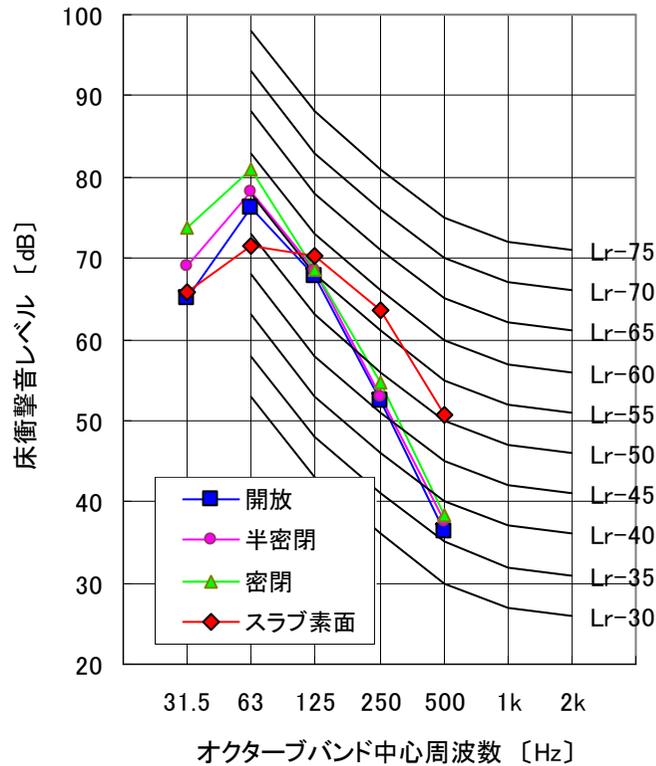
試験体NO. 1

# 床衝撃音レベル測定結果例(ボール)

基本パターン

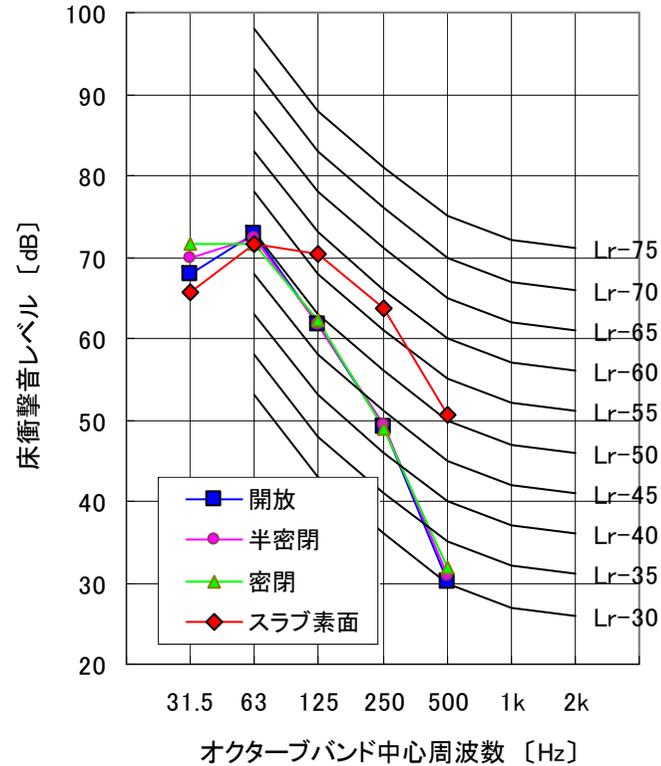
試験体NO. 6

最も性能のよかった  
パターン

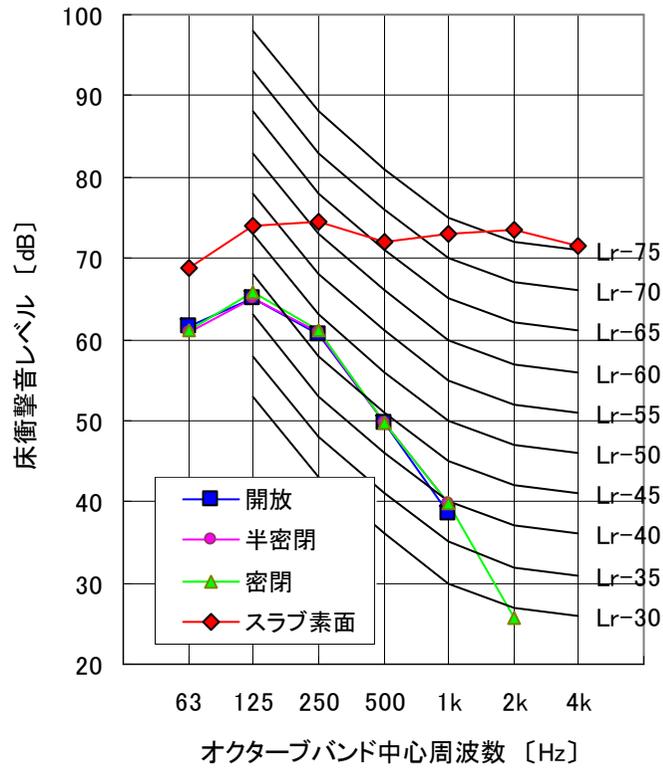
試験体NO. 1

# 床衝撃音レベル測定結果例(タッピング)

基本パターン

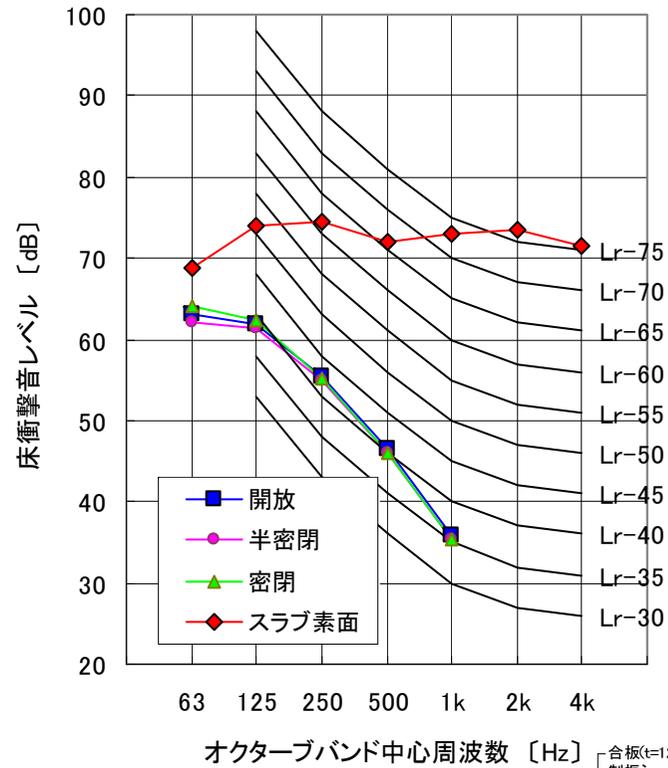
試験体NO. 14

最も性能のよかったパターン

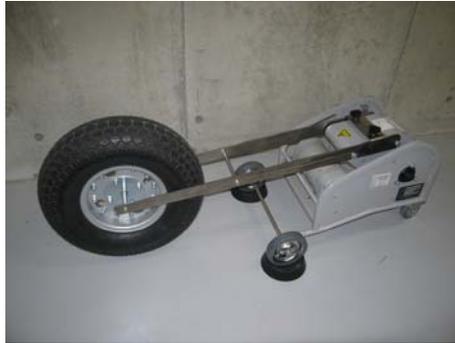
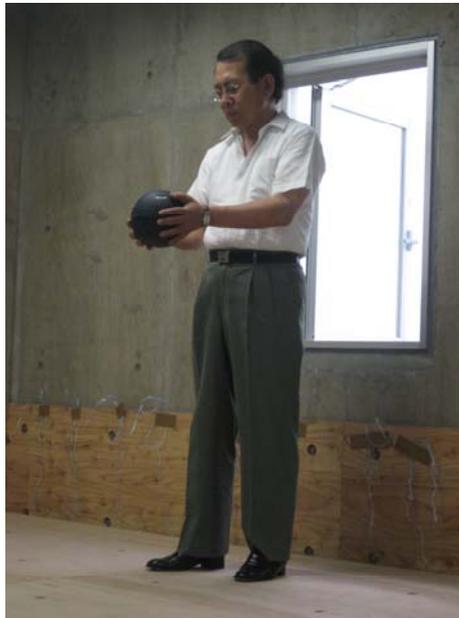
# タイヤとボールの衝撃力特性

JIS A 1418-2に規定する衝撃力

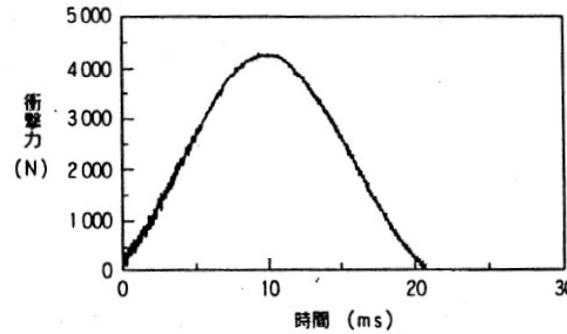
タイヤ衝撃源の衝撃力波形

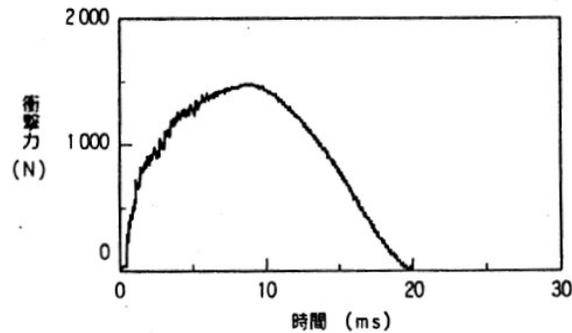
ゴムボール衝撃源の衝撃力波形

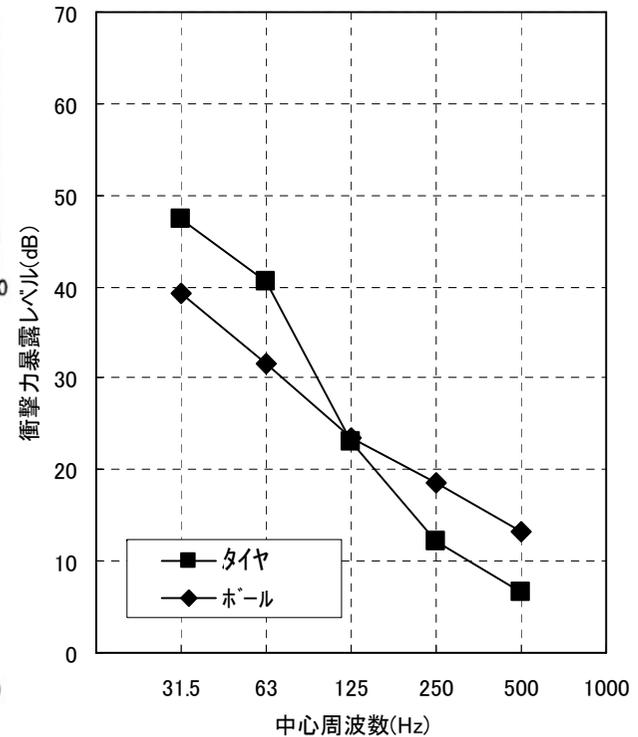
衝撃力暴露レベル

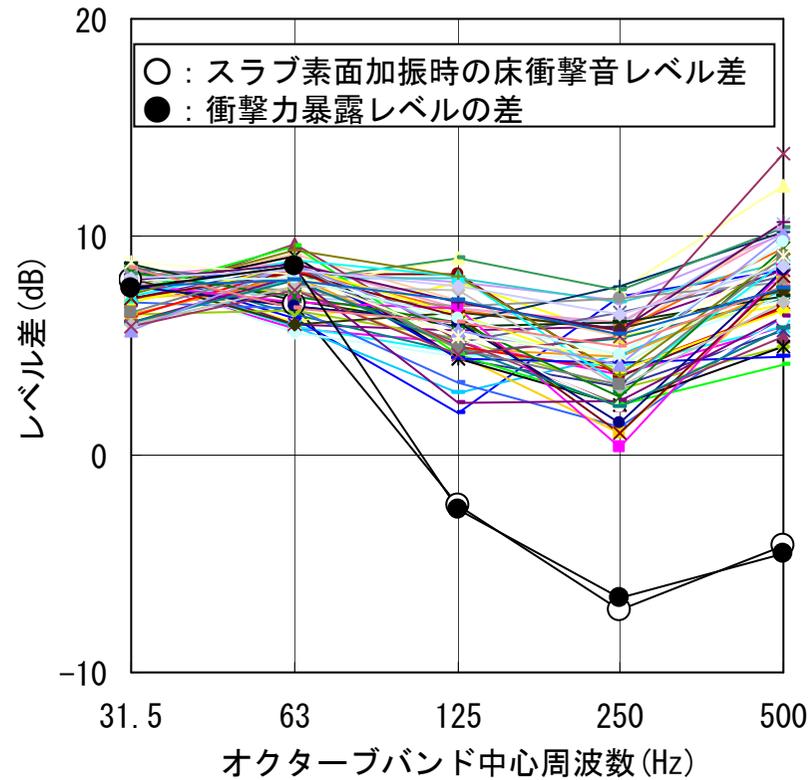
# 衝撃源変化時の床衝撃音レベル差 (タイヤ衝撃源－ボール衝撃源)

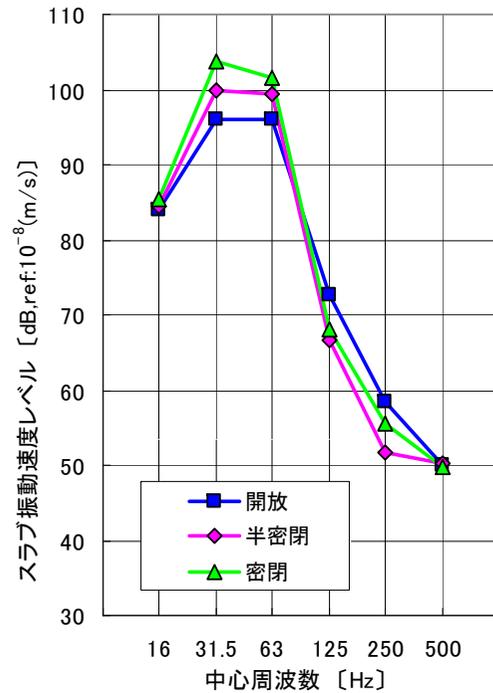
試験体NO. 1

# スラブ速度レベル測定結果例 (タイヤS7加振)

基本パターン

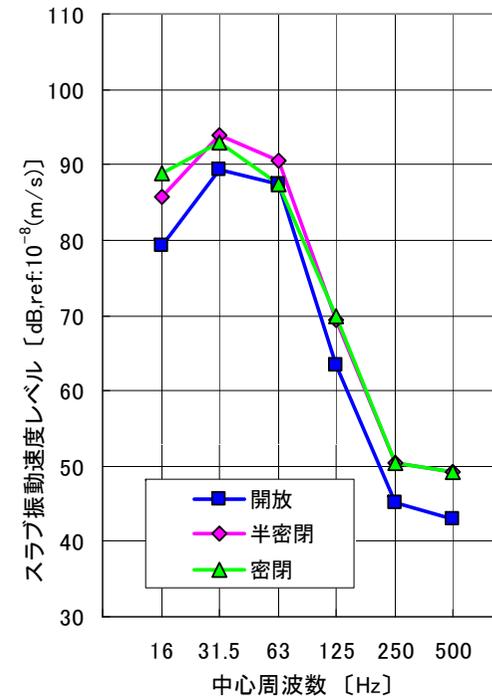
試験体NO. 6

最も性能のよかった  
パターン

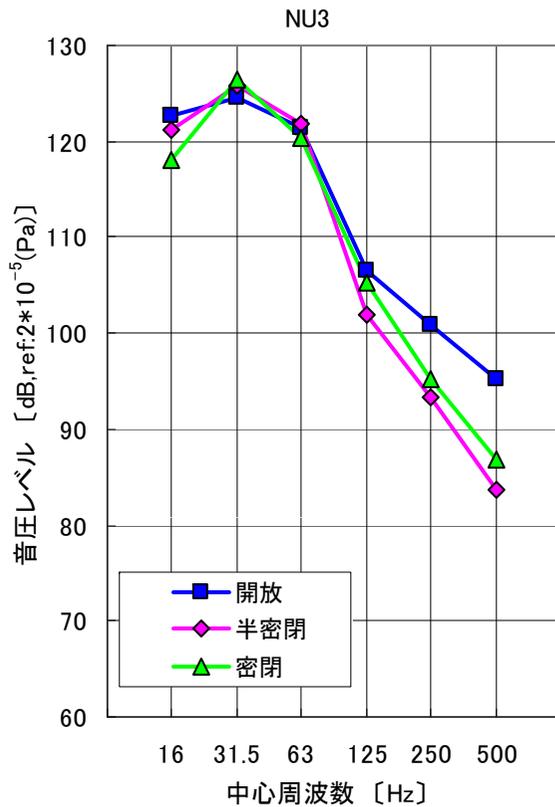
試験体NO. 1

# 二重床内部音圧レベル測定結果例 (タイヤS7加振)

基本パターン

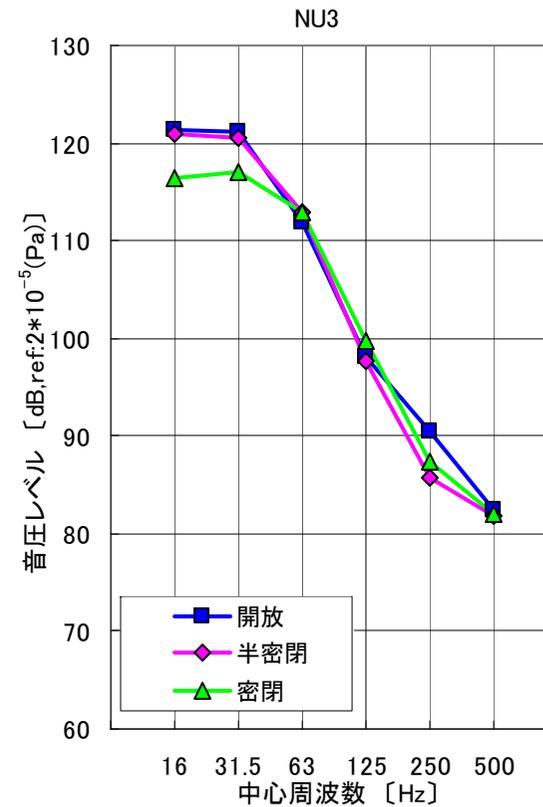
試験体NO. 6

最も性能のよかった  
パターン

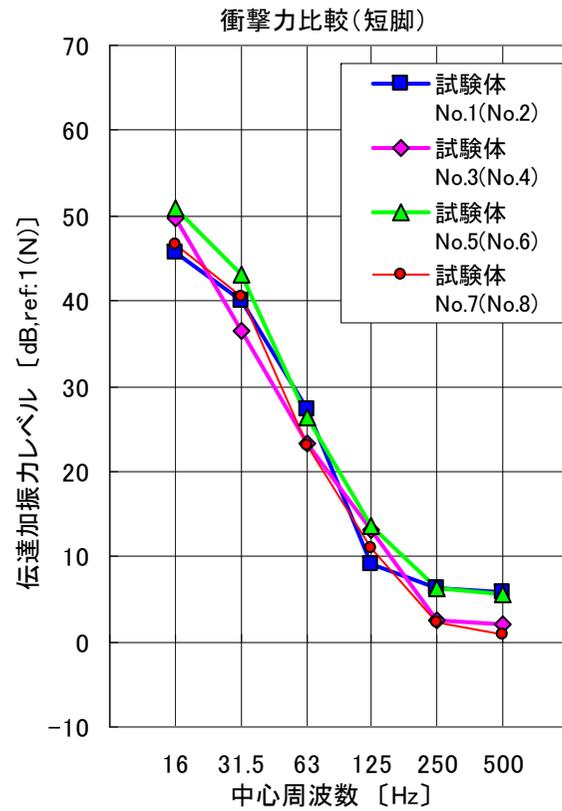
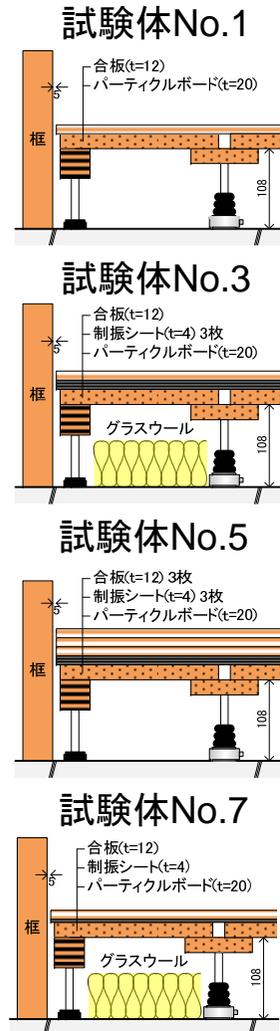
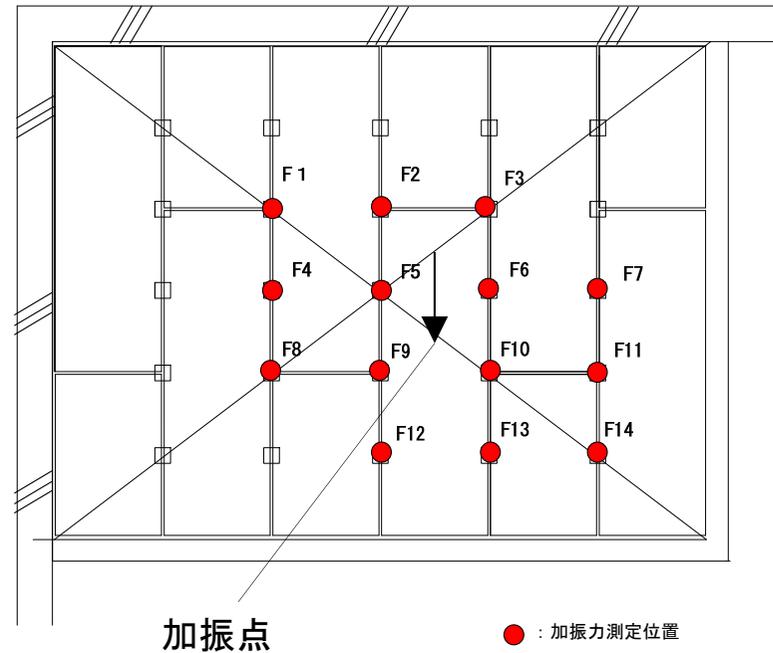
# 支持脚下衝撃力測定結果例 (タイヤS7加振)
