# 改善箇所説明図

## 改善の内容

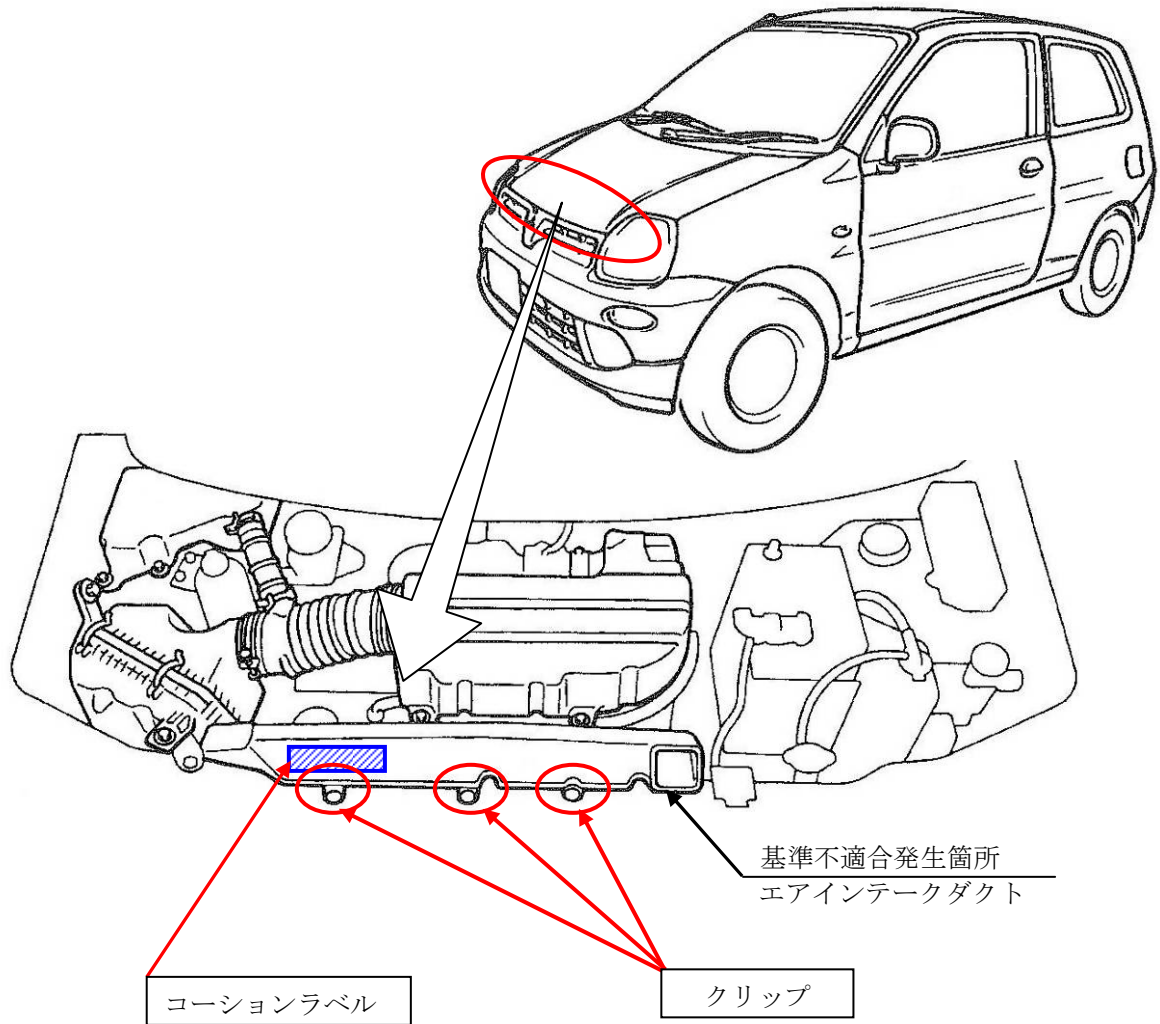
<b>注意</b> 本エアダクトの取付けクリップは 再使用しないで下さい

クリップ品番：MB345544
--	--

原動機のエアインテークダクトの固定用クリップにおいて、クリップ取外しのため一旦押し込む際、必要以上の力で押し込むことでクリップに亀裂が発生する可能性がある。そのままクリップを再使用すると亀裂が進行し、使用過程でクリップが破損してエアインテークダクトが外れ、最悪の場合、エキゾーストマニホールド上に落下して、溶損や発火に至るおそれがある。

注：図中の  内は、交換または追加貼付する部品を示す。

全車両、エアインテークダクトの固定用クリップを対策品に交換し、エアインテークダクトにクリップの再使用不可を記載したコーションラベルを貼付する。

識別：エアインテークダクトに貼付の対策コーションラベルにより識別する。
