## 7. 今後の対応事項～ロービジョン者への留意事項～

### 7-1. 旅客施設の新設・大規模改良時における留意点

## 7-2. ガイドラインで新たに検討・紹介していく必要がある事項

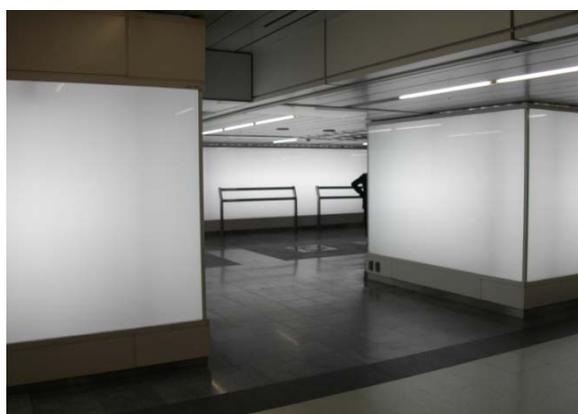
全面が内照式の壁によってまぶしさを感じる空間

最近、全面が内照式の壁や柱、画像や動画の商業広告を組み込んだ壁や柱が並んでいる場面も見られ、そのような過度の明るさによって、非常に不快なまぶしさを感じているロービジョン者も存在していることを理解した上で、通路の明るさについて検討していく必要がある。

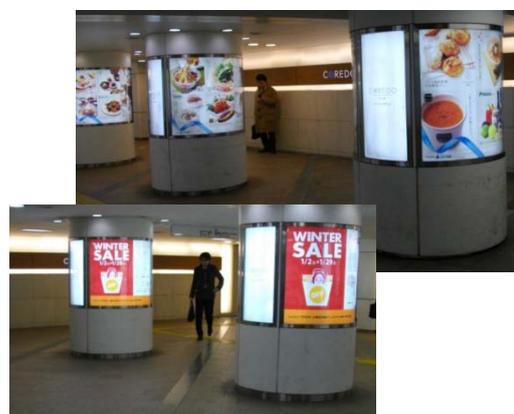
商業広告を組み込んだ柱

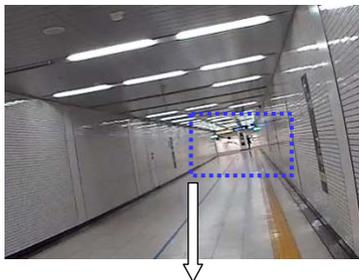
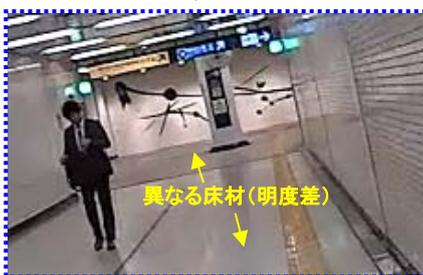
異なる床材によって分岐点を明示（明治神宮前駅）

事例として壁・床のコントラストを色相（色使い）だけで確保している事例もある一方、今回の実証実験では同系色であっても床材や壁材の質感を工夫することによって明度差が確保され、ロービジョン者が分岐点を認識できたケース、壁と床が同系色の空間にあっても誘導ブロックが方向を示すガイドとして非常に分かりやすかったとの意見もあった。

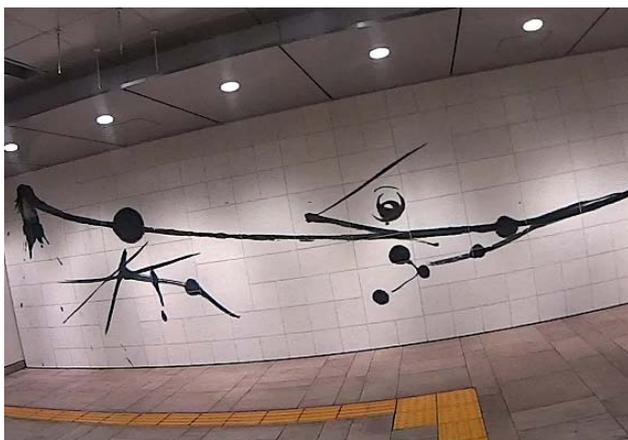
分岐点でロービジョン者が凝視していた壁のデザイン

今回の実証実験場所でも移動の分岐点において一見「お洒落なデザイン」の壁面がみられた。

紛らわしいデザインがロービジョン者にとってのノイズになる可能性は高く、デザイン性を追求した壁や床は、重要な分岐点では避けることが望ましい。

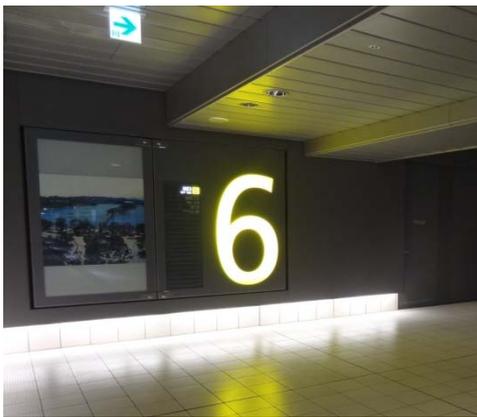
大きな文字表示の番線案内  
(福岡市交通局\_七隈線)

ここ数年ロービジョン者等への配慮から、番線表示や設備の存在を示すための大きな文字や絵柄サインが増えてきており、このような大きな文字や絵柄は視力の低い人には効果を発揮している。

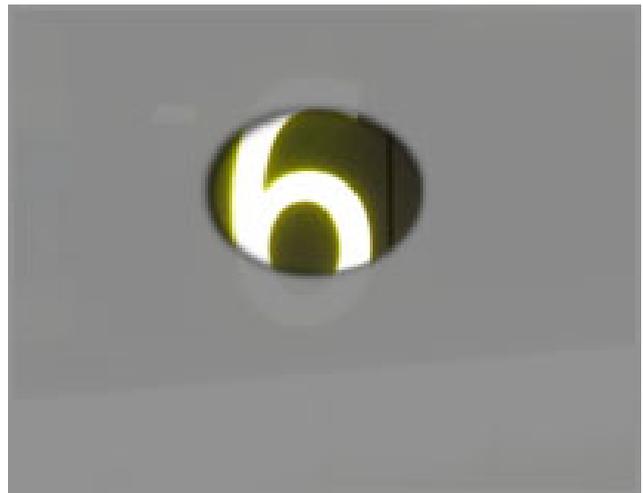
数字の一部分だけしか見えず表  
示内容を判読できないケース

- 視野欠損の度数が大きいロービジョン者には、立ち位置によって

- 極端に視力が低下したロービジョン者が単眼鏡を利用する場合

は下記のように見えてしまい、サインが発する情報が理解できないこととなり、極端に大きなサインを設置すればロービジョン者に対応しているという訳ではない。

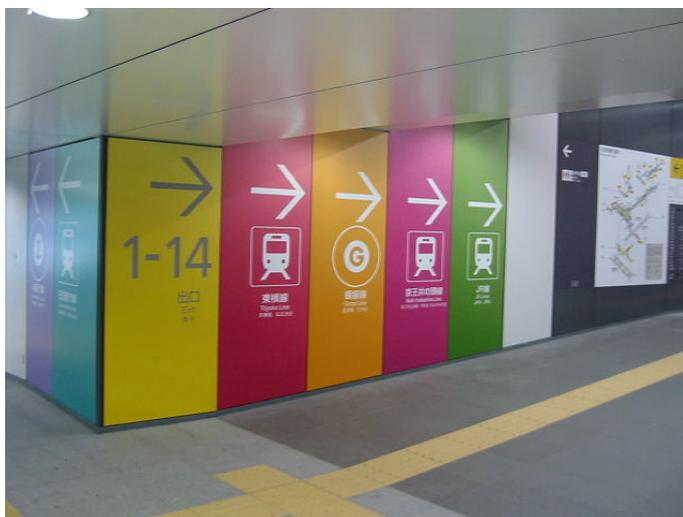
カラフルな色使いのサイン  
→色の判別が難しい（渋谷駅）

発見しやすいサインであることは確かであるがその一方、派手な色を数種類並べて路線案内等に用いると、ロービジョン者にとっては色の氾濫が煩雑になる場合もあり、色覚異常の場合には区別がつかない色づかい（黄色系の地に白や灰色文字、緑と赤）も見られるため、使用に当たっては十分な検証を通じて配置する必要がある。

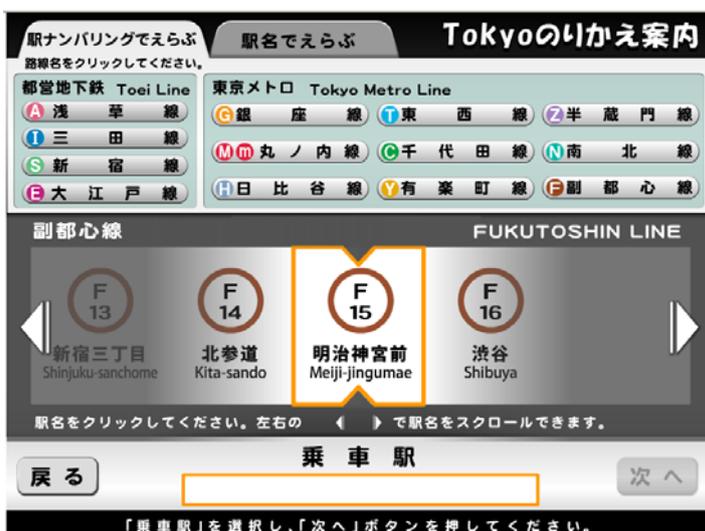
「Tokyo のりかえ案内」の駅ナンバリングによる検索画面

このようなことから、東京メトロ等交通事業者の路線と駅を示すデザイン（例えば東京メトロでは F15（F＝副都心線を示す文字、15＝同線内の駅としての明治神宮前駅を示す番号）の意味を理解してもらうために、「Tokyo 乗換え案内(Tokyo Transfer Guide)」サービスや、外国人向けガイドブック「The Little Tokyo Subway Guidebook」における駅ナンバリングシステムが紹介されており、ロービジョン者や高齢者等幅広い人々にも、交通事業者が発信しているサインシステム全体の利便性をPRしていく必要がある。
